MERCEDES-BENZ GLA 250 E / F2B 2WD
TESTDATO: 15.04.2026
KODE: 1999461

NBF Tilstandsrapport er utarbeidet av Norges Bilbransjeforbund og Forbrukerrådet.

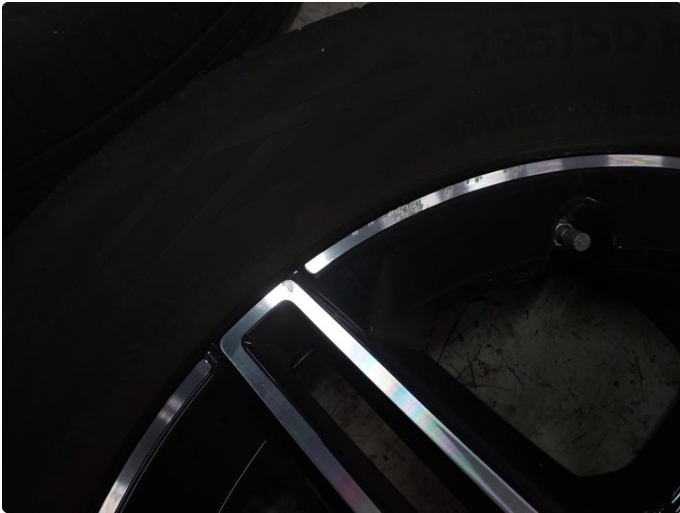
Punkt	Beskrivelse	Plassering
1. EKSTERIØR		
1.1 Dekk/Felger	Noe kantkjøring på felger	begge foran

1.1 Noe kantkjøring på felger

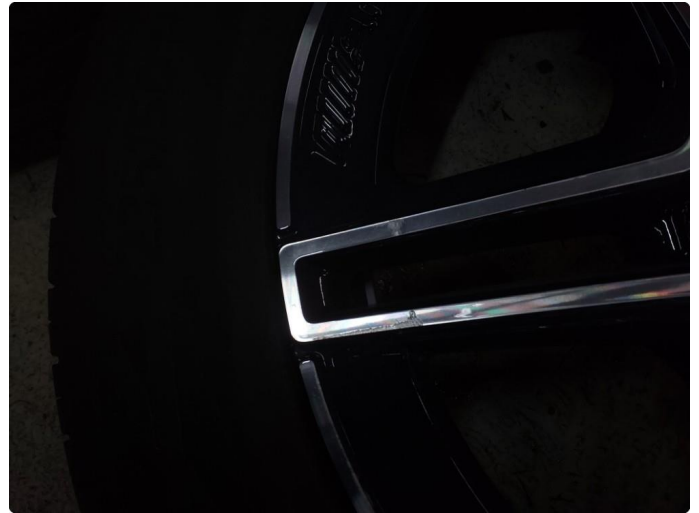
1.1 Noe kantkjøring på felger
