VOLVO XC60 T8 TWIN ENGINE / U 4WD

TESTDATO: 28.07.2026

CHASSISNR: YV1UZBABDJ1048096

NBF Tilstandsrapport er utarbeidet av Norges Bilbransjeforbund og Forbrukerrådet.

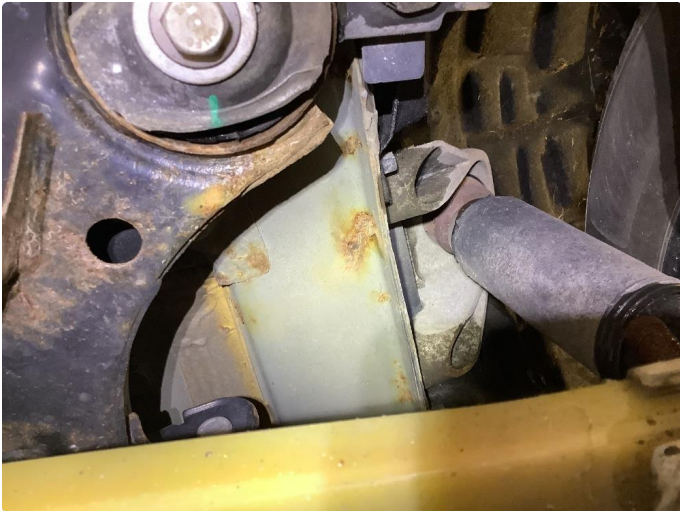
| Punkt | Beskrivelse | Plassering |
|---|---|---|
| 1.1 Under bil | Overflaterust understell | |

1.1 Overflaterust understell

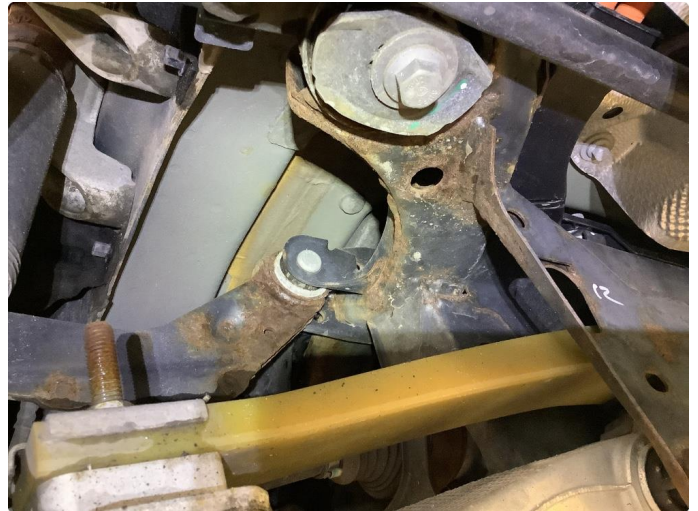
1.1 Overflaterust understell

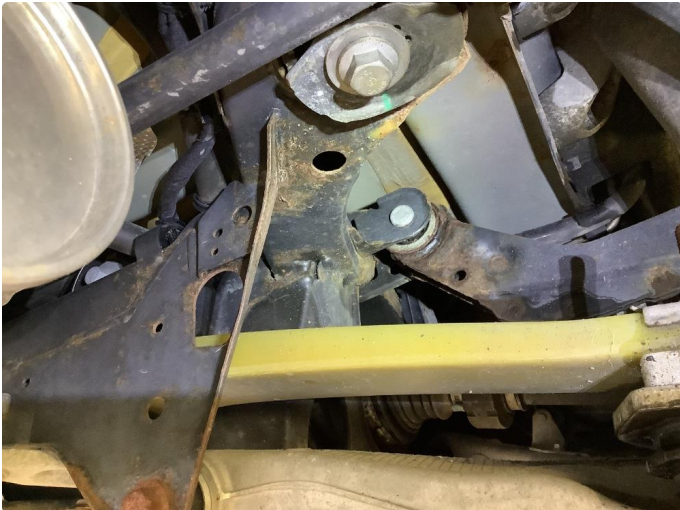
1.1 Overflaterust understell

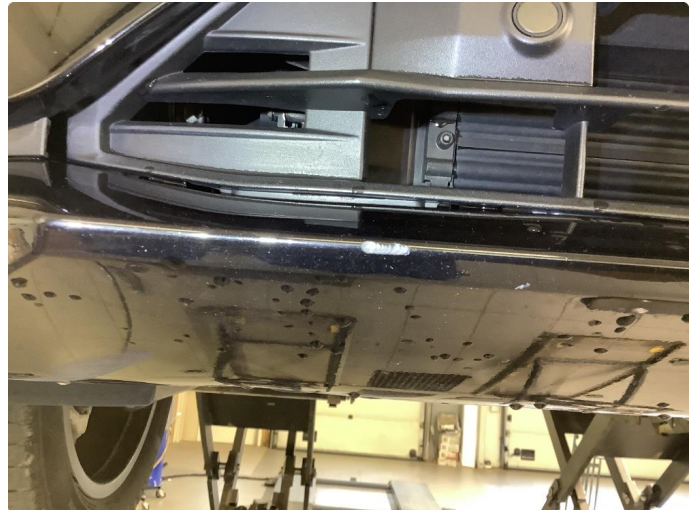
| Punkt | Beskrivelse | Plassering |
|---|---|---|
| 1.2 Støtfanger | Merke i lakk | foran |

1.2 Merke i lakk

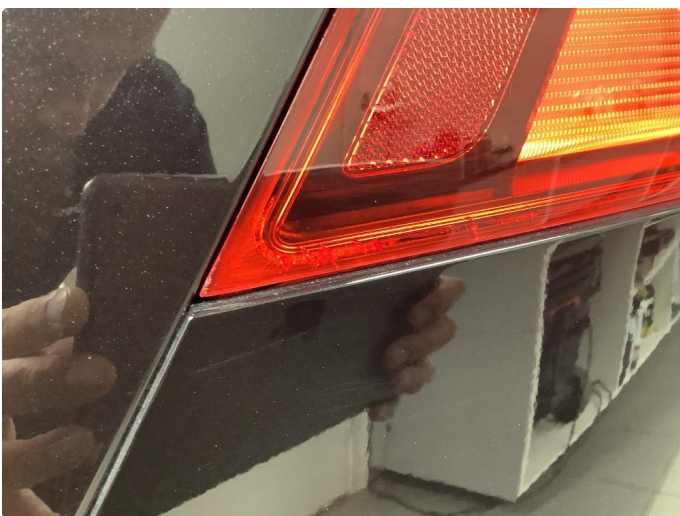
| Punkt | Beskrivelse | Plassering |
|---|---|---|
| 2.1 Lys bak | Svak krakelering ytre lampe | venstre bak |

2.1 Svak krakelering ytre lampe

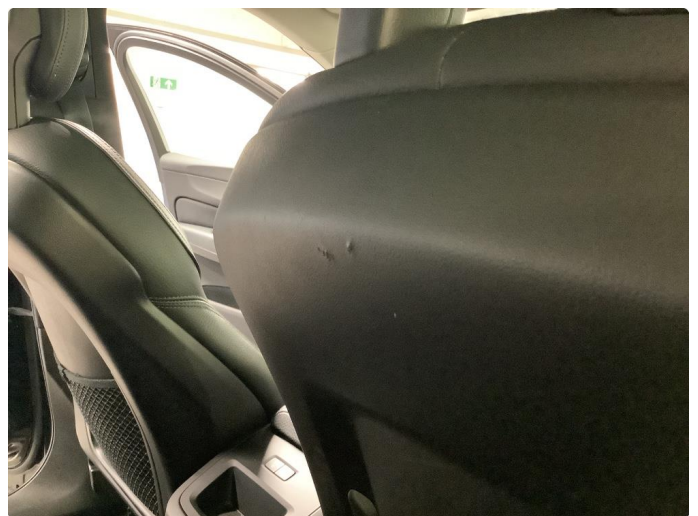
| Punkt | Beskrivelse | Plassering |
|---|---|---|
| 3.1 Seter | Lite merke på seterygg | bak - høyre foran |

3.1 Lite merke på seterygg
