POLESTAR POLESTAR 3 / Y 4WD

TESTDATO: 08.07.2026

CHASSISNR: YSMYKEAE3RB002156

NBF Tilstandsrapport er utarbeidet av Norges Bilbransjeforbund og Forbrukerrådet.

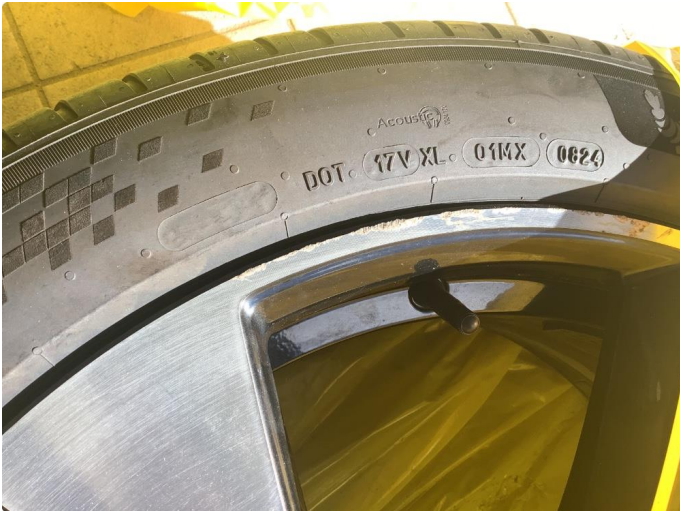
| Punkt | | Beskrivelse | Plassering |
|---|---|---|---|
| 1.1 | Dekk/Felger | Små bruksmerker på felger | |

1.1 Små bruksmerker på felger
