POLESTAR POLESTAR 3 4WD

TESTDATO: 04.06.2025

NBF Tilstandsrapport er utarbeidet av Norges Bilbransjeforbund og Forbrukerrådet.

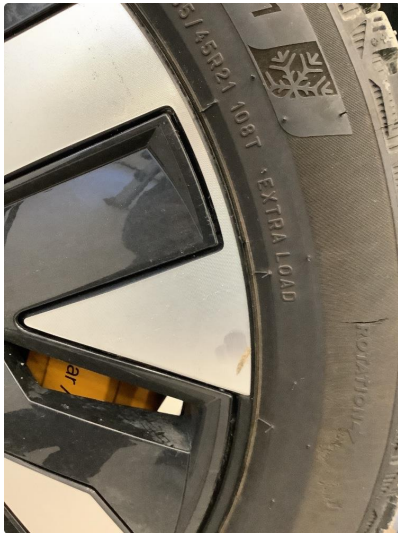
| Punkt | | Beskrivelse | Plassering |
|---|---|---|---|
| 1.1 | Dekk/Felger | Små merker på en felg | |

1.1 Små merker på en felg
