POLESTAR POLESTAR 4 / 4 4WD

TESTDATO: 07.07.2026

NBF Tilstandsrapport er utarbeidet av Norges Bilbransjeforbund og Forbrukerrådet.

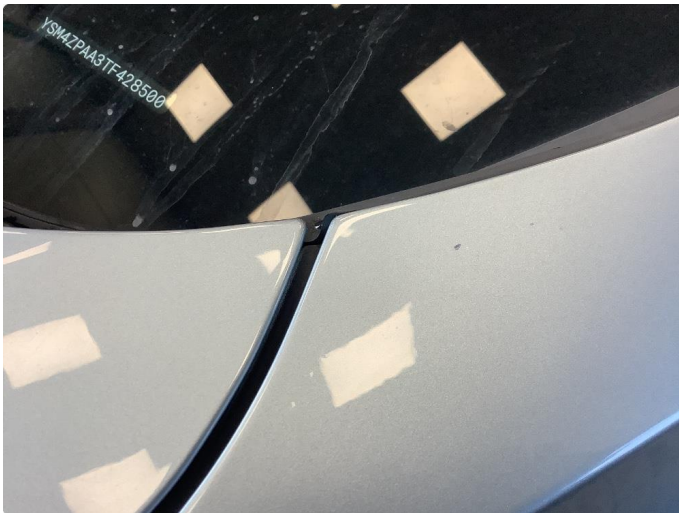
| Punkt | | Beskrivelse | Plassering |
|---|---|---|---|
| 1.1 | Skjermer | steinsprut | |

1.1 Steinsprut

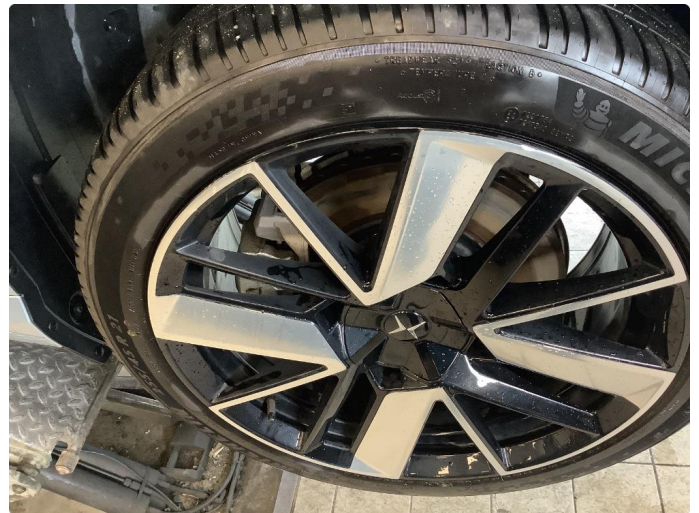
| Punkt | | Beskrivelse | Plassering |
|---|---|---|---|
| 1.2 | Dekk/Felger | Små bruksmerker på en sommerfelg | |

1.2 Små bruksmerker på en sommerfelg
