**VOLVO XC40 / X 4WD**
**TESTDATO: 07.05.2026**
**KODE: 2018254**

<b>EF83523</b>	<b>47 269 KM</b>	<b>16.06.2023</b> Førstegang registrert	<b>Elektr.</b>
----------------	------------------	--	----------------

NBF Tilstandsrapport er utarbeidet av Norges Bilbransjeforbund og Forbrukerrådet.

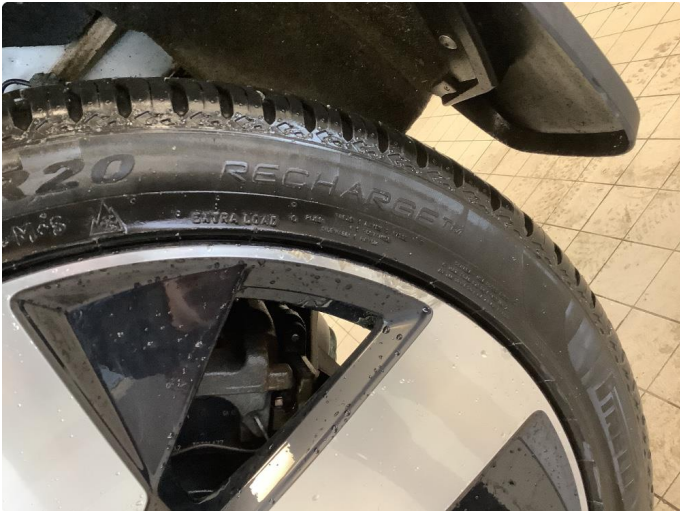
Punkt	Beskrivelse	Plassering
<b>1. EKSTERIØR</b>		
1.1 Dekk/Felger	Små bruksmerker på en felg.

1.1 Små bruksmerker på en felg.
