VOLVO V60 TWIN ENGINE / G 4WD

TESTDATO: 15.07.2026

CHASSISNR: YV1GWBH0G1297004

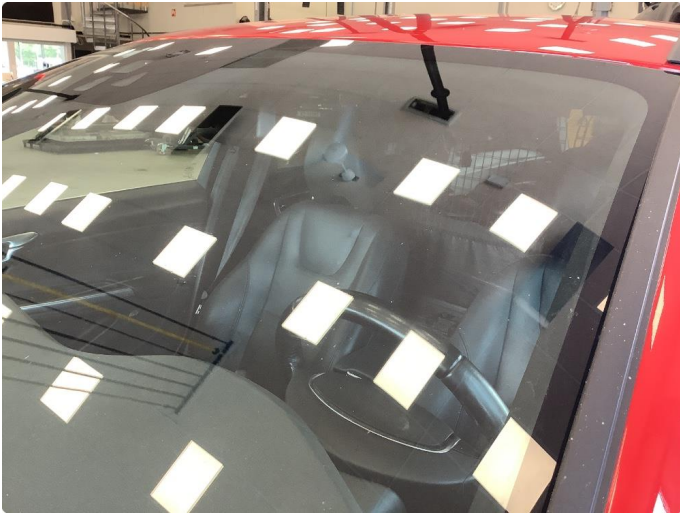
| Punkt | Beskrivelse | Plassering |
|---|---|---|
| 1.1 Frontvindu | Noe brukslitasje | |

1.1 Noe brukslitasje

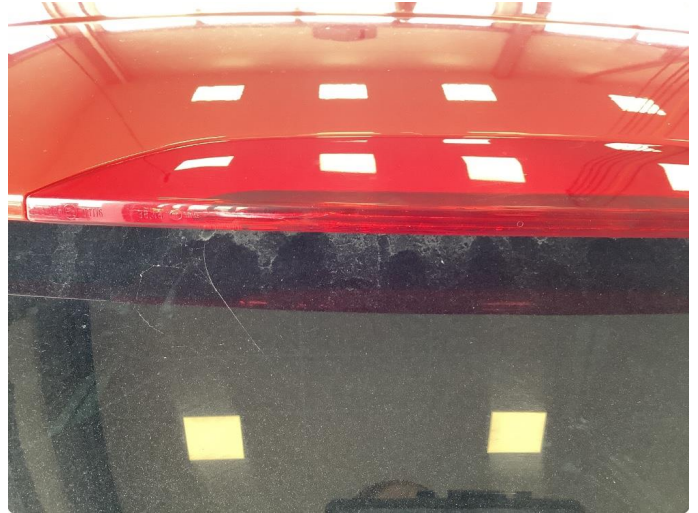
2.1 Bestilt og blir byttet

| Punkt | Beskrivelse | Plassering |
|---|---|---|
| 2.1 Lys bak | Bestilt og blir byttet | |

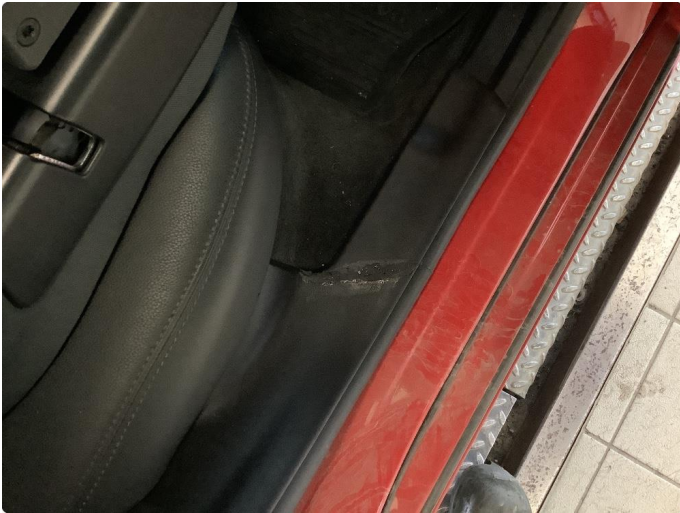
3.1 Bestilt og blir byttet

| Punkt | Beskrivelse | Plassering |
|---|---|---|
| 3.1 Deksel | Bestilt og blir byttet | |
