VOLVO V60 TWIN ENGINE / G 4WD

TESTDATO: 18.06.2026

KODE: 2054223

CHASSISNR: YV1GWDCH0J2391787

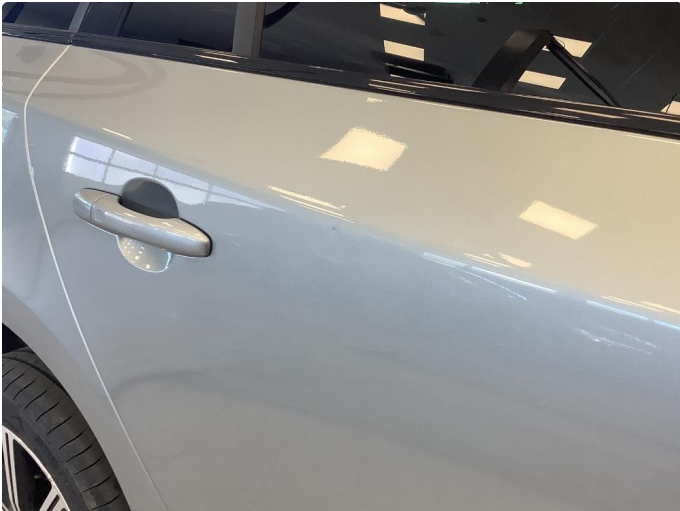
| Punkt | Beskrivelse | Plassering |
|---|---|---|
| 1.1 Dører | Liten p-bulk | |

1.1 Liten p-bulk

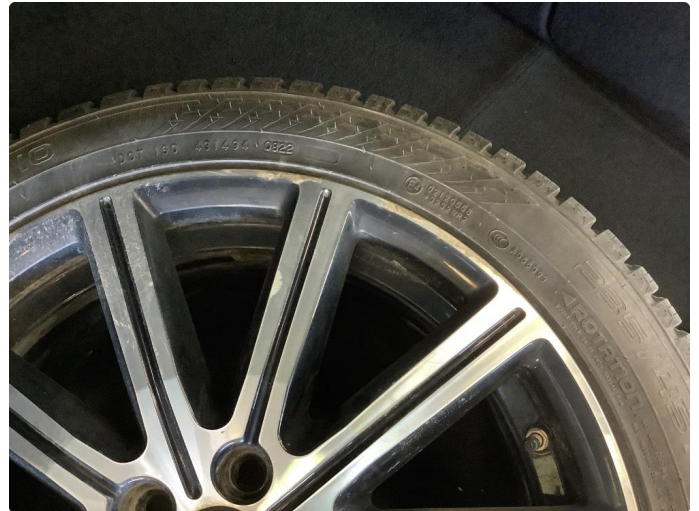
| Punkt | Beskrivelse | Plassering |
|---|---|---|
| 1.2 Dekk/Felger | Små bruksmerker på en felg | |

1.2 Små bruksmerker på en felg

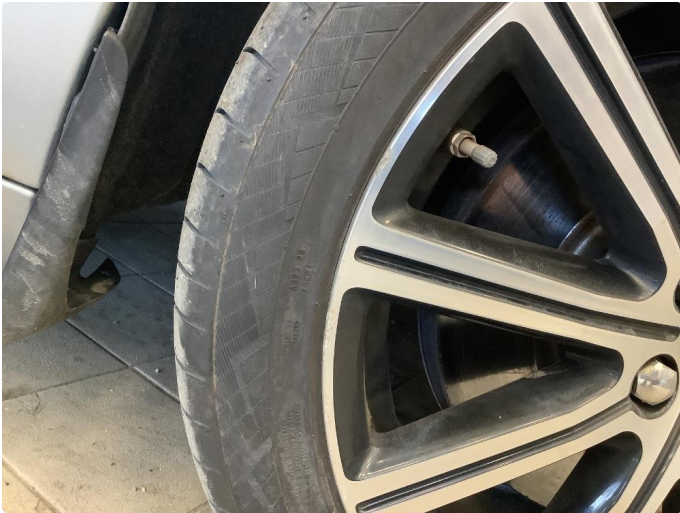
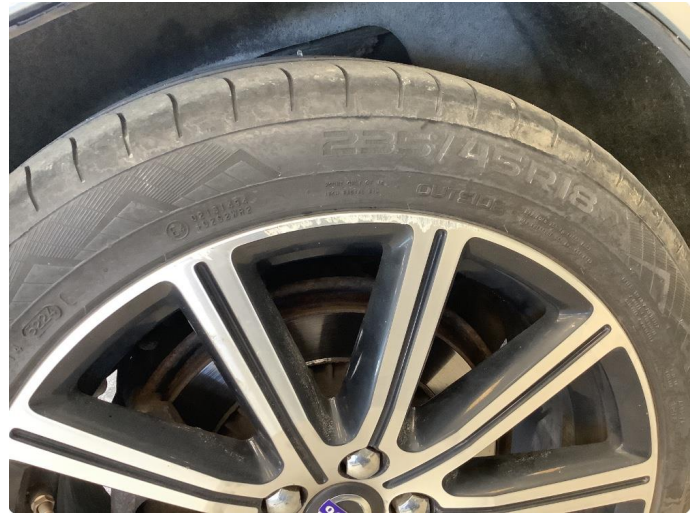
| Punkt | Beskrivelse | Plassering |
|---|---|---|
| 1.3 Dekk/Felger | Små bruksmerker på felg | |

1.3 Små bruksmerker på felg

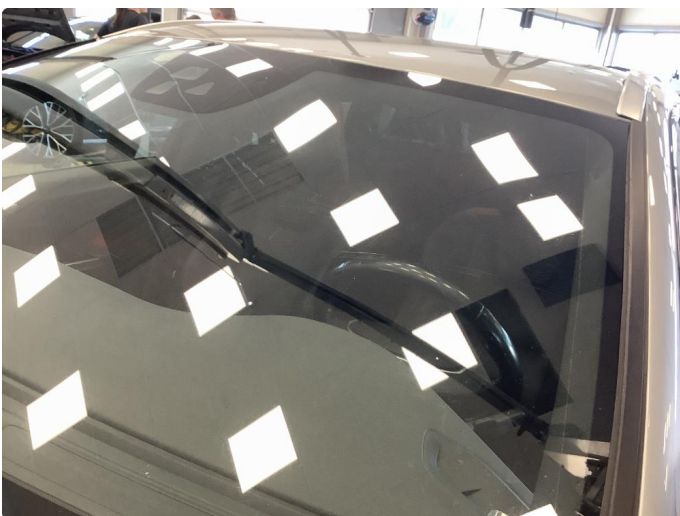
| Punkt | Beskrivelse | Plassering |
|---|---|---|
| 1.4 Frontvindu | Noe bruksslitasje | |

1.4 Noe bruksslitasje
