VOLVO XC40 / X 4WD

TESTDATO: 03.09.2026

CHASSISNR: YV1XZEDV9P2982160

NBF Tilstandsrapport er utarbeidet av Norges Bilbransjeforbund og Forbrukerrådet.

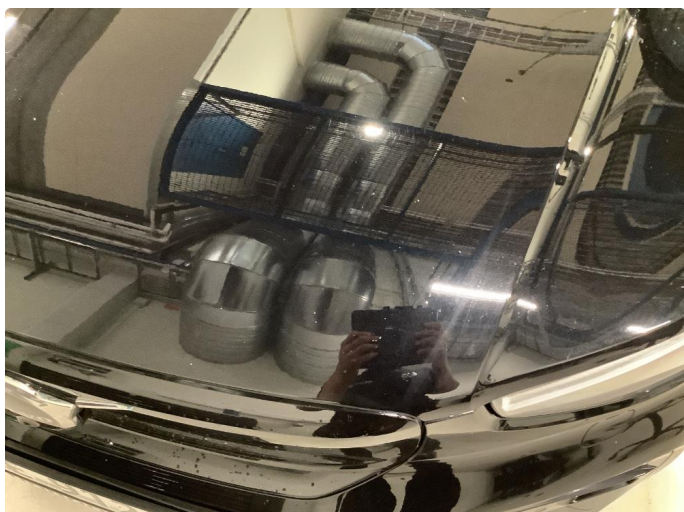
| Punkt | | Beskrivelse | Plassering |
|---|---|---|---|
| 1.1 | Panser | Noen steinsprut | |

1.1 Noen steinsprut

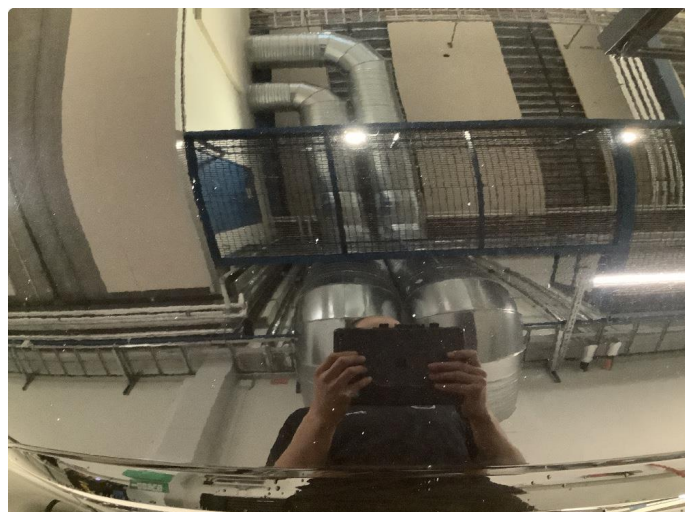
1.1 Noen steinsprut

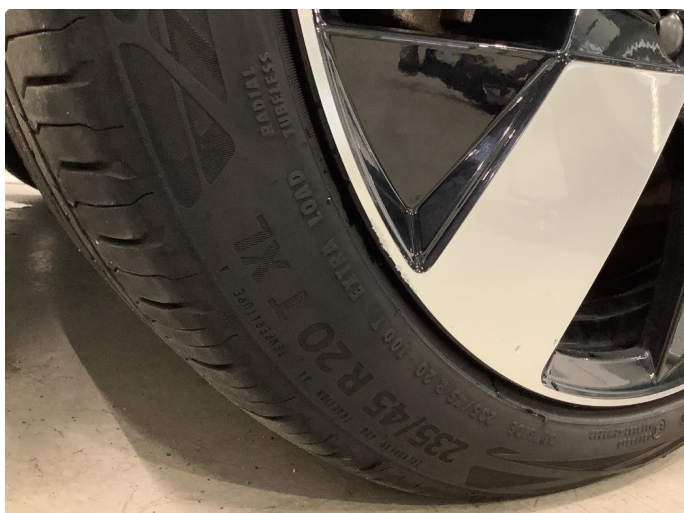
| Punkt | | Beskrivelse | Plassering |
|---|---|---|---|
| 1.2 | Dekk/Felger | Små bruksmerker på en felg | |

1.2 Små bruksmerker på en felg

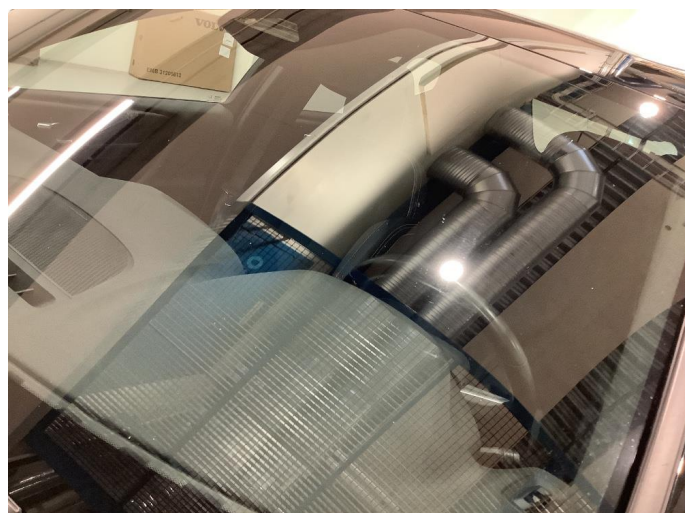
| Punkt | | Beskrivelse | Plassering |
|---|---|---|---|
| 1.4 | Frontvindu | Noe brukslitasje | |

1.4 Noe brukslitasje
