VOLVO C40 / X 4WD

TESTDATO: 10.07.2026

CHASSISNR: YV1XKEDV8P2041142

NBF Tilstandsrapport er utarbeidet av Norges Bilbransjeforbund og Forbrukerrådet.

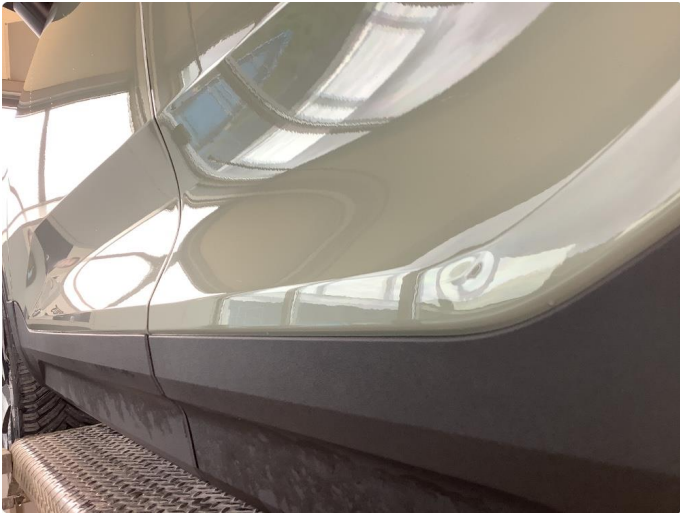
| Punkt | | Beskrivelse | Plassering |
|---|---|---|---|
| 1.1 | Dører | Liten p-bulk | |

1.1 Liten p-bulk

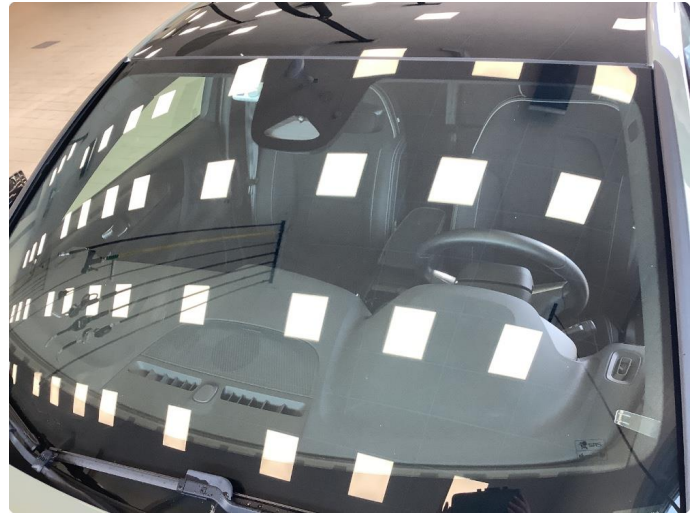
| Punkt | | Beskrivelse | Plassering |
|---|---|---|---|
| 1.2 | Frontvindu | Noe brukslitasje | |

1.2 Noe brukslitasje
