**FORD TRANSIT COURIER / N3P 125 HK AUTOMAT 2WD**

BU41527

**CHASSISNR:** WF04NBER84RK13234

Vurdering av unormal slitasje gjennomføres ved leasingkontraktens utløp eller ved andre forhold som krever dokumentasjon av unormal slitasje. Vurderingen gjøres ut fra standard leasingavtale fra FINFO og bransjenorm for unormal slitasje. Vurderingen skal anmerke slitasje definert som unormal i forhold til alder, kjørelengde og gjennomført vedlikehold iht. fabrikantens beskrivelse for serviceintervall. Hovedfokus er karosseri, interiør, dekk, gjennomført service samt begrenset mekanisk kontroll.

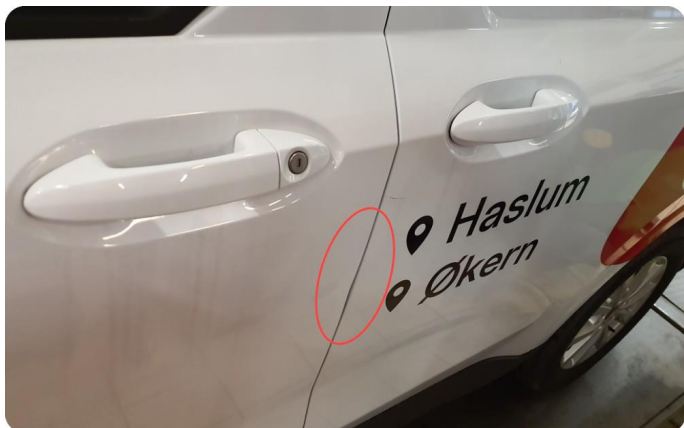
| PUNKT | BESKRIVELSE | PLASSERING | PÅKOST |
|---|---|---|---|
| 1.1 Dører - | Bulk. | venstre foran | 2 000 |

1.1 Bulk

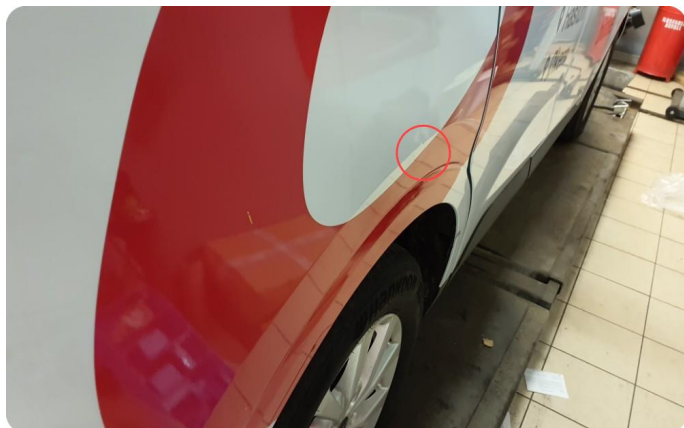
| PUNKT | BESKRIVELSE | PLASSERING | PÅKOST |
|---|---|---|---|
| 1.2 Skjermer - | P-bulk. | høyre bak | |

1.2 P-bulk

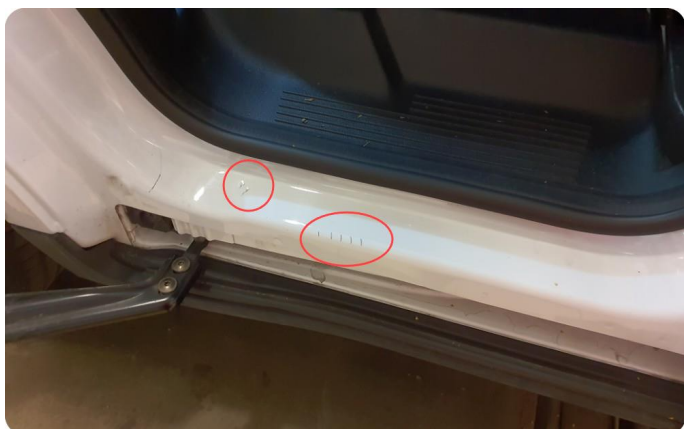
| PUNKT | BESKRIVELSE | PLASSERING | PÅKOST |
|---|---|---|---|
| 1.3 Terskler/innlastningssone - | Noen riper og småbulker. | høyre bak | 1 700 |

1.3 Noen riper og småbulker

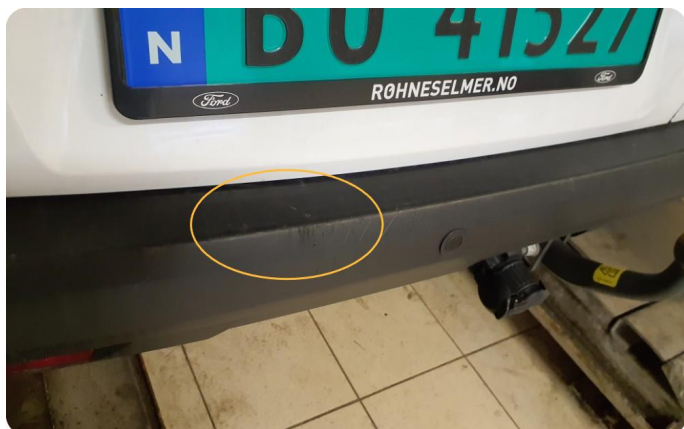
| PUNKT | BESKRIVELSE | PLASSERING | PÅKOST |
|---|---|---|---|
| 1.4 Støtfanger - | Ripe(r). | bak | 1 700 |

1.4 Ripe(r)

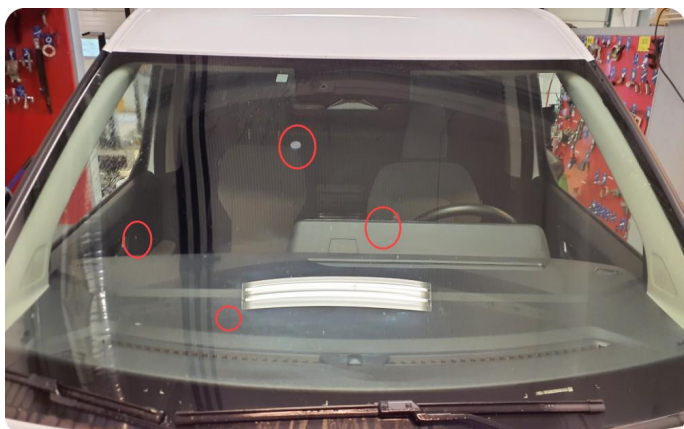
| PUNKT | BESKRIVELSE | PLASSERING | PÅKOST |
|---|---|---|---|
| 1.5 Frontvindu | Steinsprut med sprekk. flere | | 13 147 |

1.5 Steinsprut med sprekk Flere

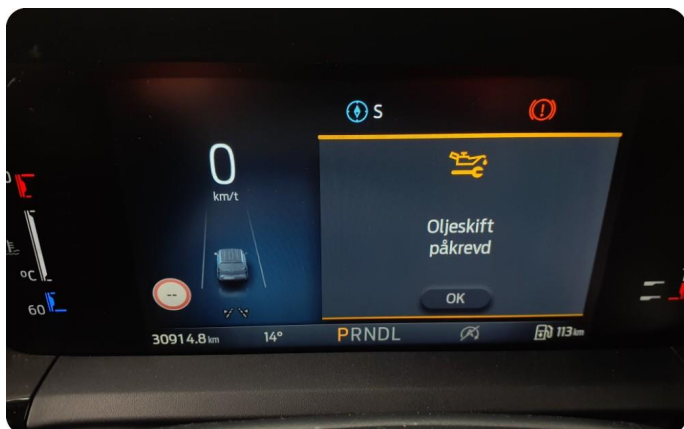
| PUNKT | BESKRIVELSE | PLASSERING | PÅKOST |
|---|---|---|---|
| 2.1 Service | Varsler service. | | 3 966 |

2.1 Varsler service

| PUNKT | BESKRIVELSE | PLASSERING | PÅKOST |
|---|---|---|---|
| 3.1 Opplysninger | serviceintervall ikke fulgt, belastes med inntil 12% av restverdi ihht. bransjenorm for vurdering av unormal slitasje. sum fastsettes av restverdigarantist . | | |
