**VOLVO V60 / Z 4WD**
**TESTDATO: 10.09.2026**
**KODE: 2114336**

**BE26685**

**Hybr(B)**
**CHASSISNR:** YV1ZWBFVDM1432586

NBF Tilstandsrapport er utarbeidet av Norges Bilbransjeforbund og Forbrukerrådet.

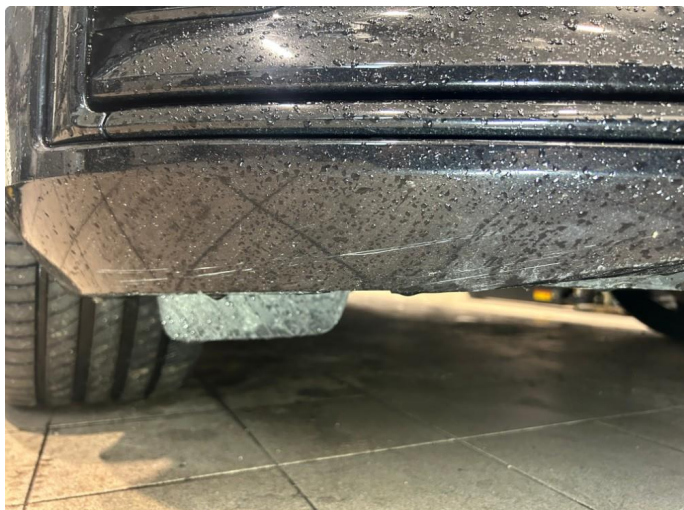
| Punkt | | Beskrivelse | Plassering |
|---|---|---|---|
| 1.1 | Støtfanger | skrubbskader underkant | |

1.1 Skrubbskader underkant

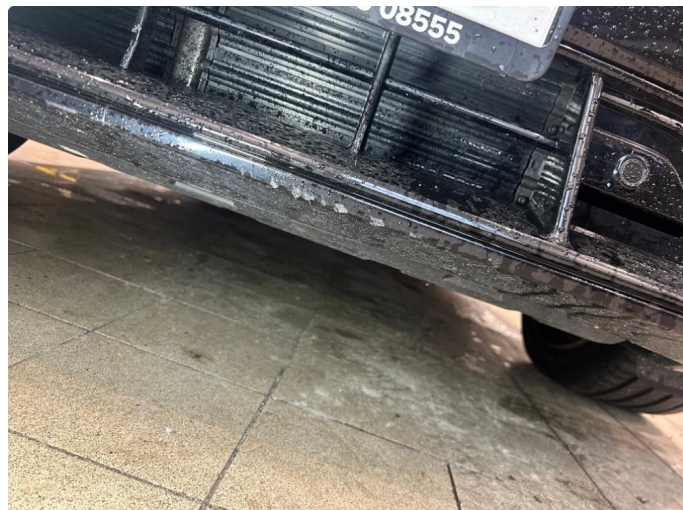
1.1 Skrubbskader underkant
