**KNAC381C
9S5626175**

NBF Tilstandsrapport er utarbeidet av Norges Bilbransjeforbund og Forbrukerrådet.

OPPSUMMERT STATUS PÅ KJØRETØY
✓ Ingen anmerkning

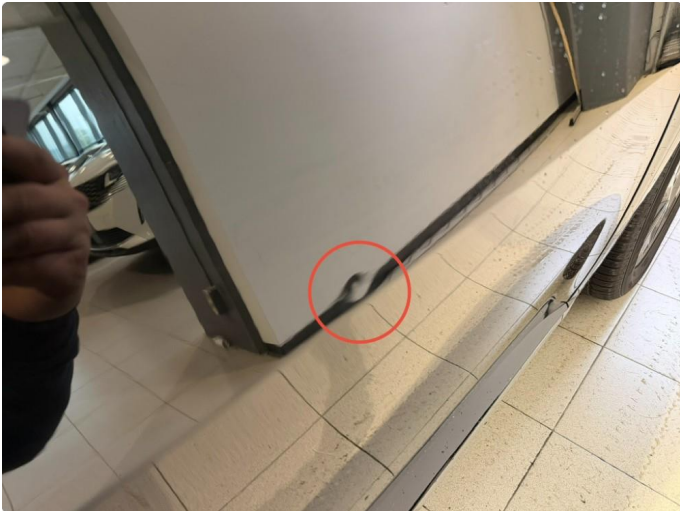
Punkt	Beskrivelse	Plassering
1. EKSTERIØR		
1.1 Dører	Liten parkeringsbulk på passasjerdør

1.1 Liten parkeringsbulk på passasjerdør
