VOLKSWAGEN CADDY / 2KN 122 HK MANUELL 4WD

YF15796

84 306 KM

CHASSISNR: WV1ZZZ2KZKX126770

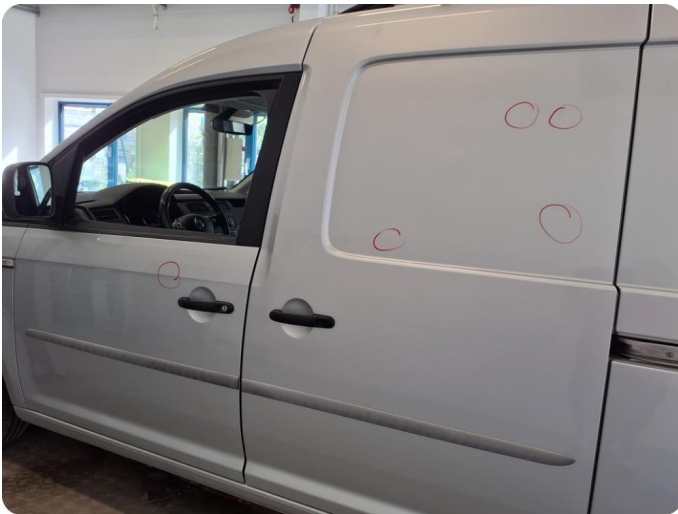
| PUNKT | BESKRIVELSE | PLASSERING | PÅKOST |
|---|---|--|---|
| 2.1 | Dører | Flere bulker. | 4 750 |

2.1 Flere bulker

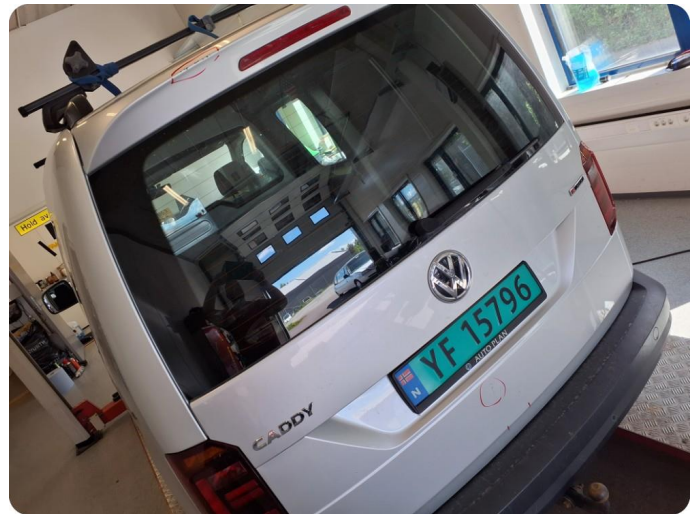
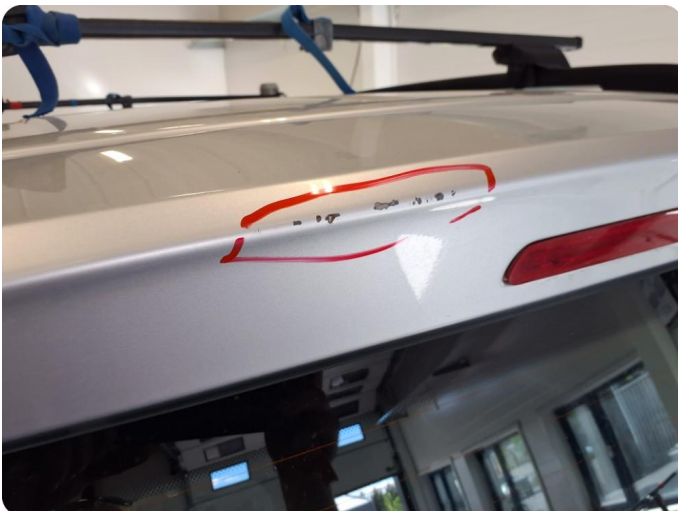
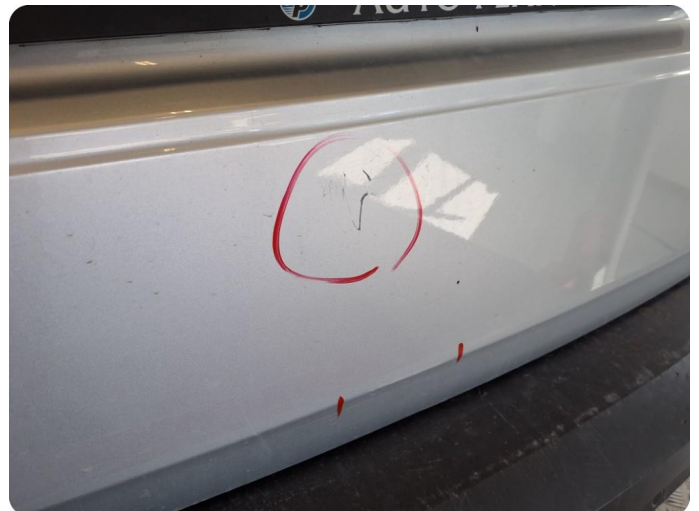
| PUNKT | BESKRIVELSE | PLASSERING | PÅKOST |
|---|---|--|---|
| 2.2 | Bakluke | Bulk med lakkskade. | 7 500 |

2.2 Bulk med lakkskade

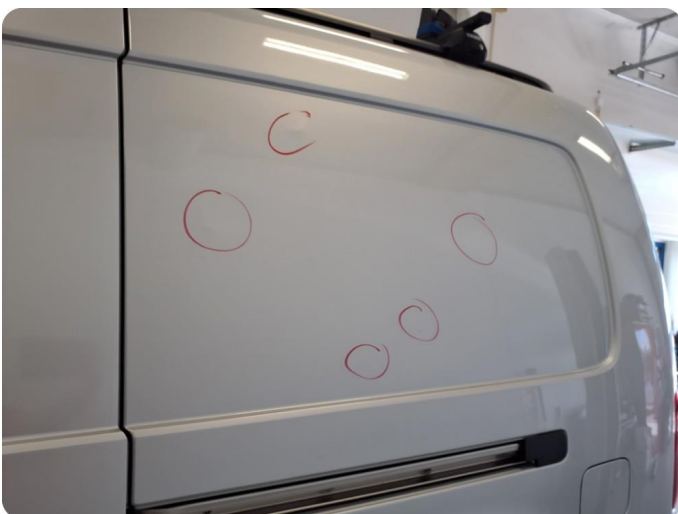
| PUNKT | BESKRIVELSE | PLASSERING | PÅKOST |
|---|---|--|---|
| 2.3 | Skjermer - | Flere bulker. | venstre bak |

2.3 Flere bulker

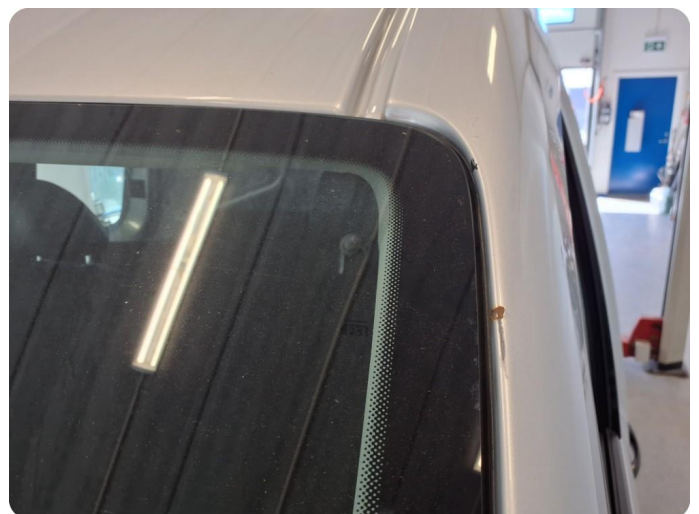
| PUNKT | BESKRIVELSE | PLASSERING | PÅKOST |
|---|---|--|---|
| 2.5 | Stolpe - | Korrosjon/rust. | venstre 4 375 |

2.5 Korrosjon/rust

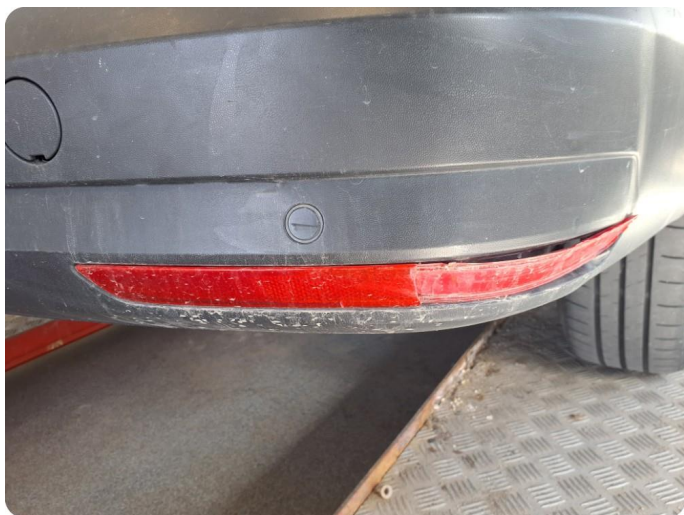
| PUNKT | BESKRIVELSE | PLASSERING | PÅKOST |
|---|---|--|---|
| 3.1 | Refleks - | Skadet. | høyre bak 500 |

3.1 Skadet

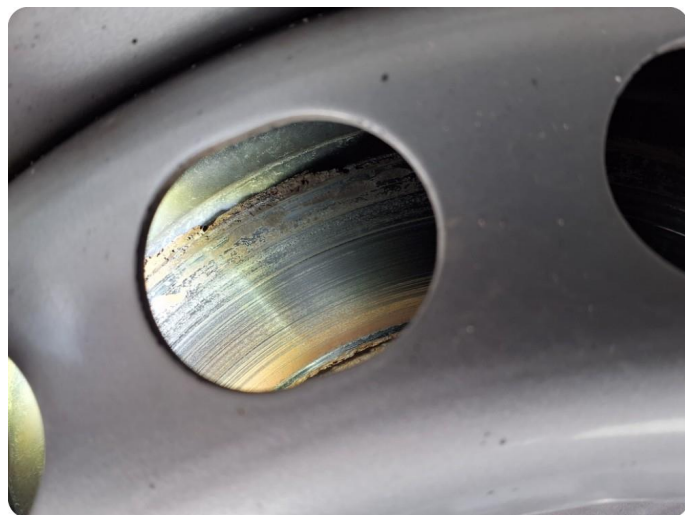
| PUNKT | BESKRIVELSE | PLASSERING | PÅKOST |
|---|---|--|---|
| 4.1 | Skiver - | Slitte/stor slitekant. | bak 4 188 |

4.1 Slitte/stor slitekant
