VOLKSWAGEN CADDY / 2KN 122 HK MANUELL 4WD

HZ31604

Vurdering av unormal slitasje gjennomføres ved leasingkontraktens utløp eller ved andre forhold som krever dokumentasjon av unormal slitasje. Vurderingen gjøres uti fra standard leasingavtale fra FINFO og bransjenorm for unormal slitasje. Vurderingen skal anmerke slitasje definert som unormal i forhold til alder, kjørelengde og gjennomført vedlikehold iht. fabrikantens beskrivelse for serviceintervall. Hovedfokus er karosseri, interiør, dekk, gjennomført service samt begrenset mekanisk kontroll.

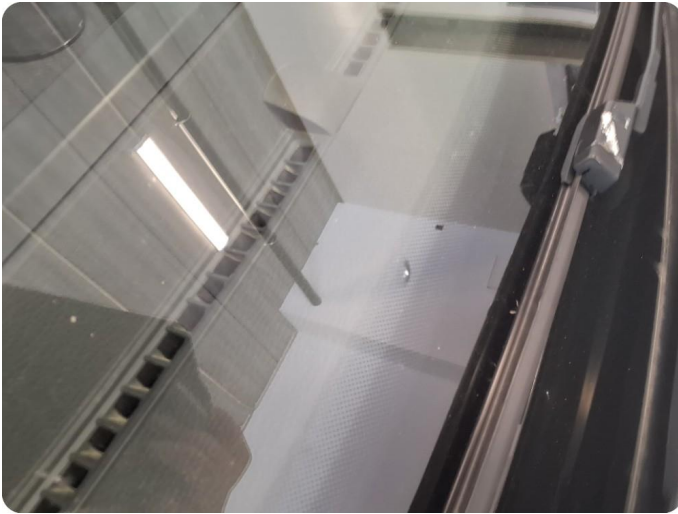
| PUNKT | BESKRIVELSE | PLASSERING | PÅKOST |
|---|---|--|---|
| 2.1 | Frontvindu | Steinsprut. | 750 |

2.1 Steinsprut

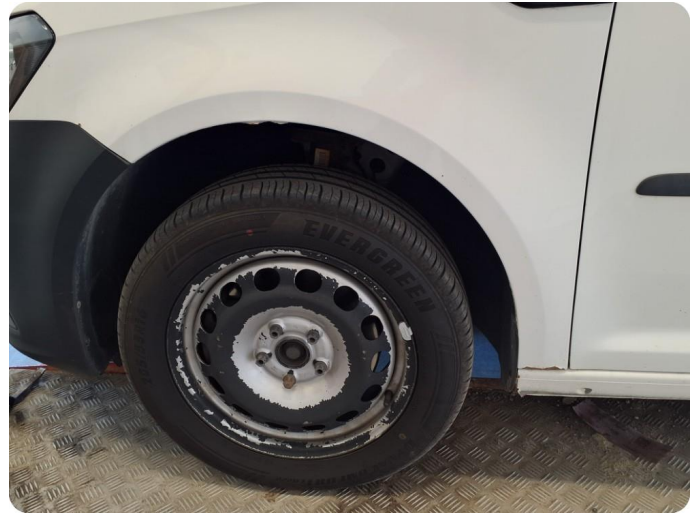
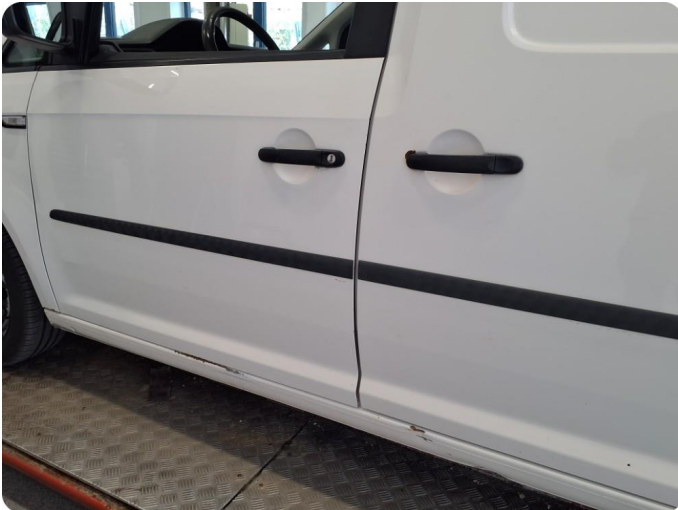
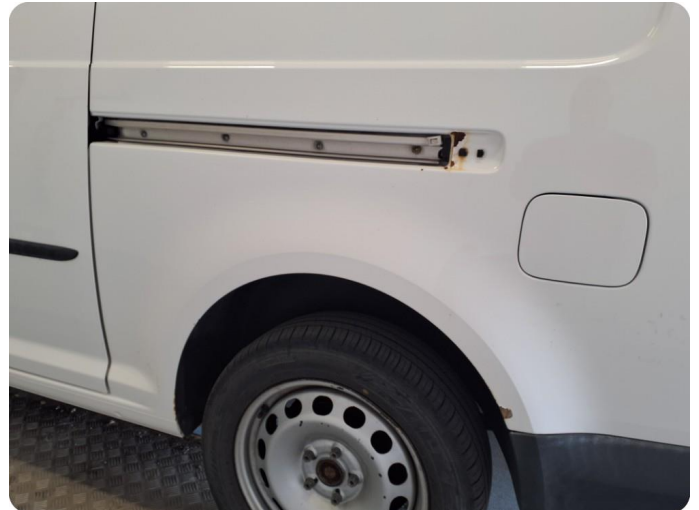
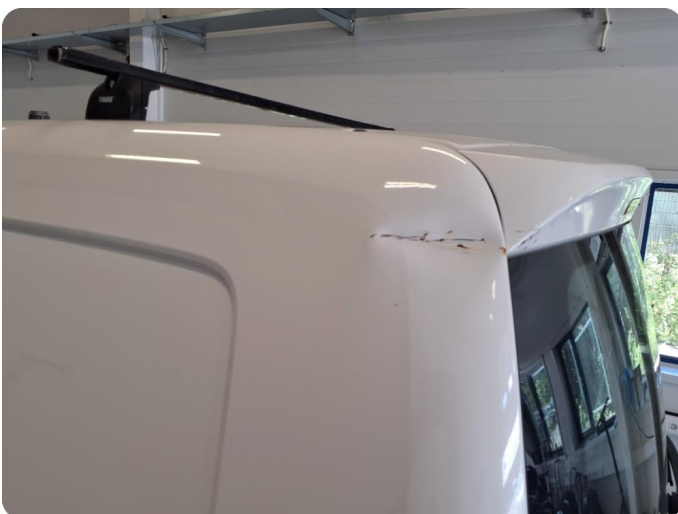
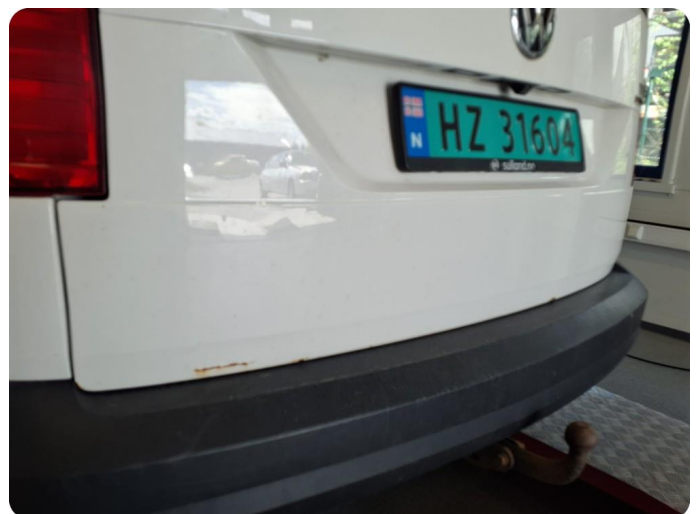
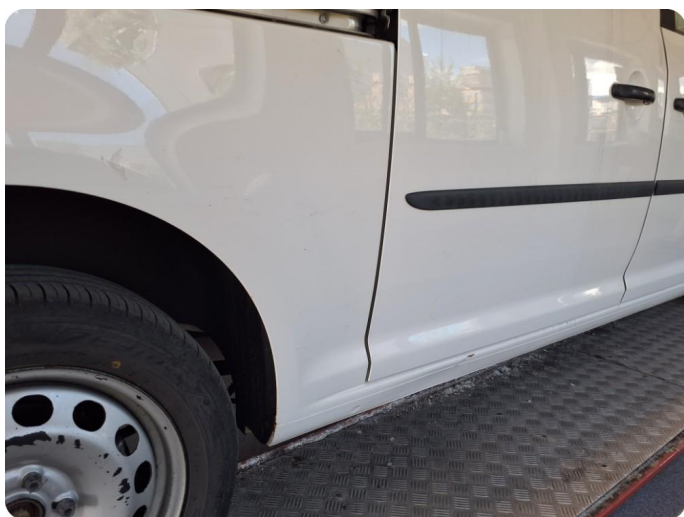
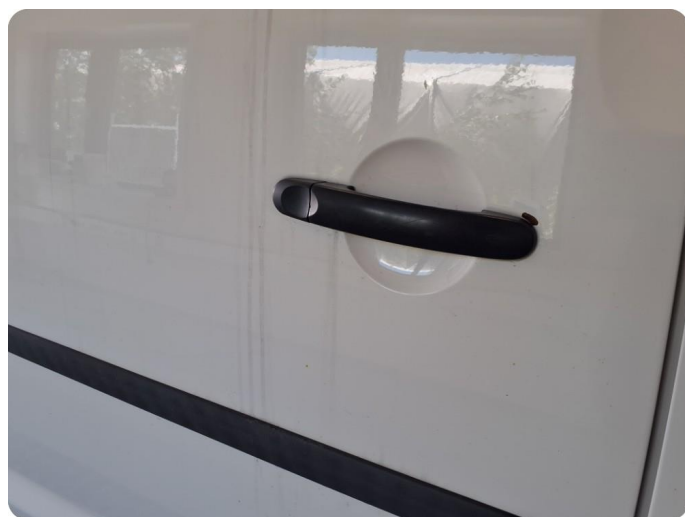
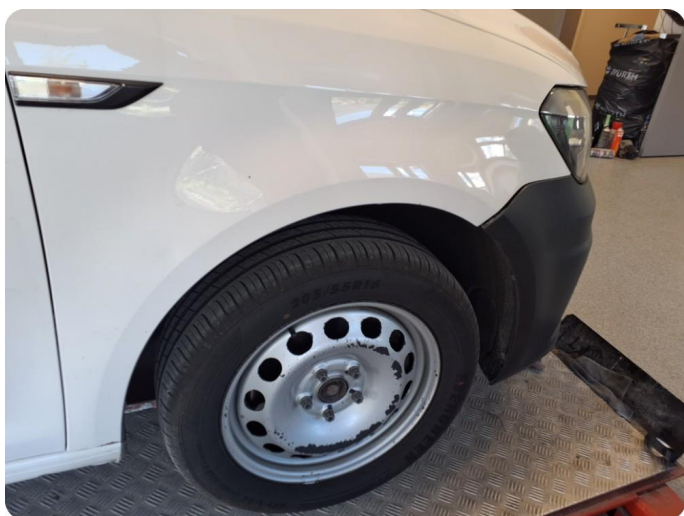
| PUNKT | BESKRIVELSE | PLASSERING | PÅKOST |
|---|---|--|---|
| 2.2 | Alle flater | Lakkskade. | 52 500 |

2.2 Lakkskade

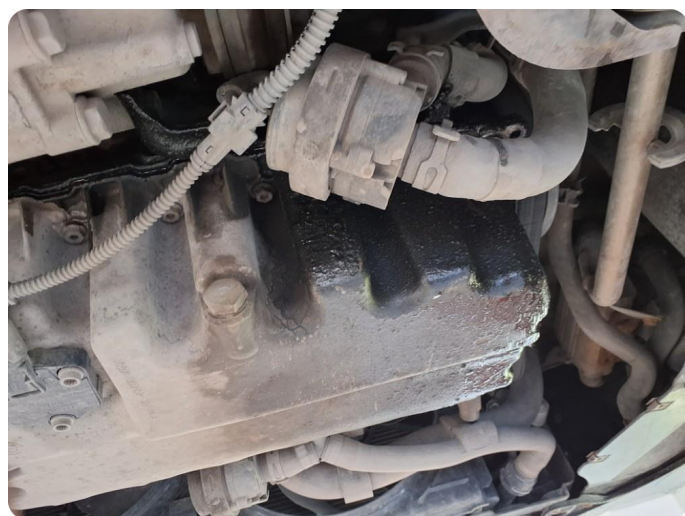
| PUNKT | BESKRIVELSE | PLASSERING | PÅKOST |
|---|---|--|---|
| 3.1 | Lekkasjer | Oljelekkasje fra motor. feilsøkes verksted | 1 688 |

3.1 Oljelekkasje fra motor Feilsøkes verksted

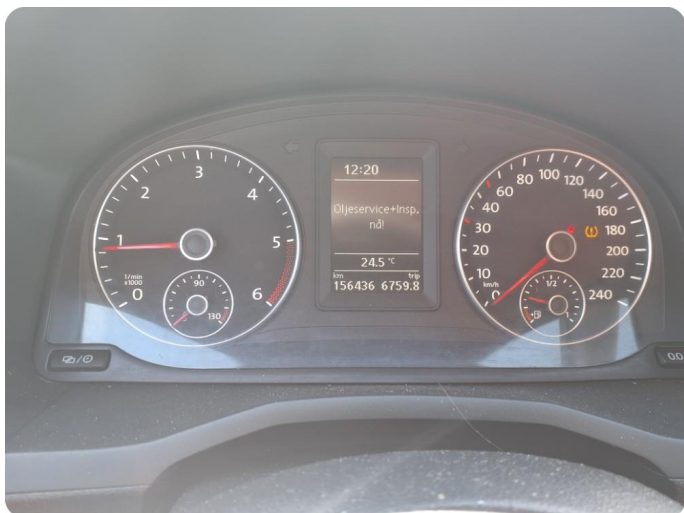
| PUNKT | BESKRIVELSE | PLASSERING | PÅKOST |
|---|---|--|---|
| 3.2 | Service | Varsler service. | 7 500 |

3.2 Varsler service

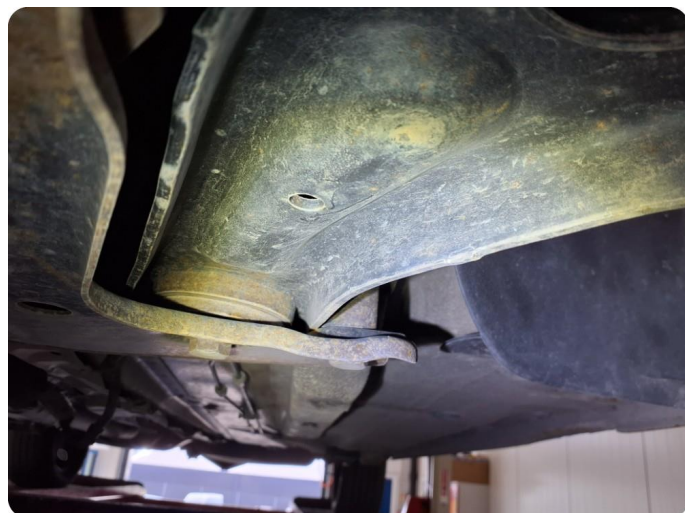
| PUNKT | BESKRIVELSE | PLASSERING | PÅKOST |
|---|---|--|---|
| 4.1 | Retningsstabilitet/selvoppretting | defekt bærebroforing, til info. | |

4.1 Øvrige feil Defekt bærebroforing, til info.

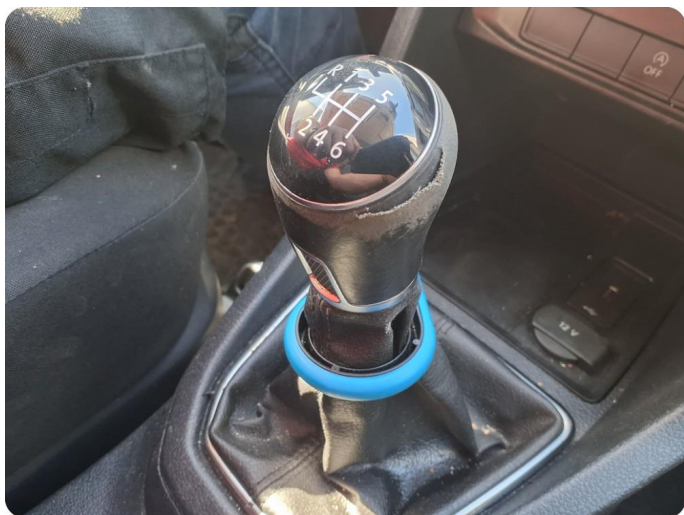
| PUNKT | BESKRIVELSE | PLASSERING | PÅKOST |
|---|---|--|---|
| 6.1 | Instrumenter og brytere | se bilde | 1 000 |

6.1 Øvrige feil Se bilde

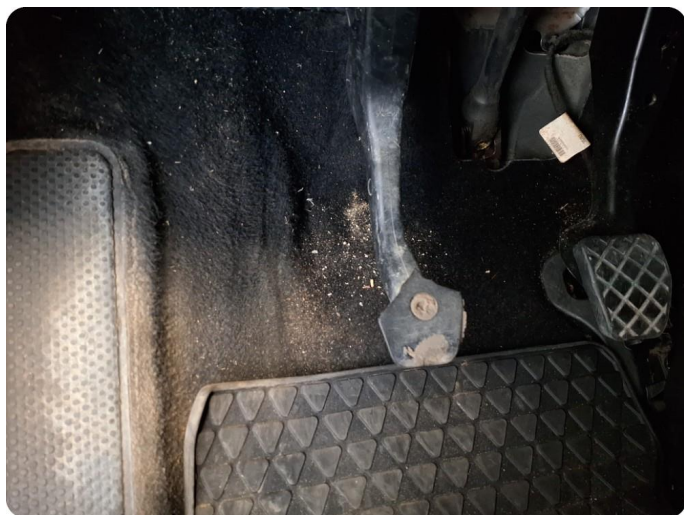
| PUNKT | BESKRIVELSE | PLASSERING | PÅKOST |
|---|---|--|---|
| 6.2 | Instrumenter og brytere | se bilde | 1 000 |

6.2 Øvrige feil Se bilde

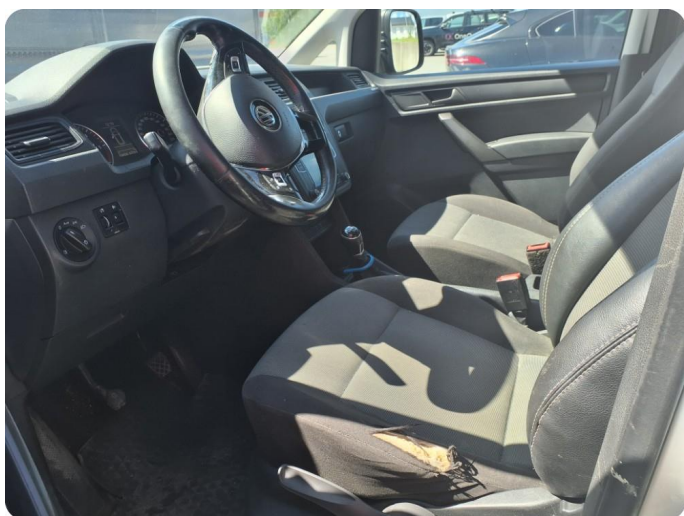
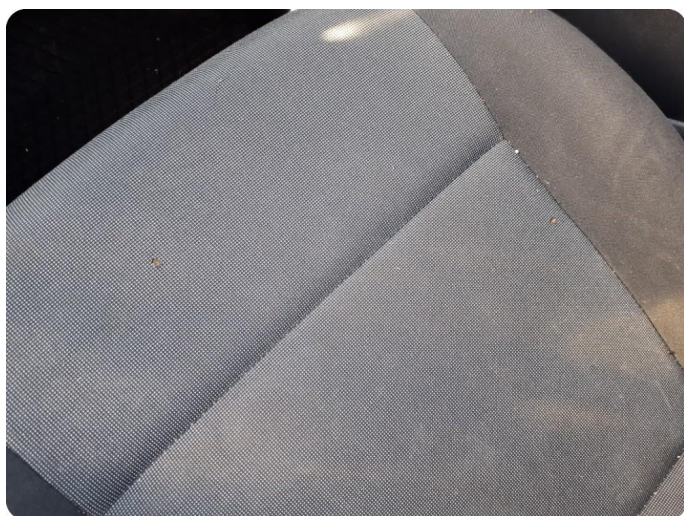
| PUNKT | BESKRIVELSE | PLASSERING | PÅKOST |
|---|---|--|---|
| 6.3 | Seter - | Skade på setepute. | begge 12 000 |

6.3 Skade på setepute

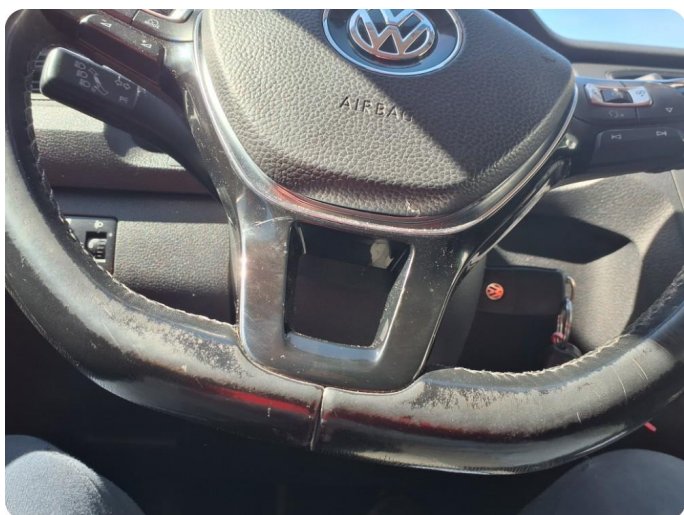
| PUNKT | BESKRIVELSE | PLASSERING | PÅKOST |
|---|---|--|---|
| 6.4 | Ratt | Slitt. | 2 250 |

6.4 Slitt
