# NAF Vurdering av unormal slitasje

**Testdato**  
19.05.2026

| <b>Modell</b> | TRANSIT | <b>Motoreffekt</b> | 198 kW |
| <b>Registreringsnr.</b> | EE14877 | <b>Drivstofftype</b> | Elektrisk |

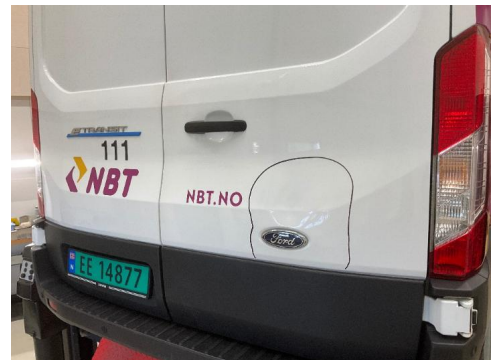
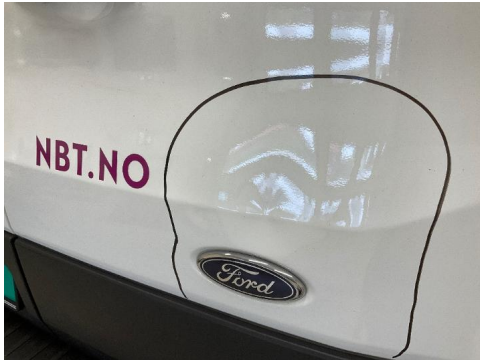
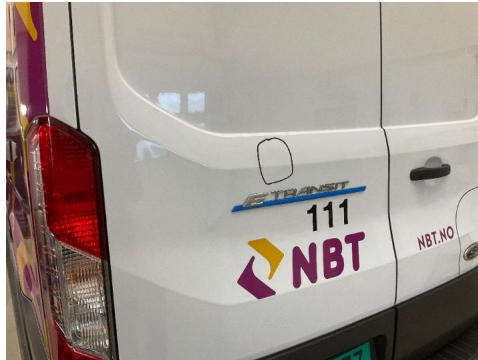
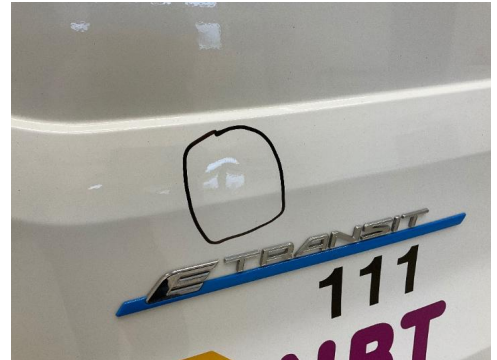
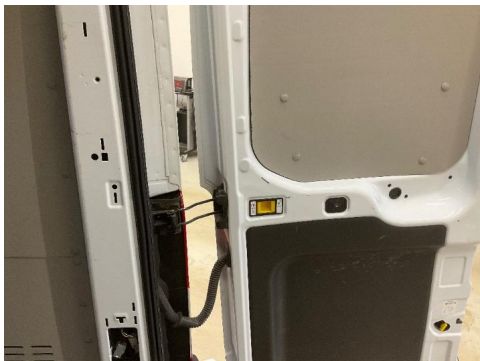
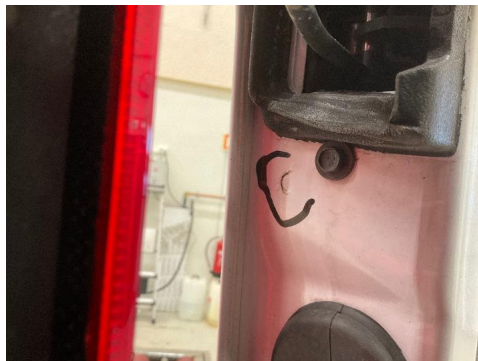
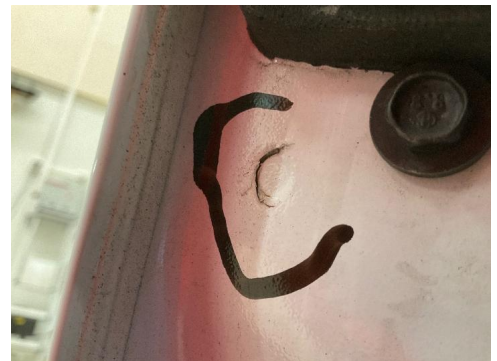
| Ref.Id | Repareres | Resultat | Beskrivelse |
|---|---|---|---|
| 102.2 | Bakluke | Bulk(er) uten lakkskade | Lakkeringsfri bulkoppsett (smartrep) |
| 102.3 | | Bulk(er) over 25mm/35mm | Rette og flekkklakkere |
| 102.13 | | * Punktsveis/innfesting til dørstopper<br>H.bakdør er på vei til å løsne reparasjon. | |

12. Bakluke

13. Bakluke

14. Bakluke

15. Bakluke

16. Bakluke

**R** 17. Bakluke

18. Bakluke

| Punkt og beskrivelse | Pris eks. mva |
|---|---|
| Bakluke, Bulk(er) uten lakkskade, Lakkeringsfri bulkopprett (smartrep) | 2 400,- |
| Bulk(er) over 25mm/35mm, Rette og flekk-lakkere | 6 900,- |
| *, Punktsveis/innfesting til dørstopper H.bakdør er på vei til å løsne reparasjon. , | 3 500,- |

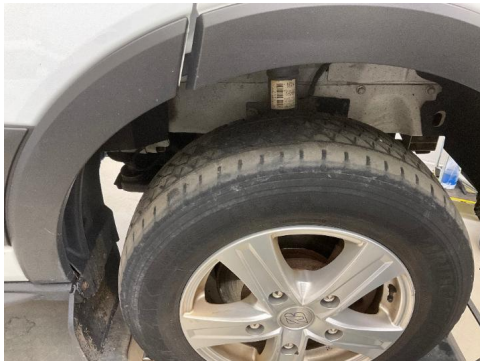
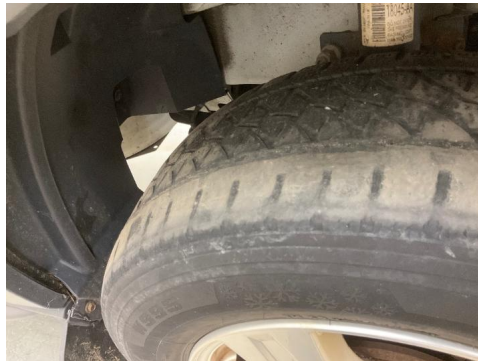
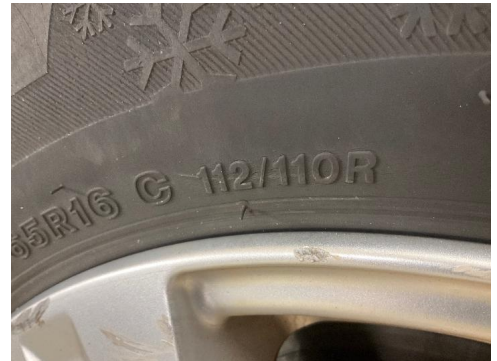
| Ref.Id | Repareres | Resultat | Beskrivelse |
|---|---|---|---|
| 41.7 | Dekk | Dekk er skjevslitt: | Høyre foran |
| 41.15 | | Feil dimensjon, hastighetskode og/eller lastindeks: | Venstre bak, Høyre bak |

19. Dekk

20. Dekk

21. Dekk

| Punkt og beskrivelse | Pris eks. mva |
|---|---|
| Dekk, Dekk er skjevslitt:, Høyre foran | 4 100,- |
| Feil dimensjon, hastighetskode og/eller lastindeks:, Venstre bak, Høyre bak | 4 100,- |

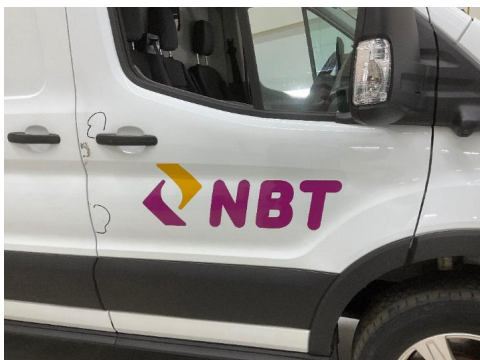
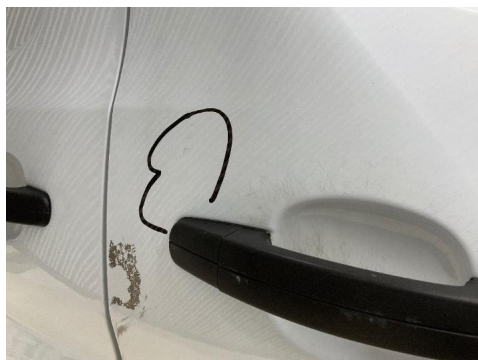
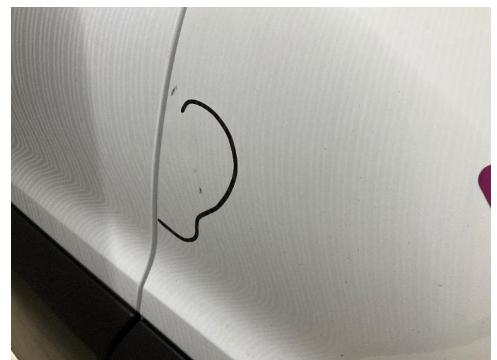
| Ref.Id | Repareres | Resultat | Beskrivelse |
|---|---|---|---|
| 90.2 | Høyre fordør | Bulk(er) uten lakkskade | Lakkeringsfri bulkoppsett (smartrep) |

22. Høyre fordør

23. Høyre fordør

24. Høyre fordør

| Punkt og beskrivelse | Pris eks. mva |
|---|---|
| Høyre fordør, Bulk(er) uten lakkskade, Lakkeringsfri bulkopprett (smartrep) | 2 800,- |

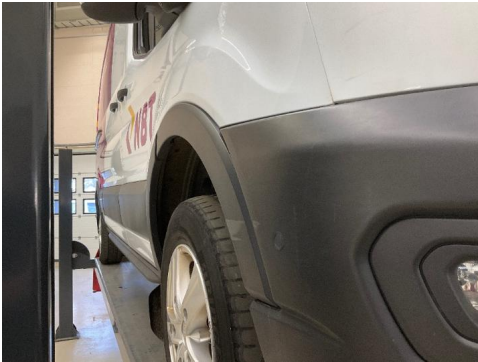
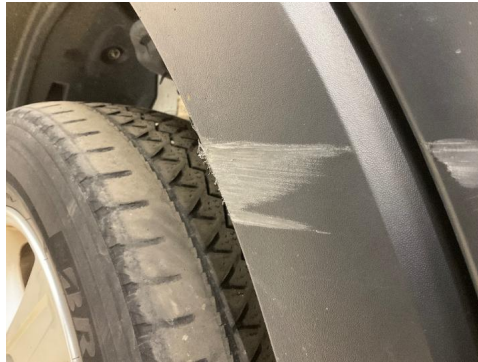
| Ref.Id | Repareres | Resultat | Beskrivelse |
|---|---|---|---|
| 89.5 | Høyre forskjerm | Ripe ned til grunnmaterialet | Skifte ulakkert del |

25. Høyre forskjerm

26. Høyre forskjerm

| Punkt og beskrivelse | Pris eks. mva |
|---|---|
| Høyre forskjerm, Ripe ned til grunnmaterialet, Skifte ulakkert del | 1 100,- |

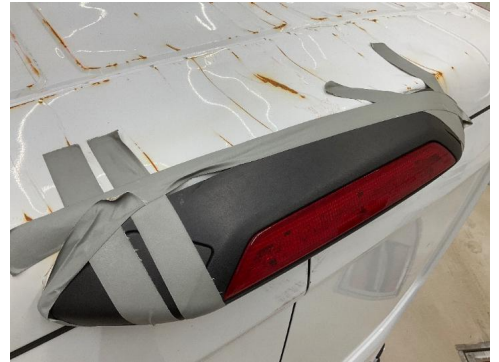
| Ref.Id | Repareres | Resultat | Beskrivelse |
|---|---|---|---|
| 8.16 | Lys | Skadet lykt: | Midtre bremselys |

27. Lys

| Punkt og beskrivelse | Pris eks. mva |
|---|---|
| Lys, Skadet lykt:, Midtre bremselys | 5 000,- |

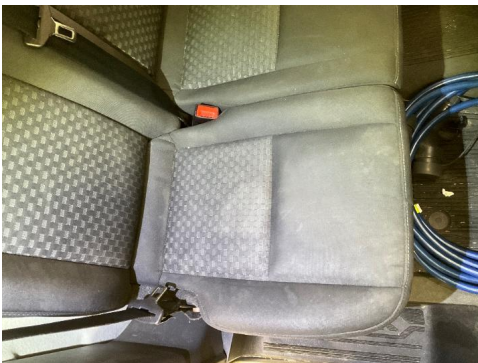
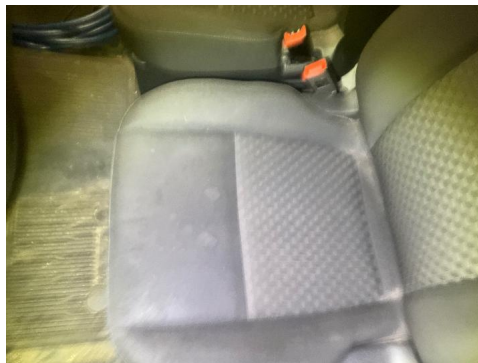
| Ref.Id | Repareres | Resultat | Beskrivelse |
|---|---|---|---|
| 72.2 | Seter | Misfarget/skittent: | Venstre foran, Høyre foran |

28. Seter

29. Seter

| Punkt og beskrivelse | Pris eks. mva |
|---|---|
| Seter, Misfarget/skittent:, Venstre foran, Høyre foran | 1 400,- |

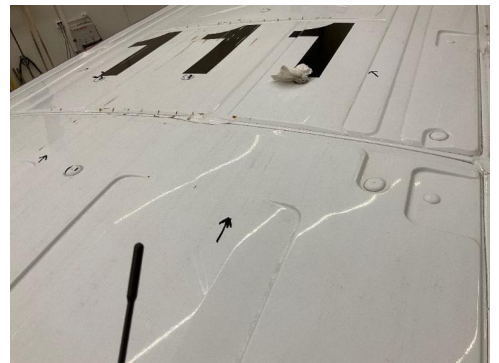
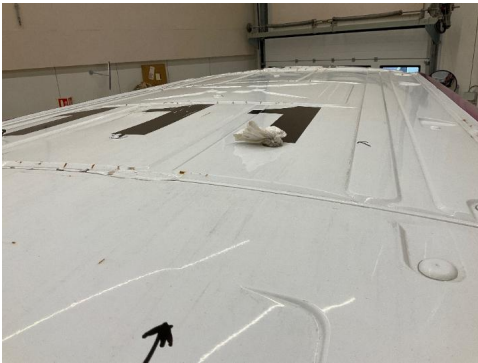
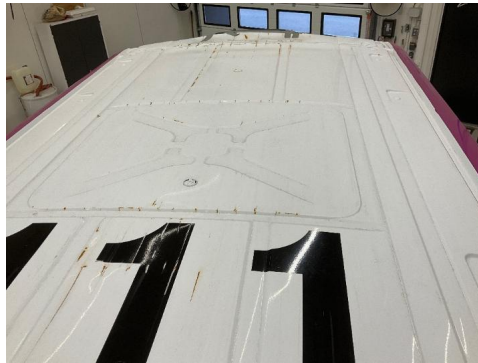
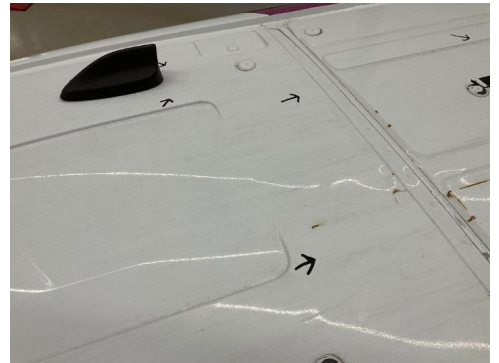
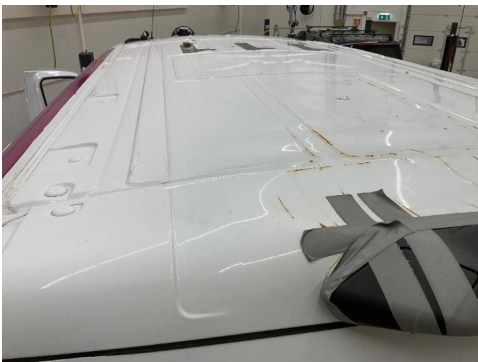
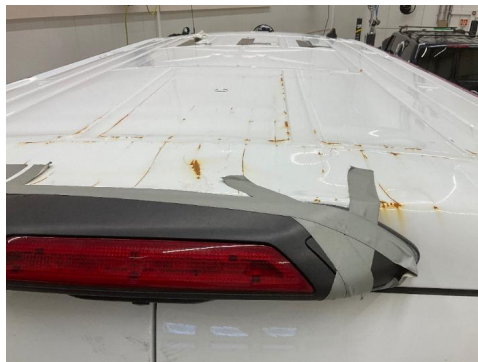
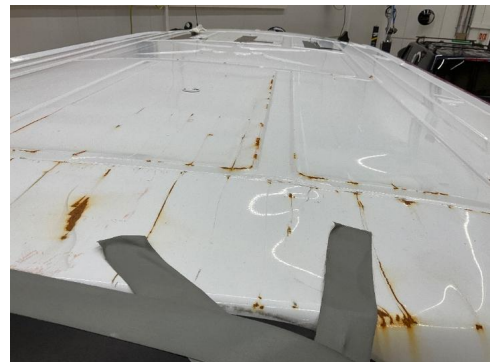
| Ref.Id | Repareres | Resultat | Beskrivelse |
|---|---|---|---|
| 100.1 | Tak | Bulk(er) med lakkskade | Skifte og lakkere |

30. Tak

31. Tak

32. Tak

33. Tak

34. Tak

35. Tak

36. Tak

| Punkt og beskrivelse | Pris eks. mva |
|---|---|
| Tak, Bulk(er) med lakkskade, Skifte og lakkere | 52 500,- |

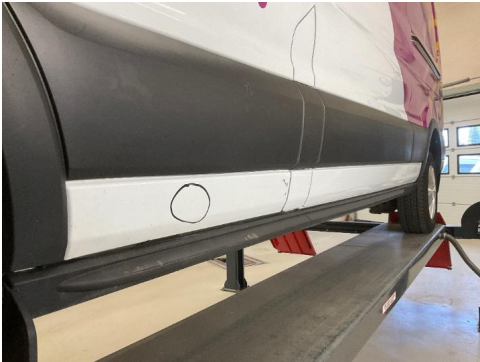
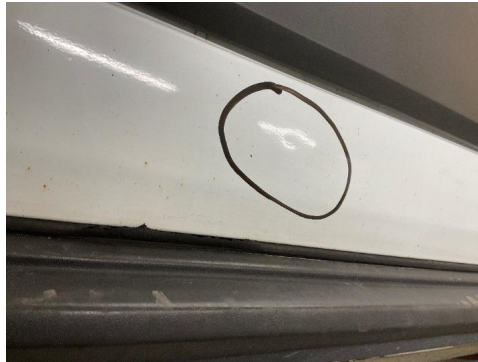
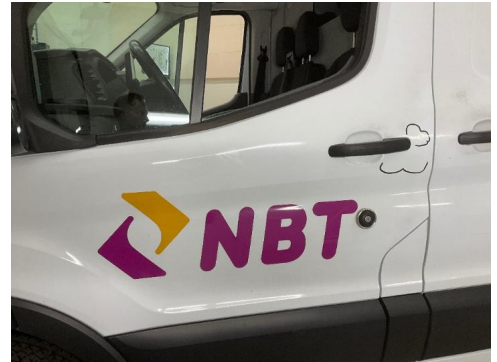
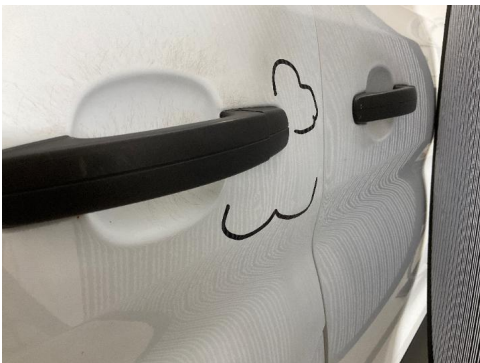
| Ref.Id | Repareres | Resultat | Beskrivelse |
|---|---|---|---|
| 81.2 | Venstre fordør | Bulk(er) uten lakkskade | Lakkeringsfri bulkoppsett (smartrep) |

37. Venstre fordør

38. Venstre fordør

39. Venstre fordør

40. Venstre fordør

| Punkt og beskrivelse | Pris eks. mva |
|---|---|
| Venstre fordør, Bulk(er) uten lakkskade, Lakkeringsfri bulkopprett (smartrep) | 2 800,- |

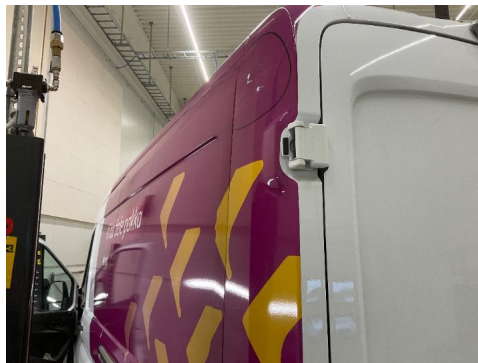
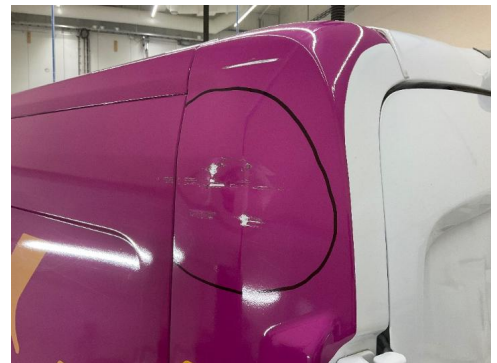
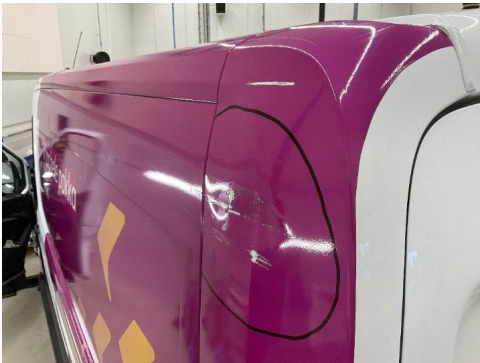
| Ref.Id | Repareres | Resultat | Beskrivelse |
|---|---|---|---|
| 88.1 | Venstre utvendig synlig D-stolpe | Bulk(er) med lakkskade | Rette og lakkere |

41. Venstre utvendig synlig D-stolpe

42. Venstre utvendig synlig D-stolpe

43. Venstre utvendig synlig D-stolpe

| Punkt og beskrivelse | Pris eks. mva |
|---|---|
| Venstre utvendig synlig D-stolpe, Bulk(er) med lakkskade, Rette og lakkere | 5 400,- |
