NAF Vurdering av unormal slitasje

Testdato
12.05.2026

Bilmerke	Ford	Motorstørrelse	1996 cm ³
Modell	Transit Custom	Motoreffekt	125 kW
Type	NRN	Aksler i drift	2
Registreringsnr.	CX13623	Drivstofftype	Diesel
Understellsnr.	WFORXXTA9RPM75292	Kjøretøygruppe	315
Km.stand.	62390	Bruktimportert	Nei
Farge	Hvit	Registreringsår	2024
Karosseritype	Integrert førerhus	Registrert første gang	18.03.2024
		Frist for neste EU kontroll	17.03.2028

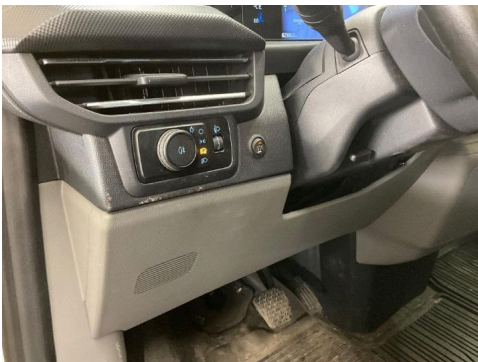
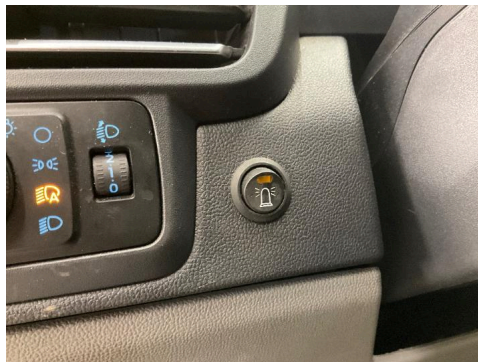
65.4		Fjerning av logo/dekor:	Panser, Bakluke, Venstre bakdør, Venstre baksjerm, Høyre baksjerm
66.1	Dashbord / midtkonsoll	Hull/rift/flenge:	Dashbord
85.5	Venstre kanal	Ripe ned til grunnmaterialet	Lakkere

10. Dashbord / midtkonsoll

11. Dashbord / midtkonsoll

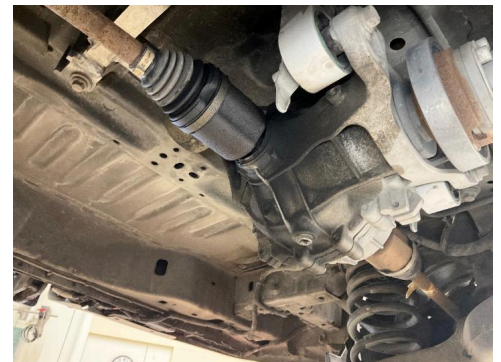
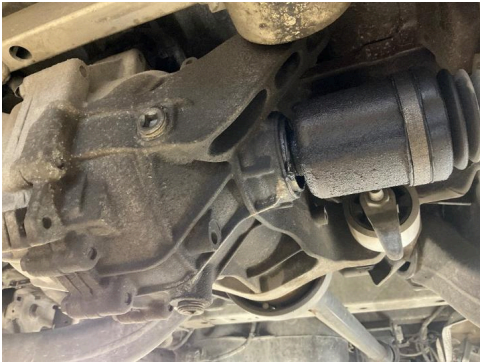
Ref.Id	Repareres	Resultat	Beskrivelse
18.6	Kjølesystem	Lavt kjølevæskeniå	
24.2	Differensial	Oljelekkasje:	Bakre differensial
45.9	Ekstra hjulsett	Mønsterdybde under 1,6mm for sommerdekk og 3,0mm for vinterdekk:	1 dekk

105.1	Udefinerbare feil/mangler	Feil og mangler hvor omfang av rep. er ukjent. (Pris for nærmere feilsøk) Differensial, Oljelekkasje: Bakre differensial.

12. Differensial

13. Differensial

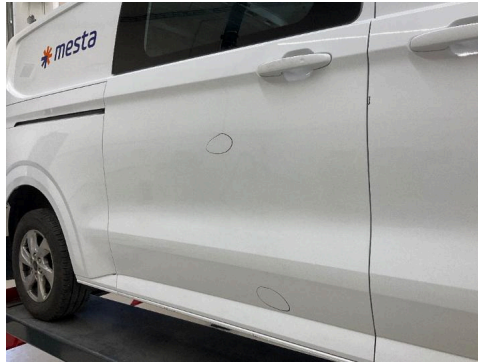
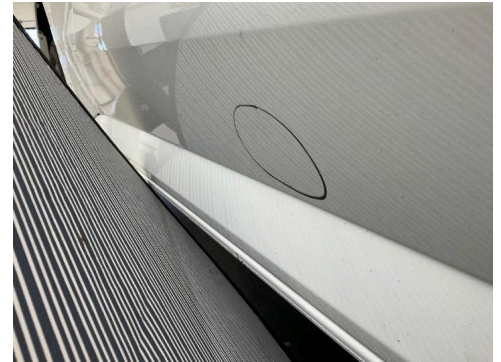
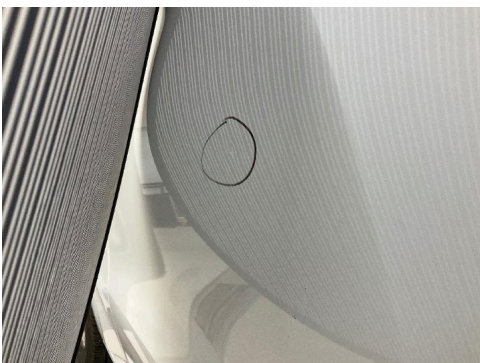
92.2	Høyre bakdør	Bulk(er) uten lakkskade	Lakkeringsfri bulkoppsett (smartrep)
94.1	Høyre kanal	Bulk(er) med lakkskade	Rette og lakkere
99.1	Panser	Bulk(er) med lakkskade	Rette og lakkere

14. Høyre bakdør

15. Høyre bakdør

16. Høyre bakdør

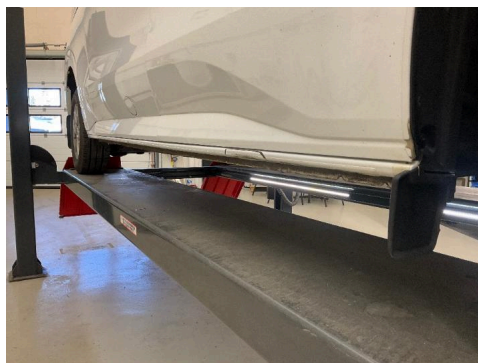
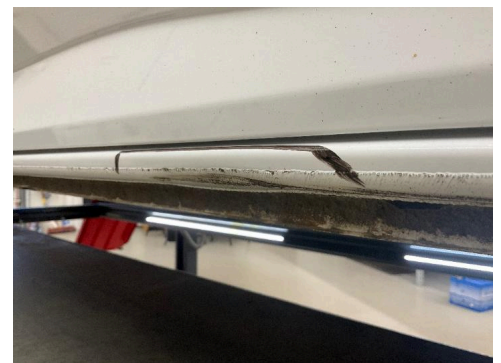
17. Høyre kanal

18. Høyre kanal

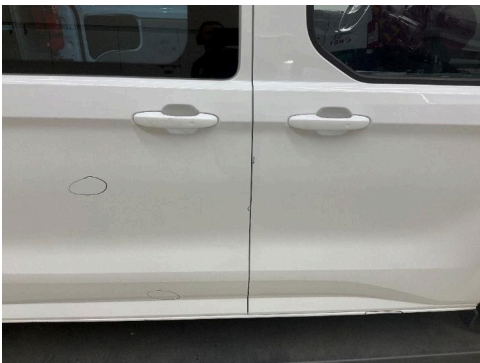
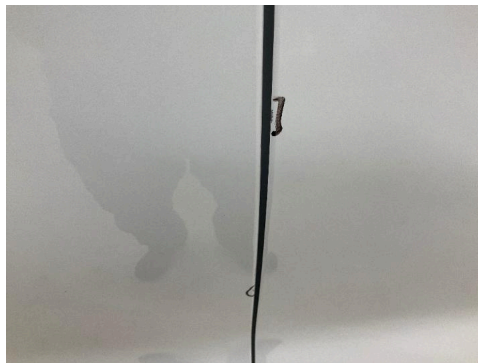
65.1	Karosseri generelt	Oppstartskostnader for lakkering	
65.3		Mindre lakkskader, utbedres med penselflekking	Venstre fordør, Høyre fordør, Høyre bakdør

19. Karosseri generelt

20. Karosseri generelt

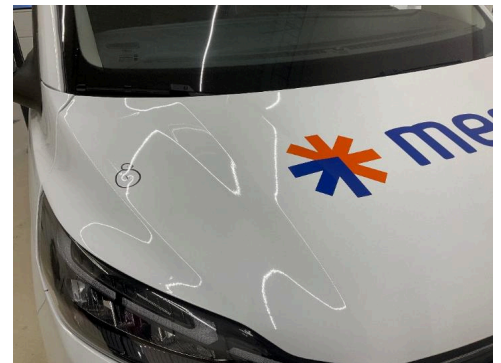
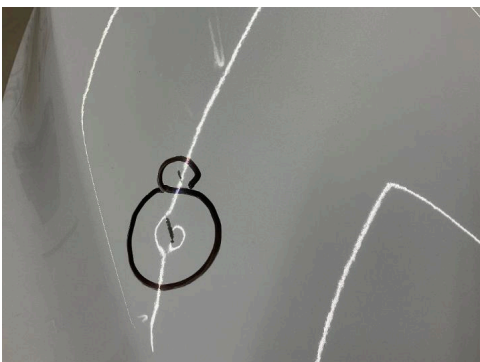
21. Panser

22. Panser

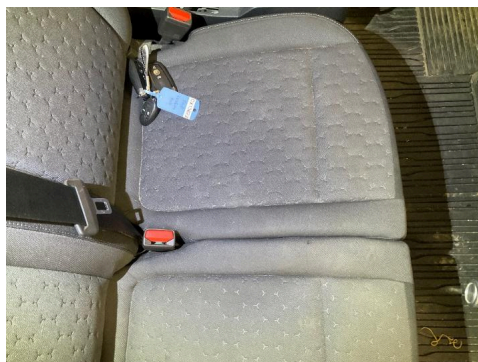
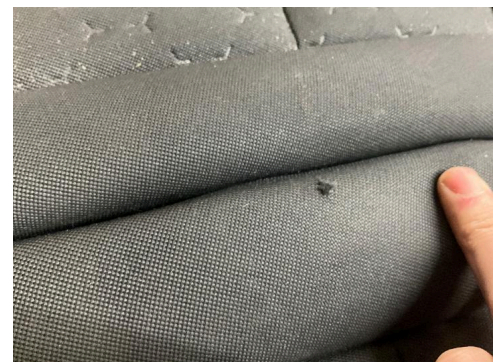
Ref.Id	Opplysning	Resultat	Beskrivelse
5.9	Bremsebelegg	Slitt bremsebelegg	Venstre foran, Venstre bak, Høyre bak, Høyre foran
17.11	Oljenivå motor	Lavt oljenivå	
72.9	Seter	* Mindre rift trekk H.F.	
78.14	Støtfanger foran	Normal slitasje	
83.16	Venstre bakdør	Bulk(er) opp til 25mm personbil / 35mm varebil uten lakkskade inn til grunnmateriale	
93.14	Høyre baksjerm	Ripe som kan rubbes/poleres bort

23. Seter

○ 24. Seter ○

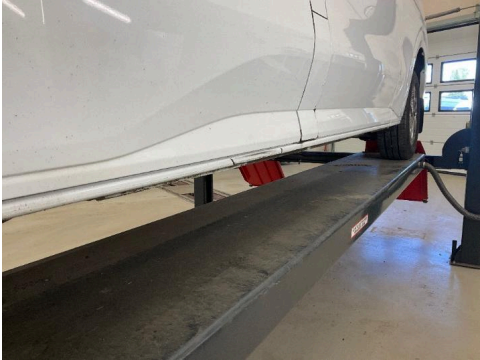
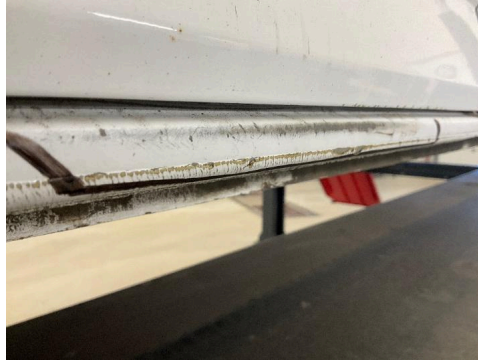
25. Venstre kanal

26. Venstre kanal
