NAF Vurdering av unormal slitasje

Testdato
16.04.2026

Bilmerke	Toyota	Motorstørrelse	2487 cm ³
Modell	RAV4	Motoreffekt	136 kW
Type	XA5P(EU,M)	Aksler i drift	2
Registreringsnr.	ZX24546	Drivstofftype	Bensin
Understellsnr.	JTMGBRFV80D070810	Kjøretøygruppe	101
Km.stand.	34921	Bruktimportert	Nei
Farge	Grå	Registreringsår	2021
Karosseritype	Stasjonsvogn	Registrert første gang	30.12.2021
		Frist for neste EU kontroll	29.12.2027

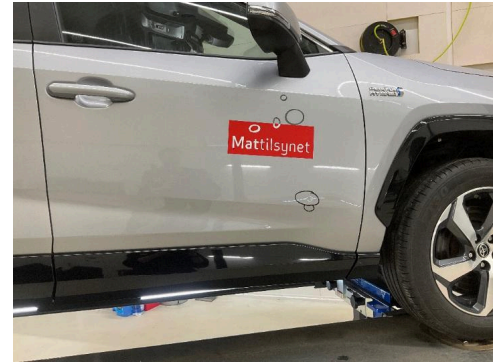
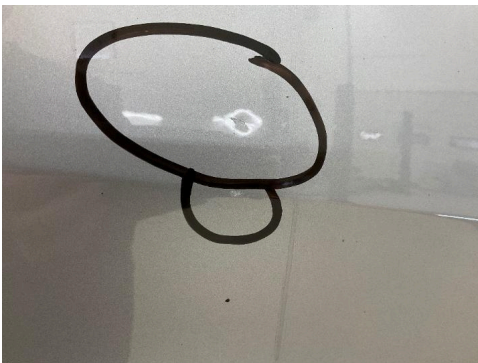
15. Høyre fordør

Ref.Id	Repareres	Resultat	Beskrivelse
3.7	Service/ Dokum.	Service er ikke utført i hht produsentens spesifikasjoner. Dette kan medføre uforutsett verditap og evt garantibortfall. Kostnader må vurderes nærmere ved avregning.	Tid mellom servicer er overskredet
65.3	Karosseri generelt	Mindre lakkskader, utbedres med penselflekking	Panser
65.4		Fjerning av logo/dekor:	Bakluke, Venstre fordør, Høyre fordør, Venstre bakdør, Høyre bakdør
75.3	Bagasjeromstildekning	Mangler:	Rollo
90.1	Høyre fordør	Bulk(er) med lakkskade	Rette og flekklakkere

Punkt og beskrivelse	Pris eks. mva
Service/ Dokum., Service er ikke utført i hht produsentens spesifikasjoner. Dette kan medføre uforutsett verditap og evt garantibortfall. Kostnader må vurderes nærmere ved avregning., Tid mellom servicer er overskredet	-
Karosseri generelt, Mindre lakkskader, utbedres med penselflekking, Panser	700,-
Fjerning av logo/dekor: , Bakluke, Venstre fordør, Høyre fordør, Venstre bakdør, Høyre bakdør	1 300,-
Bagasjeromstildekning, Mangler:, Rollo	-
Høyre fordør, Bulk(er) med lakkskade, Rette og flekklakkere	5 000,-
Totalt verditrekk:	7 000,-
