# NAF Vurdering av unormal slitasje

Testdato  
26.05.2026

Bilmerke	Volkswagen	Motorstørrelse	- cm <sup>3</sup>
Modell	ID. BUZZ CARGO 150 KW	Motoreffekt	150 kW
Type	EBN	Aksler i drift	1
Registreringsnr.	EF53320	Drivstofftype	Elektrisk
Understellsnr.	WV1ZZZEB7PH017519	Kjøretøygruppe	315
Km.stand.	144775	Bruktimportert	Nei
Farge	Blå	Registreringsår	2023
Karosseritype	Integrert førerhus	Registrert første gang	09.05.2023
		Frist for neste EU kontroll	08.05.2027

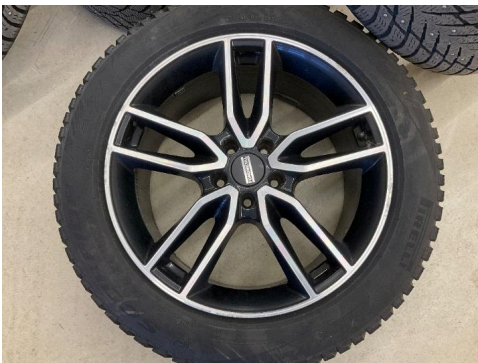
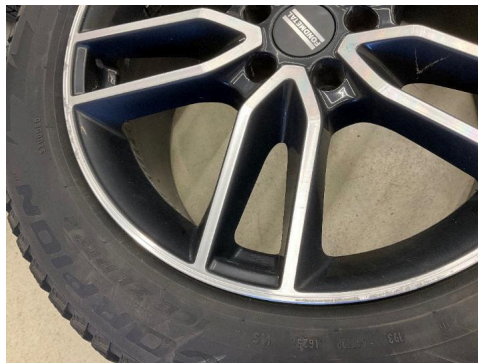
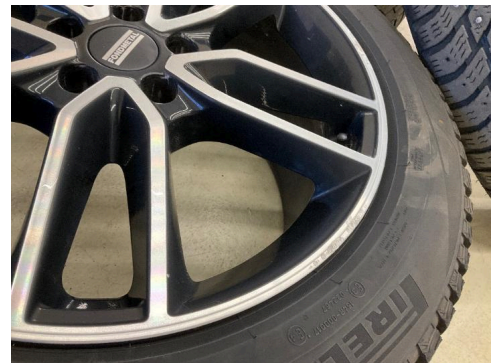
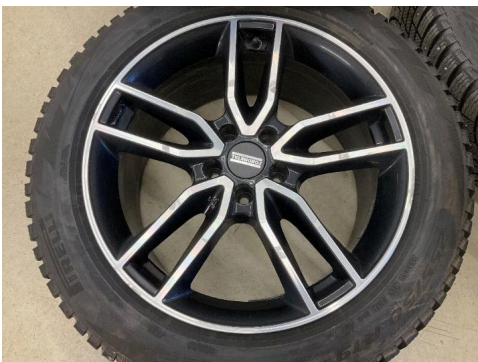
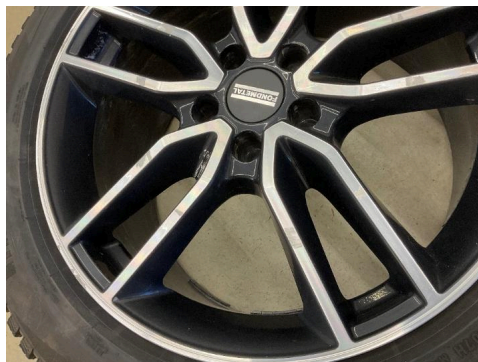
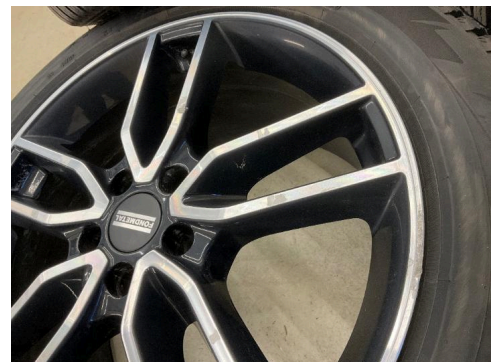
13. Ekstra hjulsett

43.7		Dekkreparasjonssett mangler	
45.23	Ekstra hjulsett	Vesentlig ripe(r) inn til grunnmaterialet på felg:	2 felger
57.2	Frontrute	En eller flere steinsprutrosetter som ikke er utbedret • Reparasjonsmetode:Reparasjon

Ref.Id	Opplysning	Resultat	Beskrivelse
24.7	Differensial	Oljelekkasje/ svetting:	Bakre differensial
45.26	Ekstra hjulsett	Dekk er skjevslitt:	2 dekk
45.27		Piggdekk med slitte og/eller lite pigger	2 dekk
47.9	Ratt, rattaksel, ledd	* Noe slitt rattpolstring.

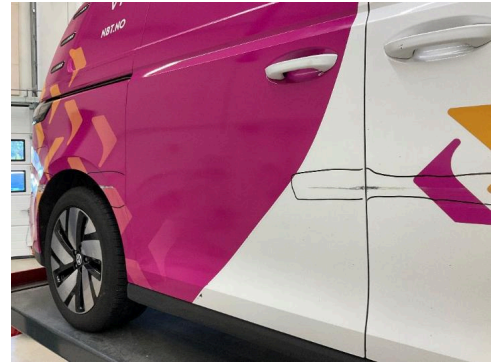
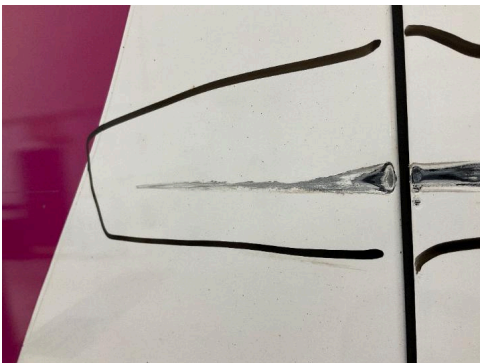
21. Høyre bakdør

89.1	Høyre forskjerm	Bulk(er) med lakkskade	Rette og lakkere
90.1	Høyre fordør	Bulk(er) med lakkskade	Rette og lakkere
92.1	Høyre bakdør	Bulk(er) med lakkskade	Rette og flekkklakkere

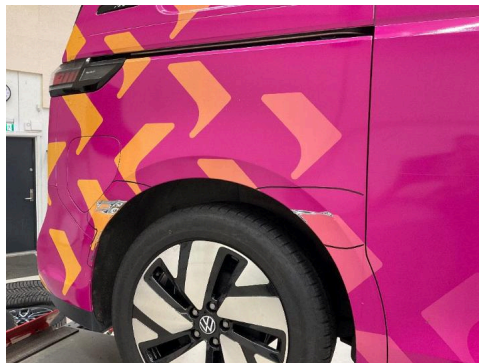
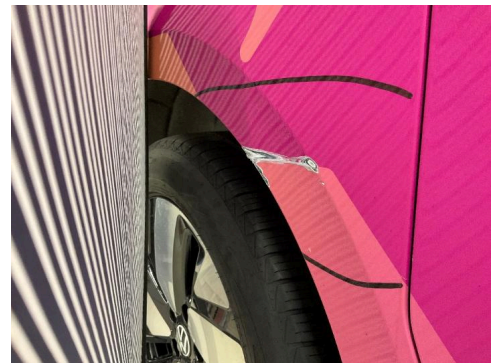
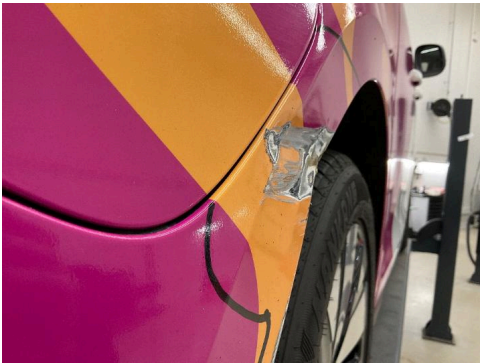
23. Høyre baksjerm

93.1	Høyre bakskjerm	Bulk(er) med lakkskade	Rette og flekkklakkere
94.1	Høyre kanal	Bulk(er) med lakkskade	Skifte ulakkert del
105.1	Udefinerbare feil/mangler	Feil og mangler hvor omfang av rep. er ukjent. (Pris for nærmere feilsøk) Unormal lyd, Ulyd fra hjuloppheng foran.

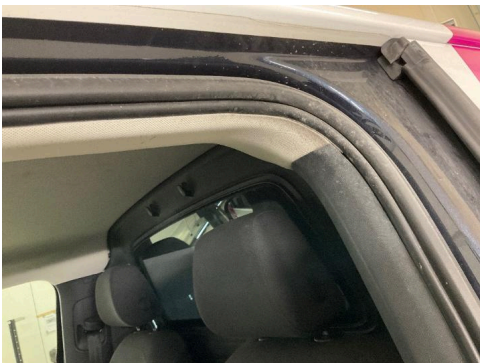
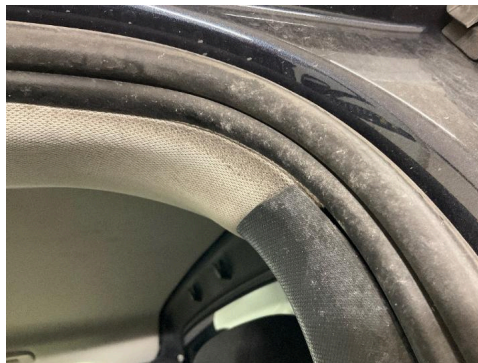
34. Interiør generelt

65.1	Karosseri generelt	Oppstartskostnader for lakkering	
65.4		Fjerning av logo/dekor:	Hele karosseriet
68.2	Taktrekk	Skittent taktrekk	Foran
76.1	Interiør generelt	Forurensing og/eller ubehagelig lukt

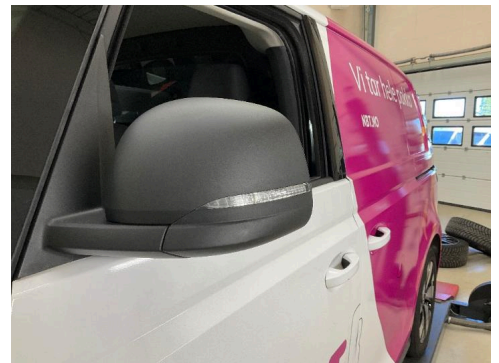
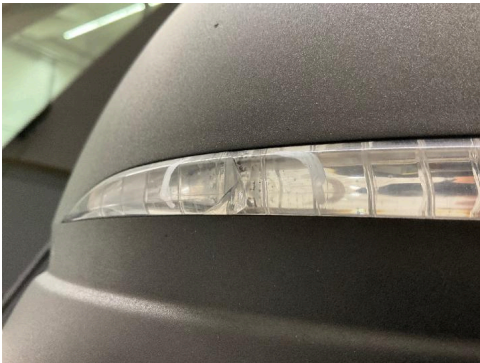
36. Lys

Ref.Id	Repareres	Resultat	Beskrivelse
2.7	Unormal lyd	Ulyd fra hjuloppheng foran	
8.16	Lys	Skadet lykt:	Venstre sideblinklys
43.5	Reservehjul / dekkreparasjonssett	Nødkompressor mangler

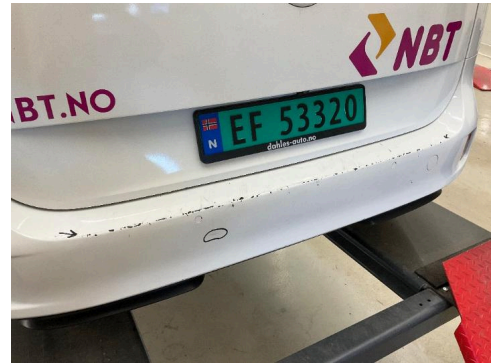
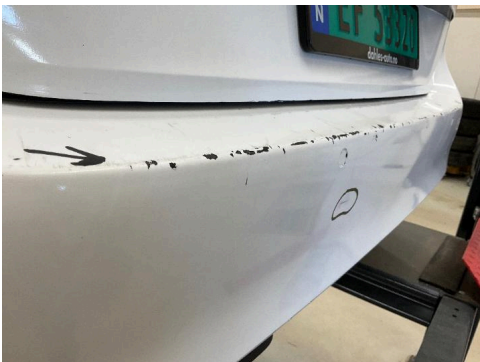
39. Støtfanger bak

78.1	Støtfanger foran	Bulk(er) med lakkskade	Rette og lakkere
78.6		Sprukket/skadet plastdel	Skifte ulakkert del
79.1	Støtfanger bak	Bulk(er) med lakkskade	Rette og flekkklakkere

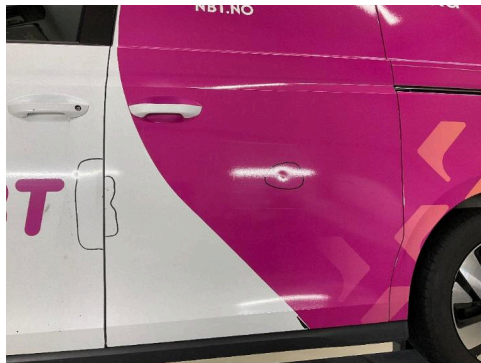
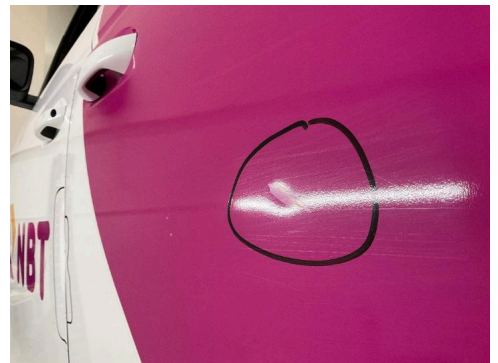
47. Venstre baktør

80.5	Venstre forskjerm	Ripe ned til grunnmaterialet	Flekkklakkere
81.3	Venstre fordør	Bulk(er) over 25mm/35mm	Rette og flekkklakkere
83.2	Venstre bakdør	Bulk(er) uten lakkskade	Lakkeringsfri bulkoppsett (smartrep)
