# NAF Vurdering av unormal slitasje

**Testdato**  
06.05.2026

| <b>Modell</b> | FREE | <b>Motoreffekt</b> | 160 kW |
| <b>Registreringsnr.</b> | EE93644 | <b>Drivstofftype</b> | Elektrisk |

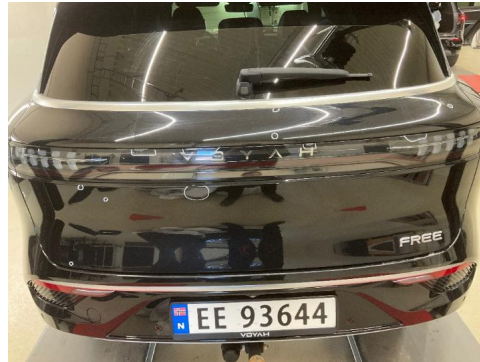
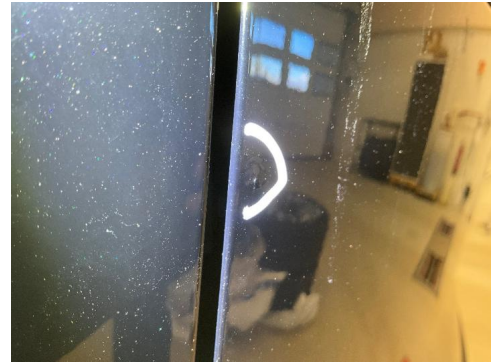
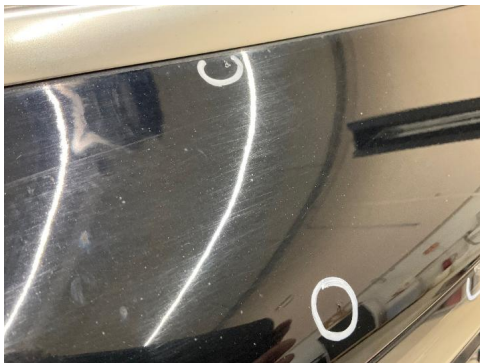
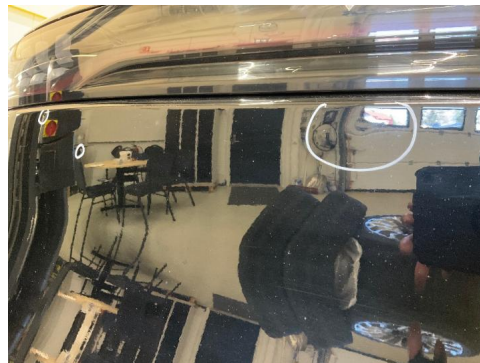
| Ref.Id | Repareres | Resultat | Beskrivelse |
|---|---|---|---|
| 102.2 | Bakluke | Bulk(er) uten lakkskade | |
| 102.8 | | Lakkblære med hull/sprekk | Flekklakkere |

| Punkt og beskrivelse | Pris eks. mva |
|---|---|
| Bakluke, Bulk(er) uten lakkskade, | 5 600,- |
| Lakkblære med hull/sprekk, Flekklakkere | - |

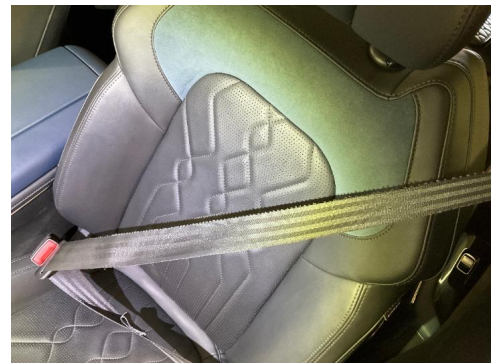
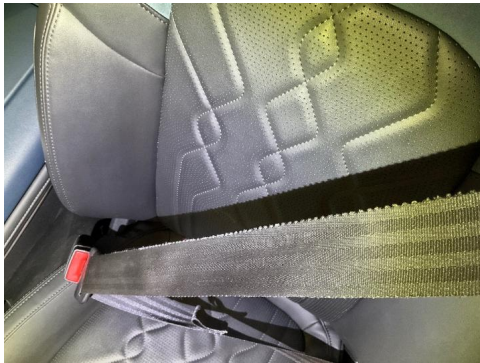
| Ref.Id | Repareres | Resultat | Beskrivelse |
|---|---|---|---|
| 73.3 | Bilbelte | Slitt / skadet belte: | Venstre foran |

| Punkt og beskrivelse | Pris eks. mva |
|---|---|
| Bilbelte, Slitt / skadet belte: , Venstre foran | 4 000,- |

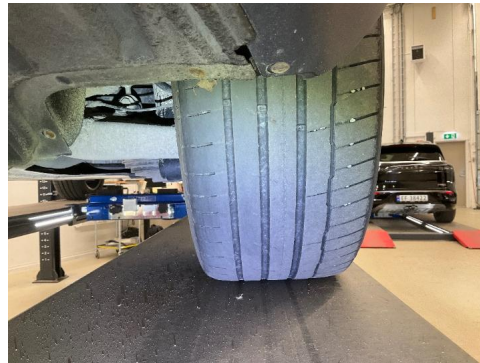
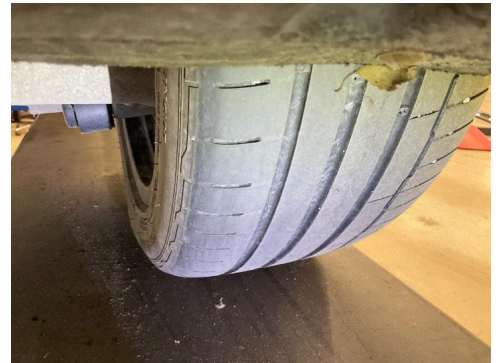
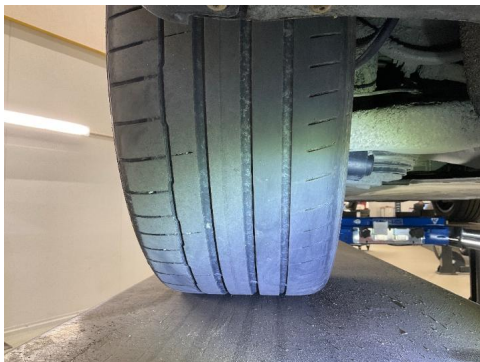
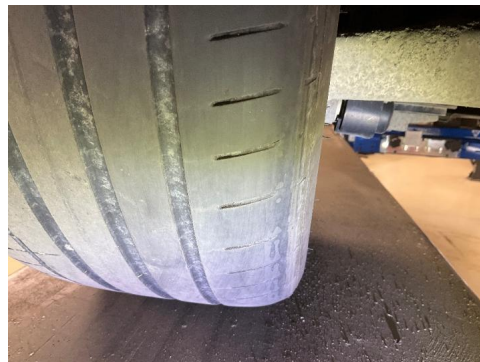
| Ref.Id | Repareres | Resultat | Beskrivelse |
|---|---|---|---|
| 41.7 | Dekk | Dekk er skjevslitt: | Venstre bak, Høyre bak |
| 41.22 | Dekk | Noe skjevslitt dekk | Venstre foran, Høyre foran |

| Punkt og beskrivelse | Pris eks. mva |
|---|---|
| Dekk, Dekk er skjevslitt:, Venstre bak, Høyre bak | 4 500,- |

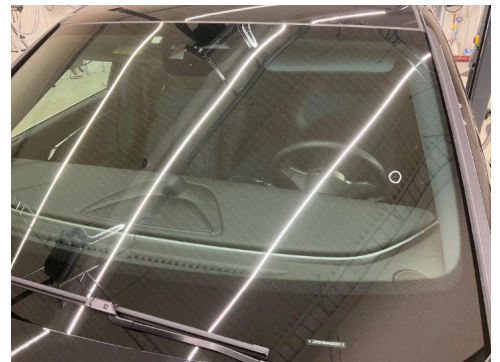
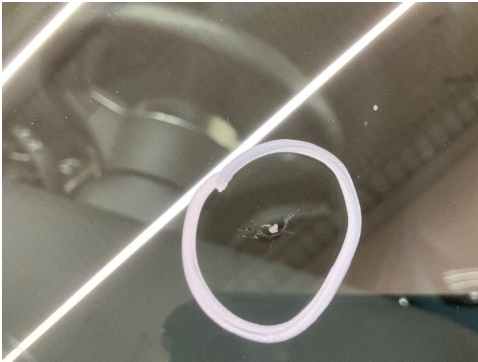
| Ref.Id | Repareres | Resultat | Beskrivelse |
|---|---|---|---|
| 57.2 | Frontrute | En eller flere steinsprutrosetter som ikke er utbedret <ul style="list-style-type: none"><li>Reparasjonsmetode:Reparasjon</li></ul> | |

| Punkt og beskrivelse | Pris eks. mva |
|---|---|
| Frontrute, En eller flere steinsprutrosetter som ikke er utbedret, <ul style="list-style-type: none"><li>• Reparasjonsmetode:, Reparasjon ,</li></ul> | 700,- |

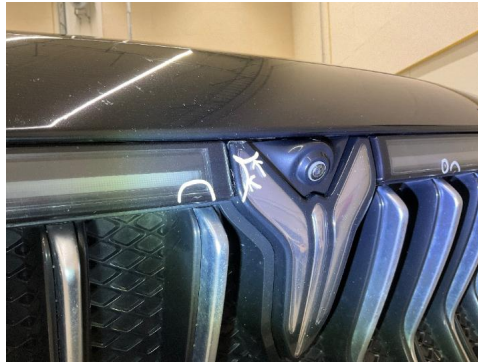
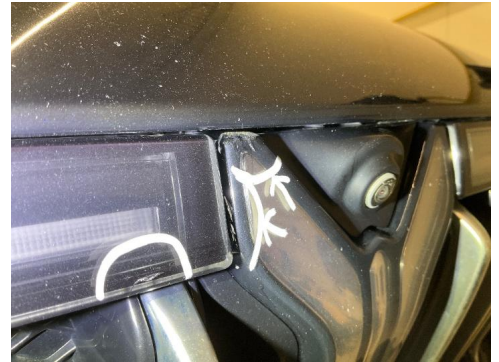
| Ref.Id | Repareres | Resultat | Beskrivelse |
|---|---|---|---|
| 98.13 | Grill | * Emblem grill sprukket. | |

| Punkt og beskrivelse | Pris eks. mva |
|---|---|
| Grill, *, Emblem grill sprukket. , | - |

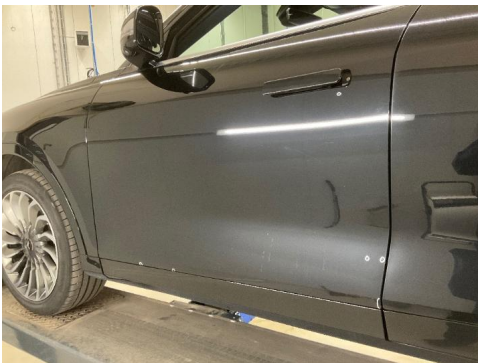
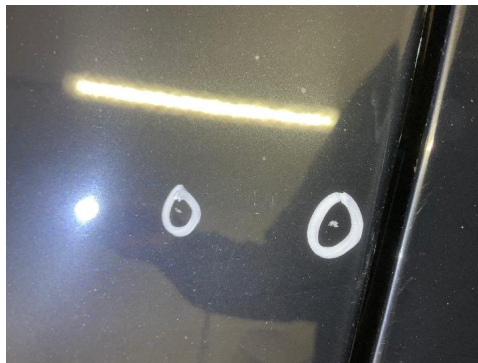
| Ref.Id | Repareres | Resultat | Beskrivelse |
|---|---|---|---|
| 65.1 | Karosseri generelt | Oppstartskostnader for lakking | |
| 65.3 | | Mindre lakkskader, utbedres med penselflekking | Venstre forskjerm, Høyre forskjerm, Venstre fordør, Høyre fordør, Venstre bakdør, Høyre bakdør, Venstre A-stolpe, Høyre A-stolpe |

| Punkt og beskrivelse | Pris eks. mva |
|---|---|
| Karosseri generelt, Oppstartskostnader for lakking, | 1 800,- |
| Mindre lakkskader, utbedres med penselflekking, Venstre forskjerm, Høyre forskjerm, Venstre fordør, Høyre fordør, Venstre bakdør, Høyre bakdør, Venstre A-stolpe, Høyre A-stolpe | 3 000,- |

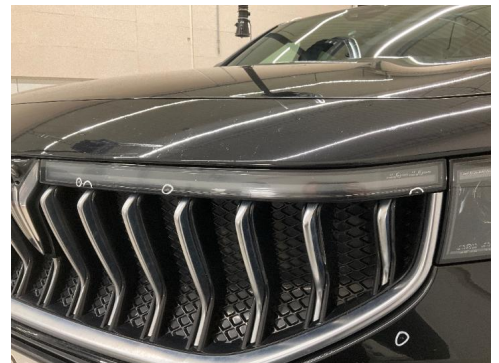
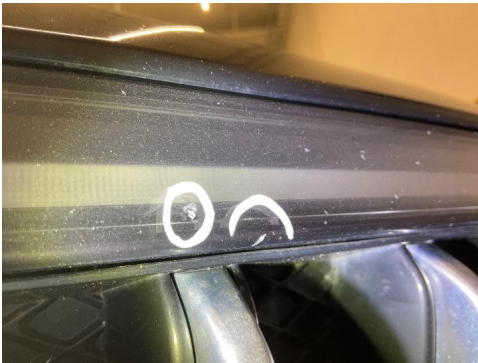
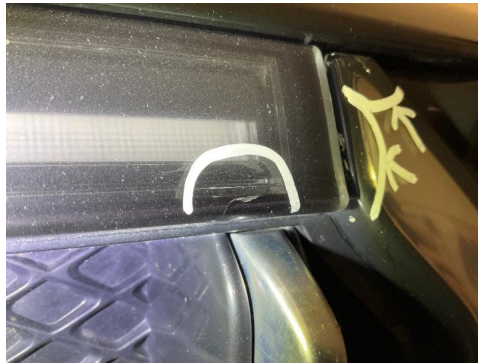
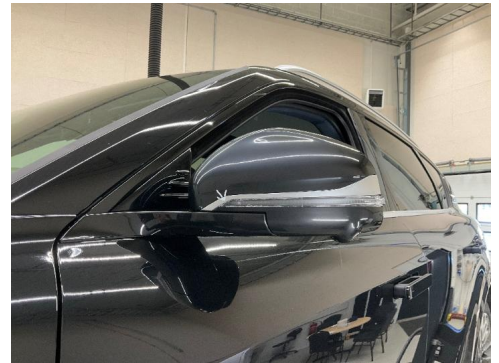
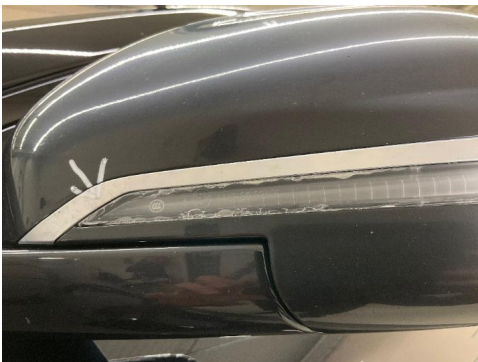
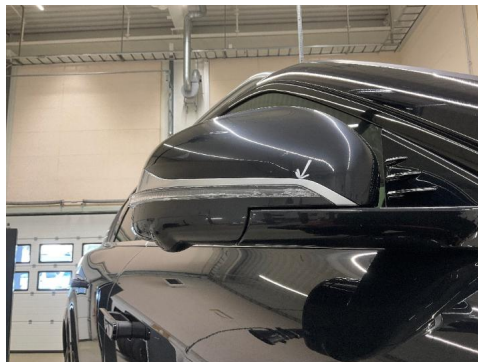
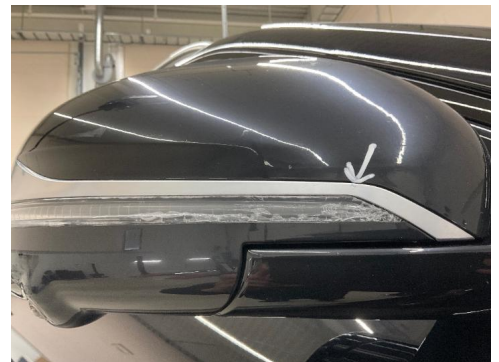
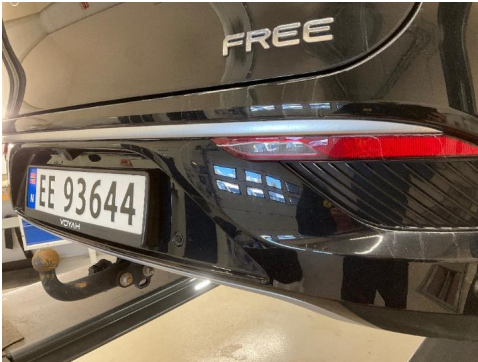
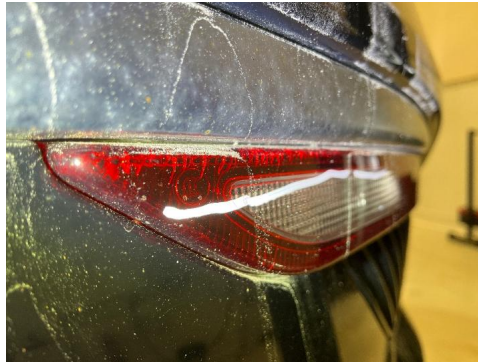
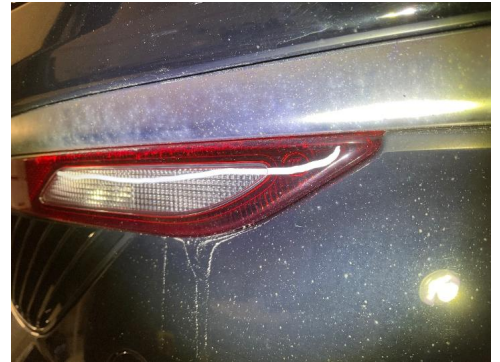
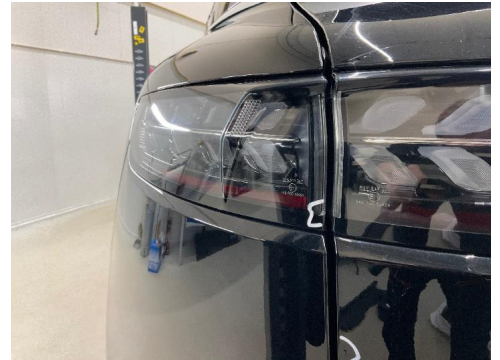
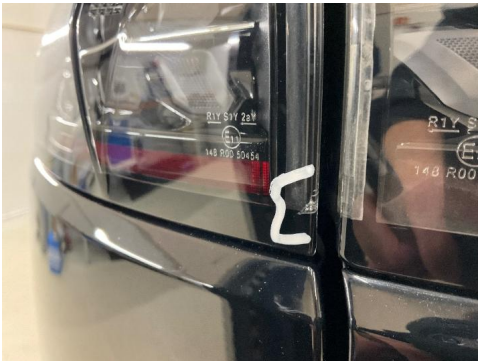
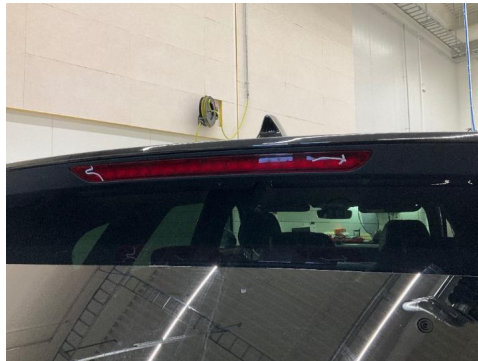
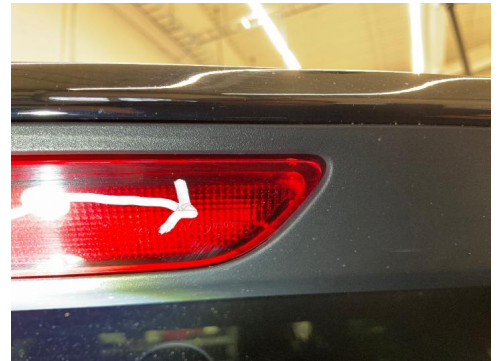
| Ref.Id | Repareres | Resultat | Beskrivelse |
|---|---|---|---|
| 8.5 | Lys | Skadet lyktglass: | Venstre baklys, Høyre kjørellys, Venstre kjørellys |
| 8.7 | | Krakerert lyktglass | Høyre sideblink, Venstre sideblink, Tåkebaklys, Midtre bremselys |
| 8.27 | | * Midtre parklys bakluke krakerert / sprukket. | |
| 8.31 | Lys | Krakerert lyktglass | Høyre baklys |

| Punkt og beskrivelse | Pris eks. mva |
|---|---|
| Lys, Skadet lykteglass:, Venstre baklys, Høyre kjørellys, Venstre kjørellys | - |
| Krakelert lykteglass, Høyre sideblink, Venstre sideblink, Tåkebaklys, Midtre bremselys | - |
| *, Midtre parklys bakluke krakelert / sprukket. , | 29 200,- |

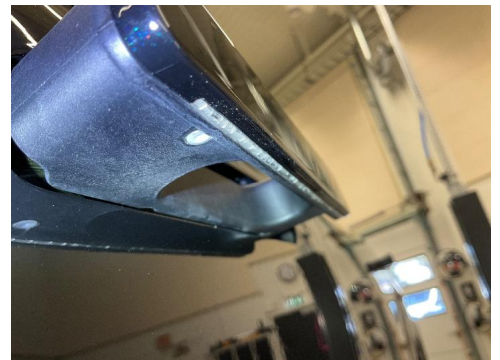
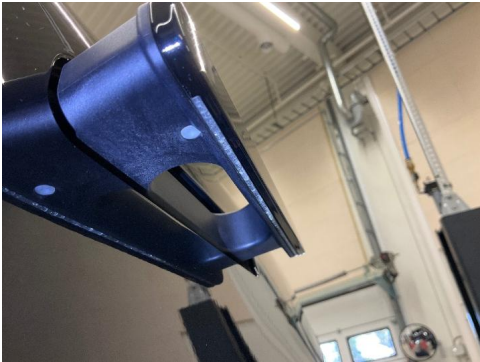
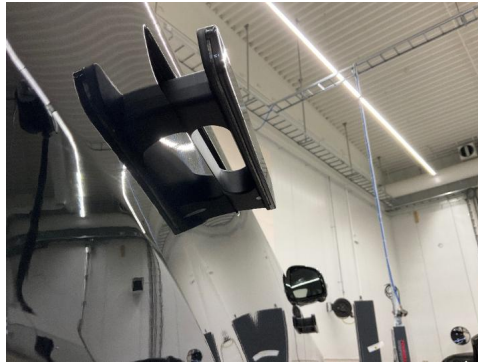
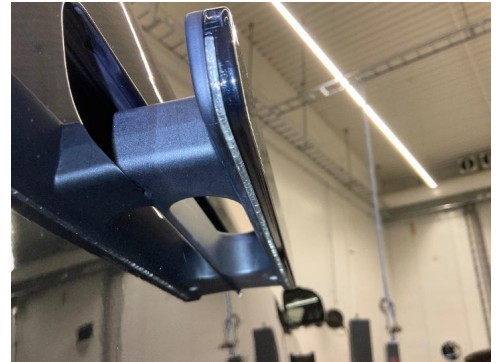
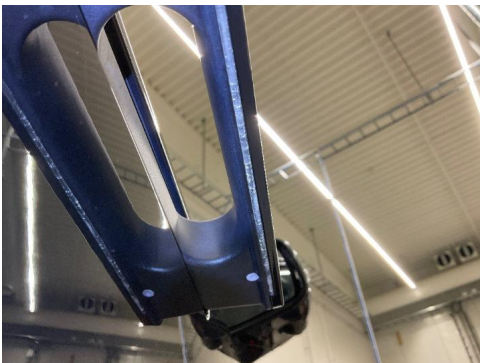
| Ref.Id | Repareres | Resultat | Beskrivelse |
|---|---|---|---|
| 9.1 | Markeringslys/-lykter | Virker ikke: | Venstre foran, Venstre bak, Høyre bak, Høyre foran |
| 9.4 | | Skadet lyktglass | Venstre foran, Venstre bak, Høyre bak, Høyre foran |

| Punkt og beskrivelse | Pris eks. mva |
|---|---|
| Markeringslys/-lykter, Virker ikke:, Venstre foran, Venstre bak, Høyre bak, Høyre foran | - |
| Skadet lykteglass, Venstre foran, Venstre bak, Høyre bak, Høyre foran | - |

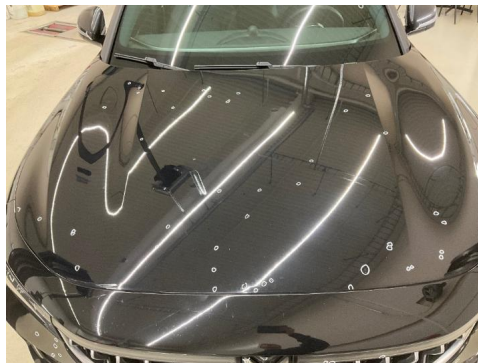
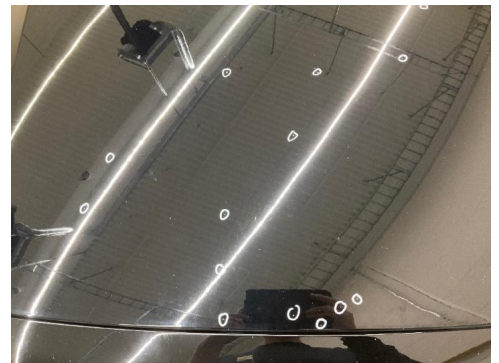
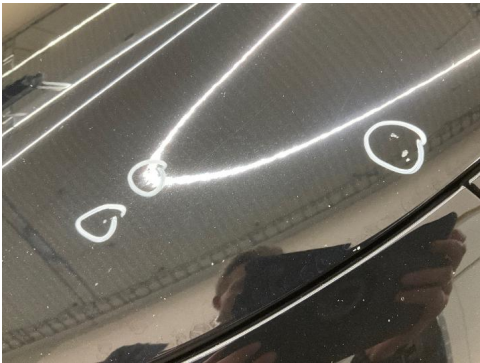
| Ref.Id | Repareres | Resultat | Beskrivelse |
|---|---|---|---|
| 99.9 | Panser | Steinsprut ned til grunnmaterialet | Lakkere |

| Punkt og beskrivelse | Pris eks. mva |
|---|---|
| Panser, Steinsprut ned til grunnmaterialet, Lakkere | 9 900,- |

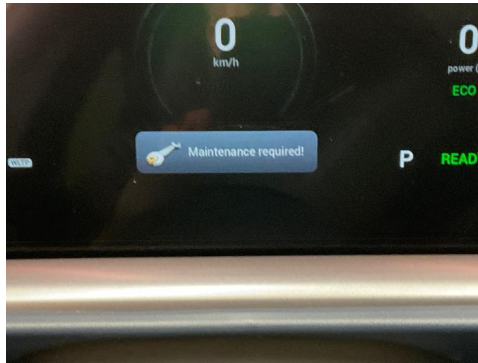
68. Service/ Dokum.

| Ref.Id | Repareres | Resultat | Beskrivelse |
|---|---|---|---|
| 3.7 | Service/ Dokum. | Service er ikke utført i hht produsentens spesifikasjoner. Dette kan medføre uforutsett verditap og evt garantibortfall. Kostnader må vurderes nærmere ved avregning. | Kjørelengde mellom servicer er overskredet |
| 3.8 | | Aktivert serviceindikator | |

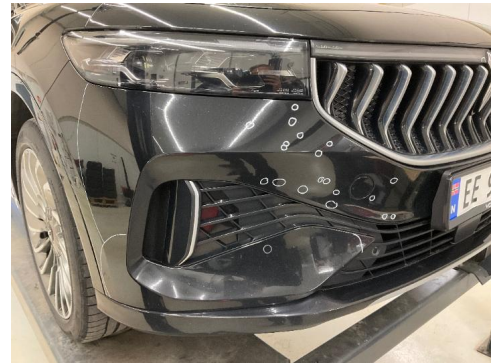
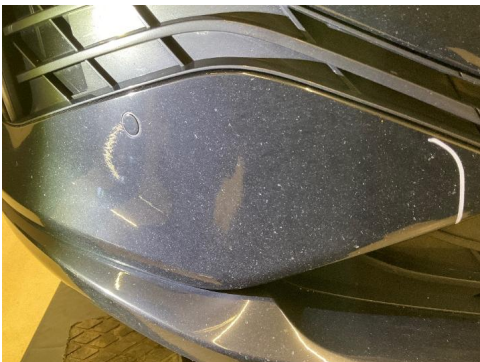
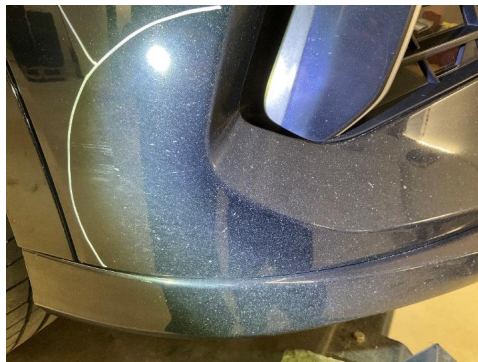
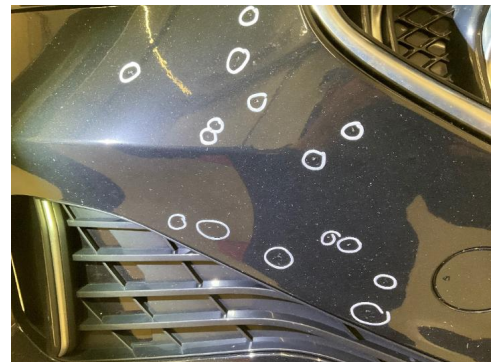
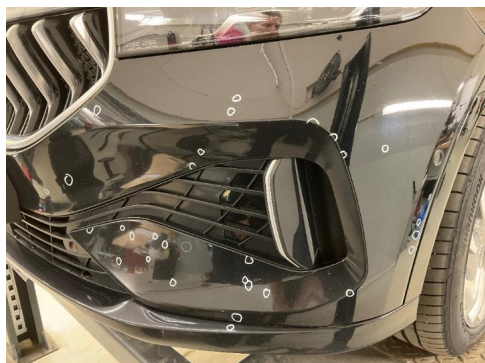
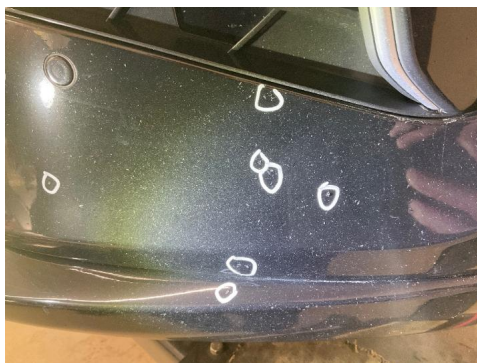
| Ref.Id | Repareres | Resultat | Beskrivelse |
|---|---|---|---|
| 78.10 | Støtfanger foran | Steinsprut ned til grunnmaterialet | Lakkere |

| Punkt og beskrivelse | Pris eks. mva |
|---|---|
| Støtfanger foran, Steinsprut ned til grunnmaterialet, Lakkere | 8 700,- |
