NAF Vurdering av unormal slitasje

Testdato
28.05.2026

Bilmerke	Toyota	Motorstørrelse	- cm ³
Modell	BZ4X	Motoreffekt	160 kW
Type	EAM1(M)	Aksler i drift	2
Registreringsnr.	EN12366	Drivstofftype	Elektrisk
Understellsnr.	JTMABBBBA50A080485	Kjøretøygruppe	101
Km.stand.	22153	Bruktimportert	Nei
Farge	Blå	Registreringsår	2025
Karosseritype	Stasjonsvogn	Registrert første gang	14.01.2025
		Frist for neste EU kontroll	13.01.2029

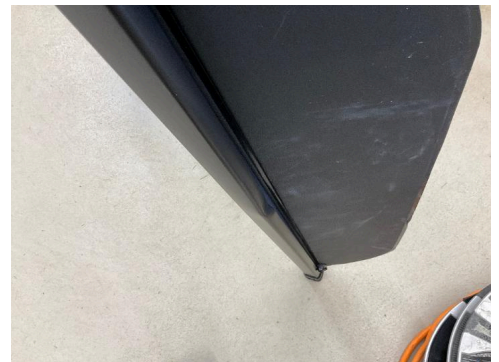
12. Bagasjeromstildekning

Ref.Id	Repareres	Resultat	Beskrivelse
3.7	Service/ Dokum.	Service er ikke utført i hht produsentens spesifikasjoner. Dette kan medføre uforutsett verditap og evt garantibortfall. Kostnader må vurderes nærmere ved avregning.	Tid mellom servicer er overskredet, Kjørelengde mellom servicer er overskredet
12.2	Varsellamper utvidet	Varsellampe for TPMS (Dekktrykk) lyser	
65.3	Karosseri generelt	Mindre lakkskader, utbedres med penselflekking	Venstre forskjerm, Venstre fordør, Venstre bakdør
72.2	Seter	Misfarget/skittent:	Venstre bak, Høyre bak, Midten bak
75.1	Bagasjeromstildekning	Skade:	Rollo

Punkt og beskrivelse	Pris eks. mva
Service/ Dokum., Service er ikke utført i hht produsentens spesifikasjoner. Dette kan medføre uforutsett verditap og evt garantibortfall. Kostnader må vurderes nærmere ved avregning., Tid mellom servicer er overskredet, Kjørelenge mellom servicer er overskredet	-
Varsellamper utvidet, Varsellampe for TPMS (Dekktrykk) lyser,	-
Karosseri generelt, Mindre lakkskader, utbedres med penselflekking, Venstre forskjerm, Venstre fordør, Venstre bakdør	1 200,-
Seter, Misfarget/skittent:, Venstre bak, Høyre bak, Midten bak	2 100,-
Bagasjeromstildekning, Skade:, Rollo	-
Totalt verditrekk:	3 300,-

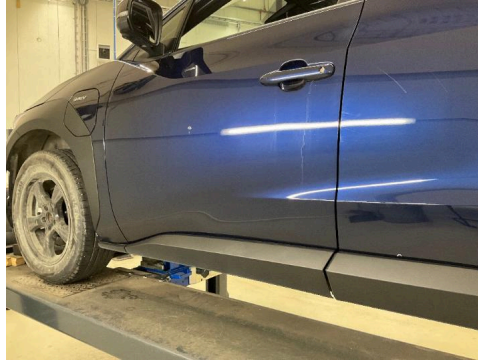
14. Karosseri generelt

Ref.Id	Opplysning	Resultat	Beskrivelse
90.14	Høyre fordør	Ripe som kan rubbes/poleres bort	
102.14	Bakluke	Ripe som kan rubbes/poleres bort
