# NAF Vurdering av unormal slitasje

**Testdato**  
13.05.2026

| <b>Bilmerke</b> | Ford | <b>Motorstørrelse</b> | - cm <sup>3</sup> |
| <b>Registreringsnr.</b> | EE37661 | <b>Drivstofftype</b> | Elektrisk |

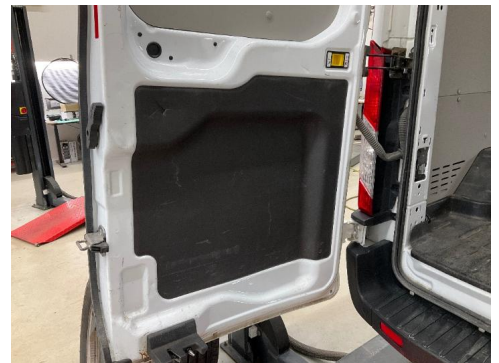
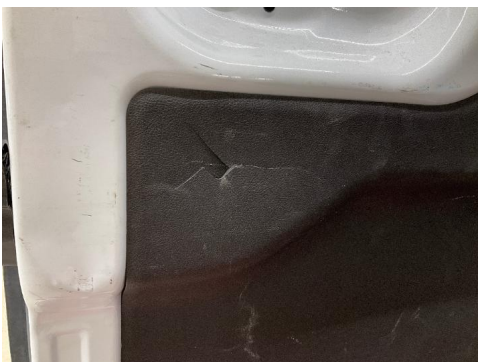
21. Dørtrekk

| Ref.Id | Opplysning | Resultat | Beskrivelse |
|---|---|---|---|
| 71.4 | Dørtrekk | Liten skade i dørtrekk: | Bakluke/-dør |

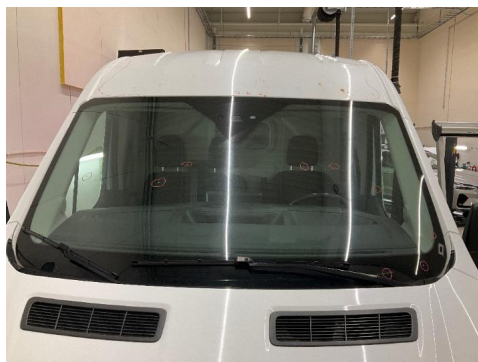
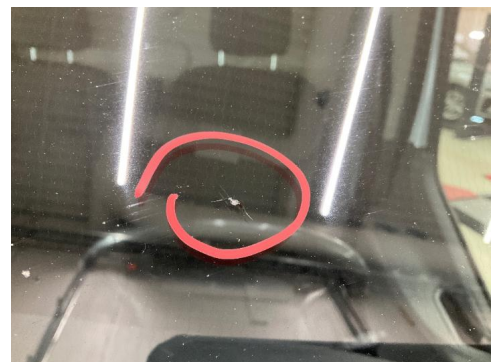
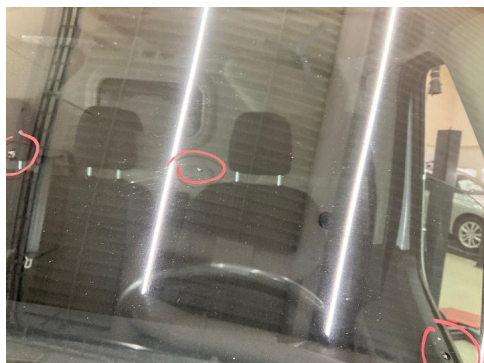
23. Frontrute

| Ref.Id | Repareres | Resultat | Beskrivelse |
|---|---|---|---|
| 57.2 | Frontrute | En eller flere steinsprutrosetter som ikke er<br>utbedret<br>• Reparasjonsmetode:Skift | |

| Punkt og beskrivelse | Pris eks. mva |
|---|---|
| Frontrute, En eller flere steinsprutrosetter som ikke er utbedret, <ul style="list-style-type: none"><li>• Reparasjonsmetode:, Skift ,</li></ul> | 17 900,- |

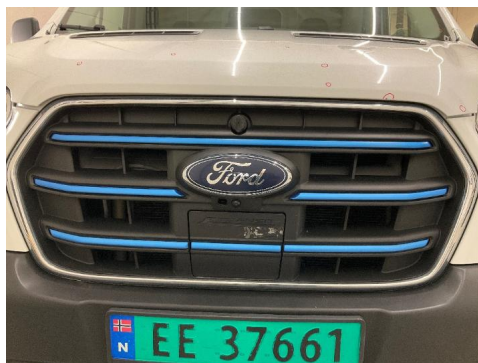
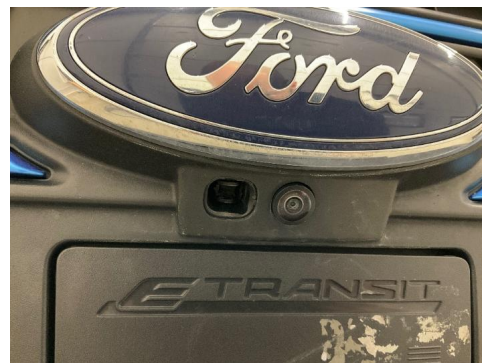
26. Grill

| Ref.Id | Repareres | Resultat | Beskrivelse |
|---|---|---|---|
| 98.13 | Grill | * Hull under emblem, ved kamera / el kontakt. | |

| Punkt og beskrivelse | Pris eks. mva |
|---|---|
| Grill, *, Hull under emblem, ved kamera / el kontakt. , | - |

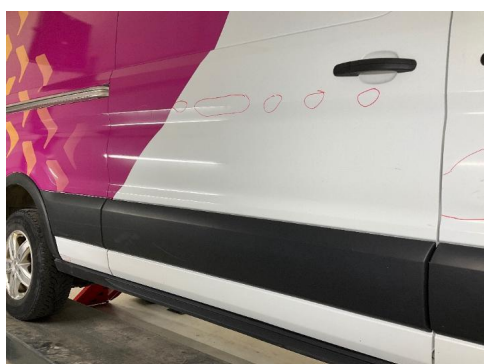
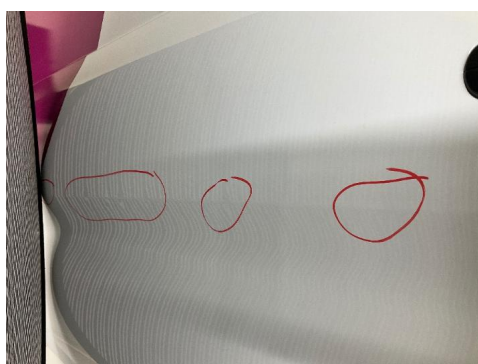
28. Høyre bakdør

| Ref.Id | Repareres | Resultat | Beskrivelse |
|---|---|---|---|
| 92.2 | Høyre bakdør | Bulk(er) uten lakkskade | Lakkeringsfri bulkopprett<br>(smartrep) |

| Punkt og beskrivelse | Pris eks. mva |
|---|---|
| Høyre bakdør, Bulk(er) uten lakkskade, Lakkeringsfri bulkoppsett (smartrep) | 2 400,- |

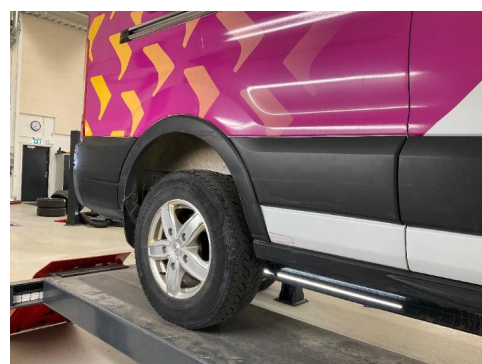
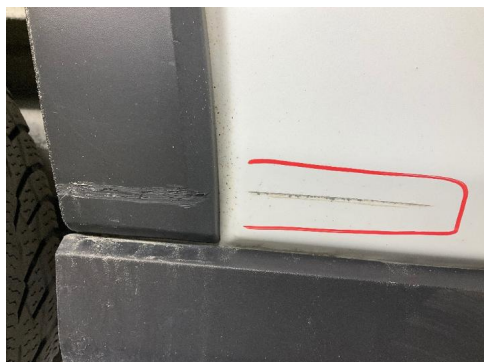
30. Høyre bakskjerm

| Ref.Id | Repareres | Resultat | Beskrivelse |
|---|---|---|---|
| 93.5 | Høyre bakskjerm | Ripe ned til grunnmaterialet | Spotlakkere (smartrep) |
| 93.7 | | Lakkskade | Skifte ulakkert del |

| Punkt og beskrivelse | Pris eks. mva |
|---|---|
| Høyre bakskjerm, Ripe ned til grunnmaterialet, Spotlakkere (smartrep) | 1 400,- |
| Lakkskade, Skifte ulakkert del | 2 200,- |

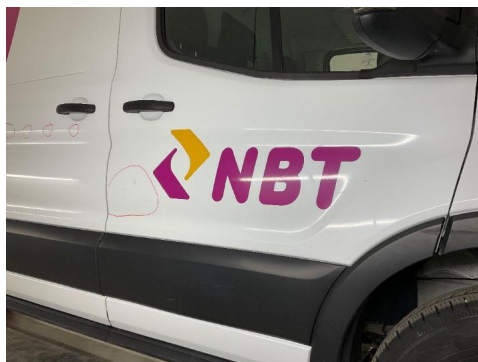
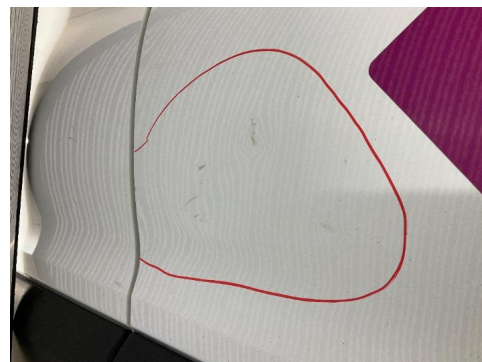
32. Høyre fordør

| Ref.Id | Repareres | Resultat | Beskrivelse |
|---|---|---|---|
| 90.1 | Høyre fordør | Bulk(er) med lakkskade | Rette og spotlakkere<br>(smartrep) |

| Punkt og beskrivelse | Pris eks. mva |
|---|---|
| Høyre fordør, Bulk(er) med lakkskade, Rette og spotlakkere (smartrep) | 3 400,- |

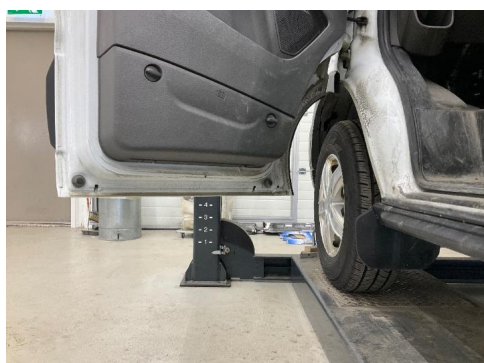
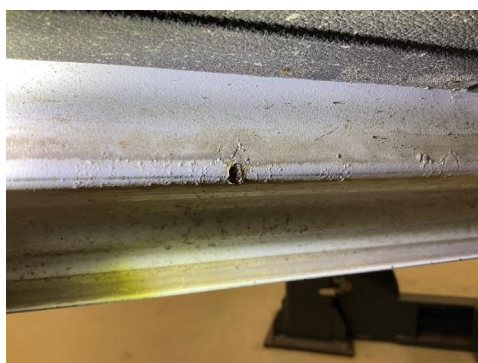
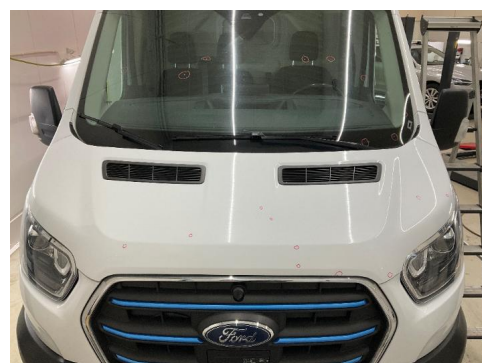
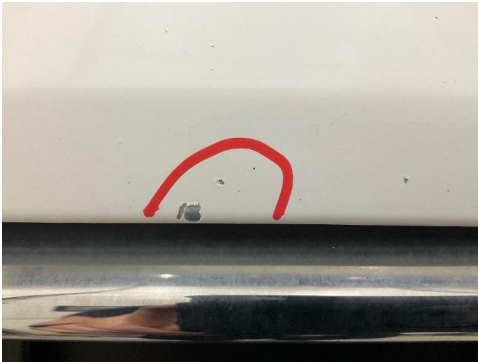
34. Karosseri generelt

| Ref.Id | Repareres | Resultat | Beskrivelse |
|---|---|---|---|
| 65.1 | Karosseri generelt | Oppstartskostnader for lakking | |
| 65.3 | | Mindre lakkskader, utbedres med<br>penselflekking | Panser, Venstre fordør |
| 65.4 | | Fjerning av logo/dekor: | Bakluke, Tak, Høyre fordør,<br>Venstre bakdør, Høyre<br>bakdør, Venstre bakskjerm,<br>Høyre bakskjerm, Venstre<br>fordør |
| 65.5 | | * Rust innvendig flater. | |

| Ref.Id | Opplysning | Resultat | Beskrivelse |
|---|---|---|---|
| 65.7 | Karosseri generelt | Bilen er helt eller delvis omlakkert | |
| 65.9 | | * Diverse små bulker, riper, lakk sår, rust blemmer, bruksmerker. | |

| Punkt og beskrivelse | Pris eks. mva |
|---|---|
| Karosseri generelt, Oppstartskostnader for lakking, | 1 800,- |
| Mindre lakkskader, utbedres med penselflekking, Panser, Venstre fordør | 1 100,- |
| Fjerning av logo/dekor: , Bakluke, Tak, Høyre fordør, Venstre bakdør, Høyre bakdør, Venstre bakskjerm, Høyre bakskjerm, Venstre fordør | 3 500,- |

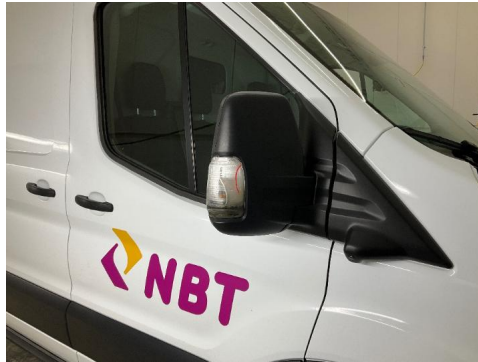
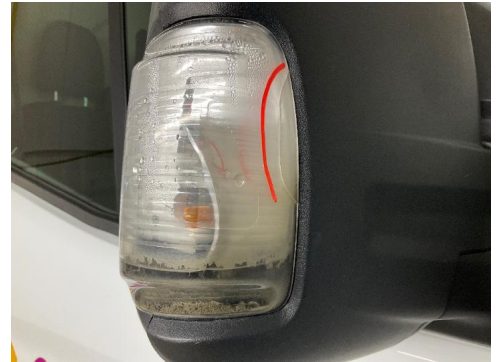
38. Lys

| Ref.Id | Repareres | Resultat | Beskrivelse |
|---|---|---|---|
| 8.1 | Lys | Virker ikke: | Skiltlys, Venstre baklys |
| 8.5 | | Skadet lykteglass: | Høyre sideblinklys |
| 8.8 | | Feil lysjustering: | Høyre tåkelys |

| Punkt og beskrivelse | Pris eks. mva |
|---|---|
| Skadet lykteglass:, Høyre sideblinklys | 1 500,- |

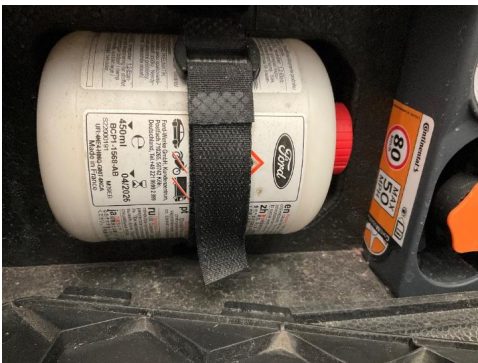
40. Reservehjul / dekkreparasjonssett

| Ref.Id | Repareres | Resultat | Beskrivelse |
|---|---|---|---|
| 43.6 | Reservehjul /<br>dekkreparasjonssett | Dekkreparasjonssett, holdbarhetsdato har<br>utløpt | |

| Punkt og beskrivelse | Pris eks. mva |
|---|---|
| Reservehjul / dekkreparasjonssett, Dekkreparasjonssett, holdbarhetsdato har utløpt, | 600,- |

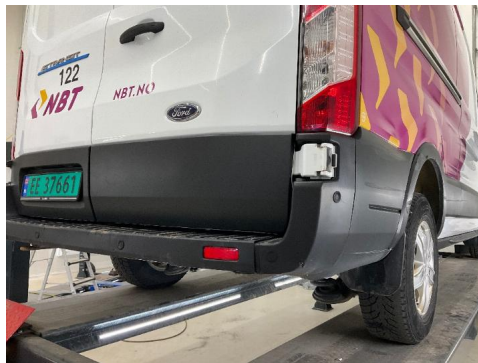
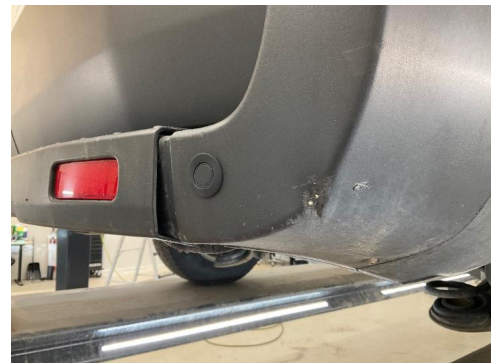
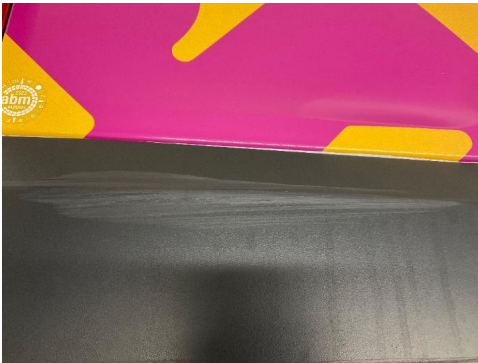
41. Støtfanger bak

| Ref.Id | Repareres | Resultat | Beskrivelse |
|---|---|---|---|
| 79.2 | Støtfanger bak | Bulk(er) uten lakkskade | Skifte ulakkert del |
| 79.13 | | * Delvis løs støtfanger, må demonter for<br>kontroll. | |

| Punkt og beskrivelse | Pris eks. mva |
|---|---|
| Støtfanger bak, Bulk(er) uten lakkskade, Skifte ulakkert del | 5 200,- |
| *, Delvis løs støtfanger, må demonter for kontroll. , | - |

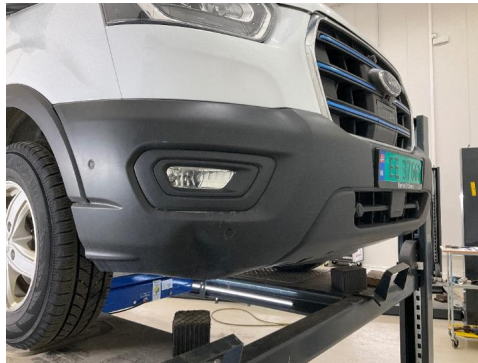
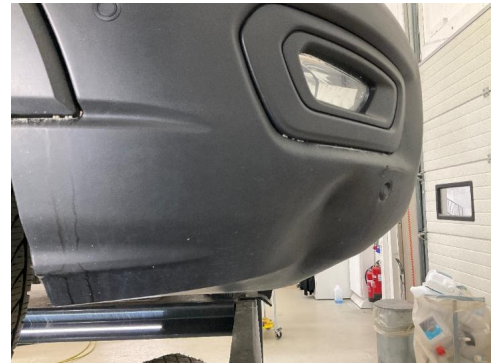
44. Støtfanger foran

| Ref.Id | Repareres | Resultat | Beskrivelse |
|---|---|---|---|
| 78.2 | Støtfanger foran | Bulk(er) uten lakkskade | Reparere/justere/<br>demontere-montere |

| Punkt og beskrivelse | Pris eks. mva |
|---|---|
| Støtfanger foran, Bulk(er) uten lakkskade, Reparere/justere/demontere-montere | 3 400,- |

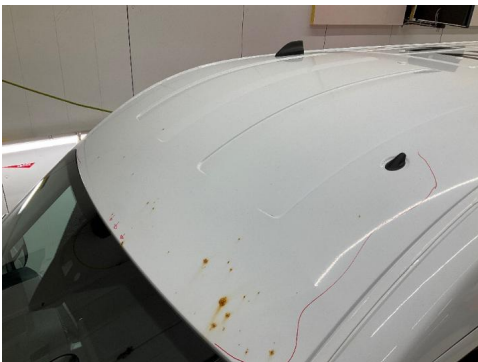
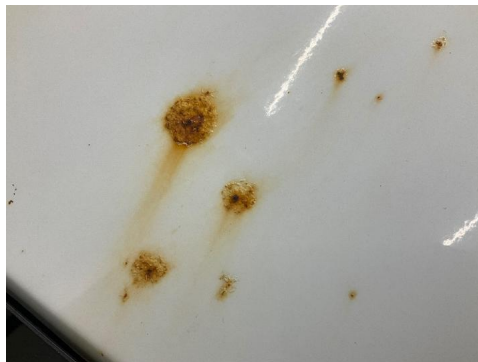
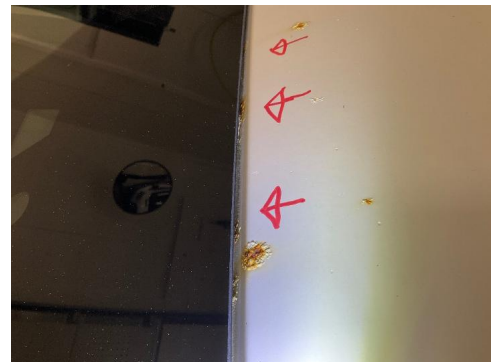
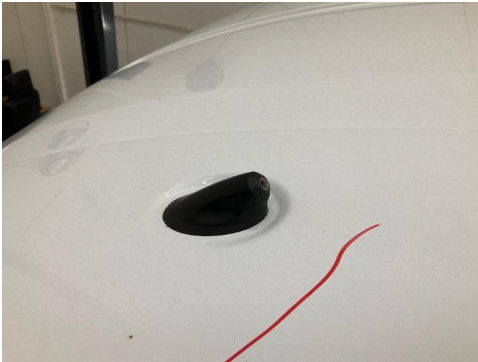
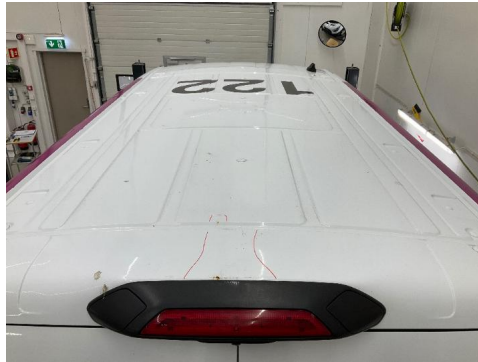
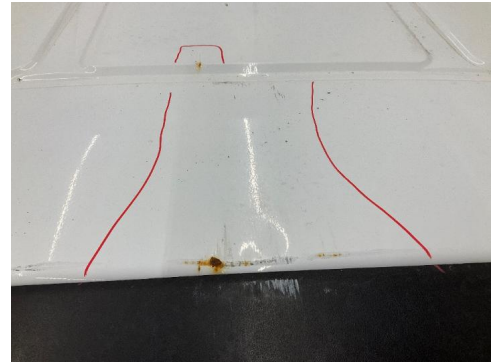
46. Tak

| Ref.Id | Repareres | Resultat | Beskrivelse |
|---|---|---|---|
| 100.1 | Tak | Bulk(er) med lakkskade | Rette og flekklakkere |

| Punkt og beskrivelse | Pris eks. mva |
|---|---|
| Tak, Bulk(er) med lakkskade, Rette og flekklakkere | 14 900,- |

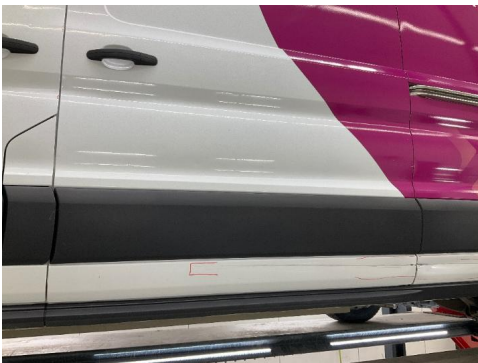
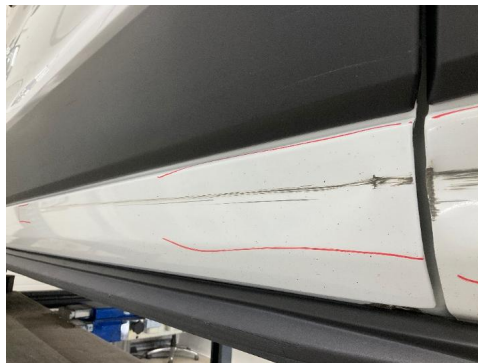
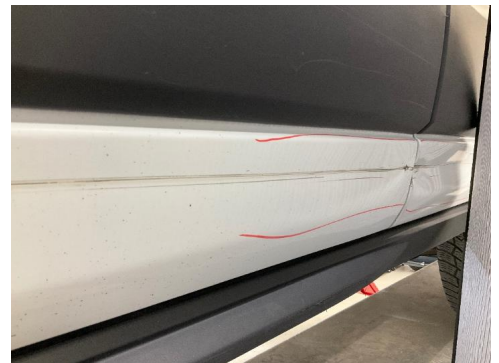
52. Venstre bakdør

| Ref.Id | Repareres | Resultat | Beskrivelse |
|---|---|---|---|
| 83.1 | Venstre bakdør | Bulk(er) med lakkskade | Rette og flekklakkere |

| Punkt og beskrivelse | Pris eks. mva |
|---|---|
| Venstre bakdør, Bulk(er) med lakkskade, Rette og flekklakkere | 3 500,- |

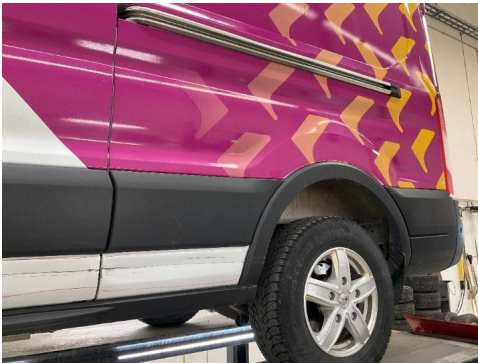
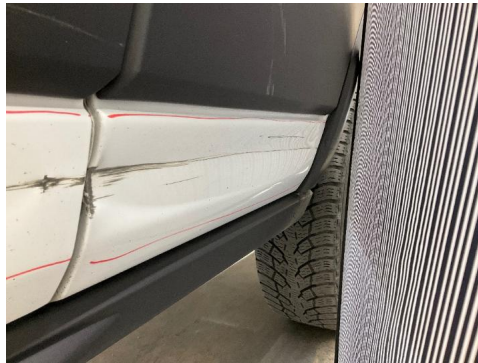
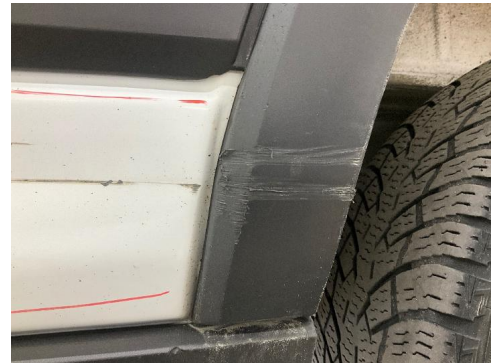
55. Venstre baksjerm

| Ref.Id | Repareres | Resultat | Beskrivelse |
|---|---|---|---|
| 84.1 | Venstre bakskjerm | Bulk(er) med lakkskade | Rette og flekklakkere |
| 84.7 | | Lakkskade | Skifte ulakkert del |

| Punkt og beskrivelse | Pris eks. mva |
|---|---|
| Venstre bakskjerm, Bulk(er) med lakkskade, Rette og flekklakkere | 3 500,- |
| Lakkskade, Skifte ulakkert del | 2 200,- |

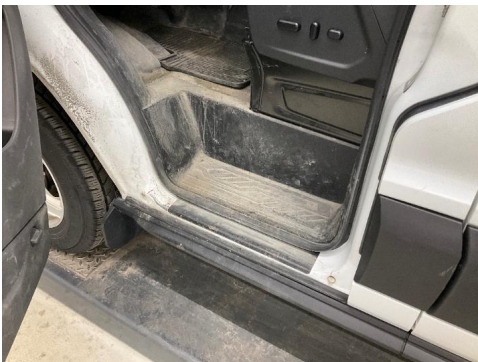
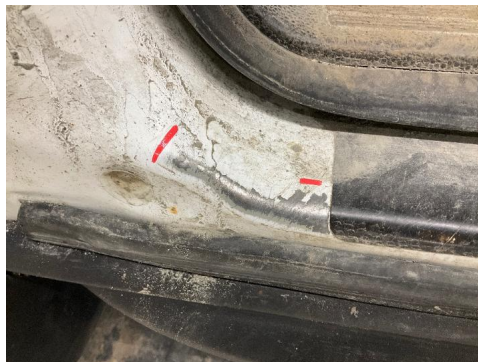
58. Venstre kanal

| Ref.Id | Repareres | Resultat | Beskrivelse |
|---|---|---|---|
| 85.7 | Venstre kanal | Lakkskade | Spotlakkere (smartrep) |

| Punkt og beskrivelse | Pris eks. mva |
|---|---|
| Venstre kanal, Lakkskade, Spotlakkere (smartrep) | 1 400,- |
