BMW I4 M50 / G4C 4WD

CHASSISNR: WBY31AW08RFT44921

NBF Tilstandsrapport er utarbeidet av Norges Bilbransjeforbund og Forbrukerrådet.

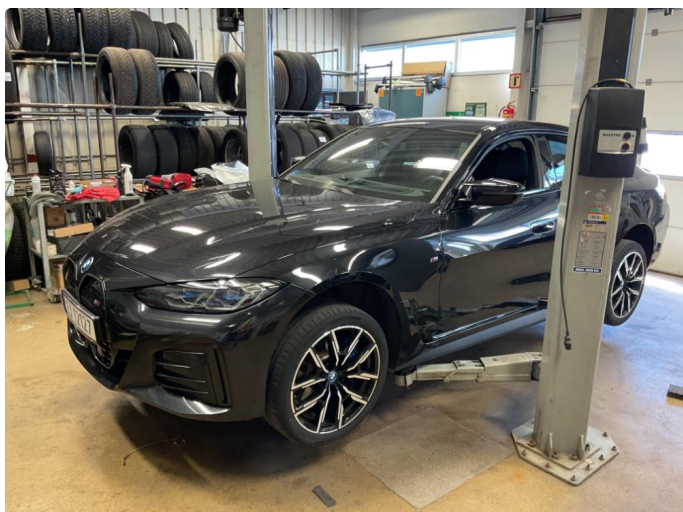
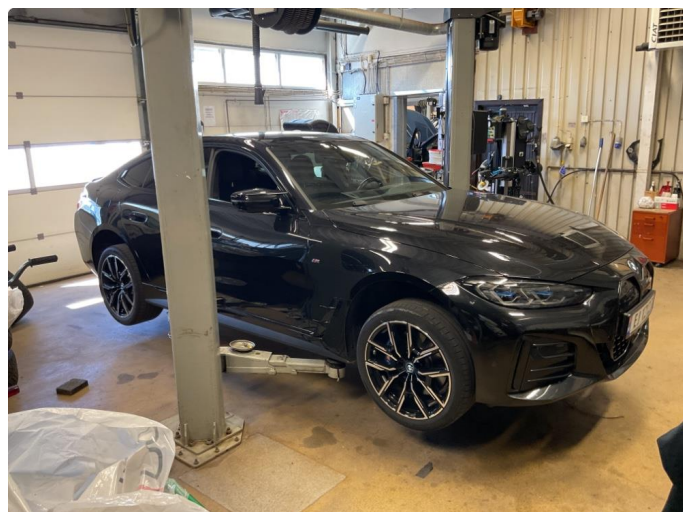
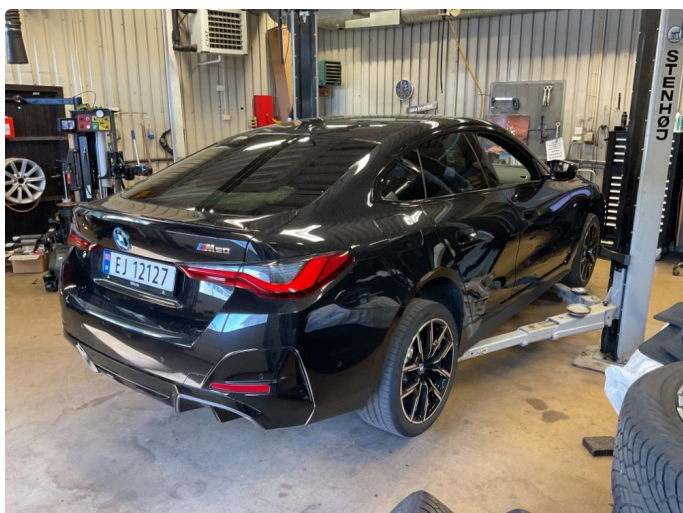
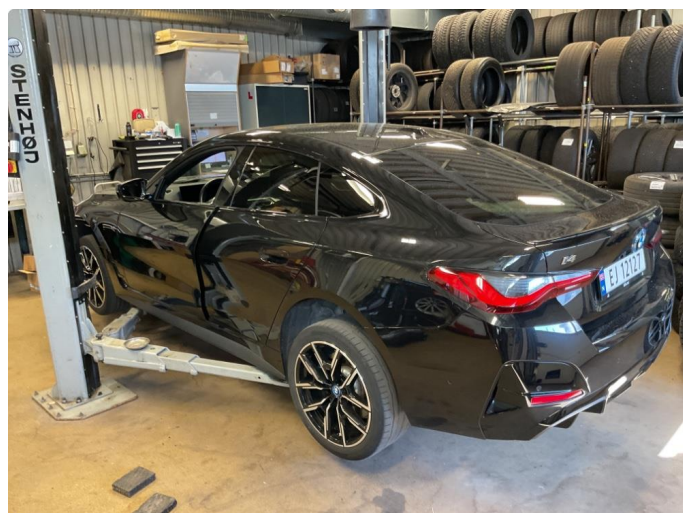
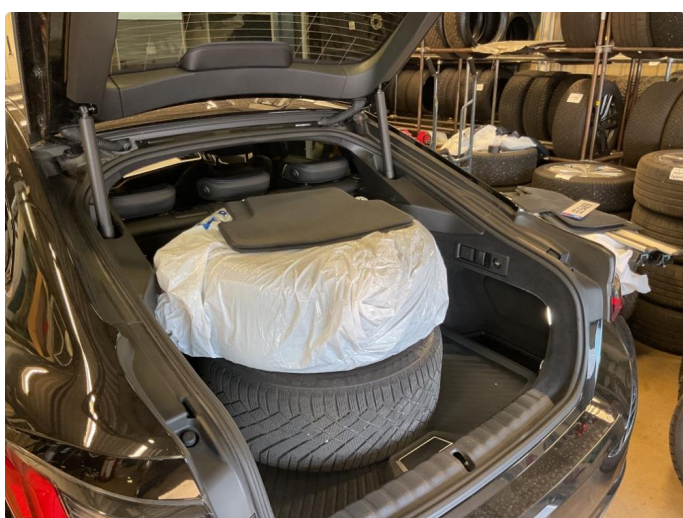
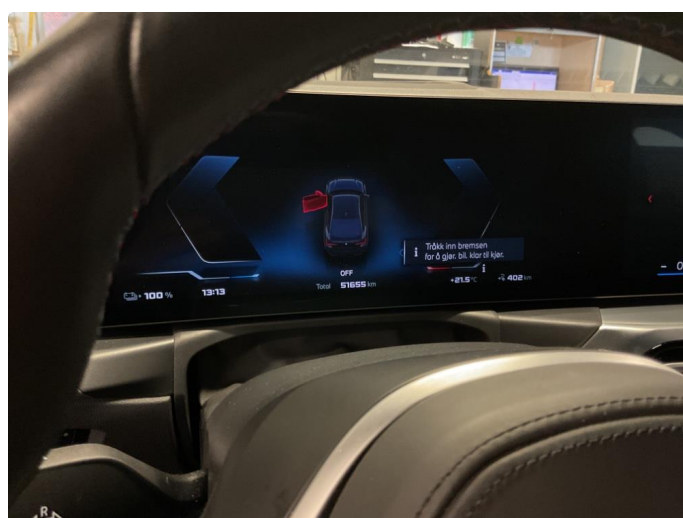
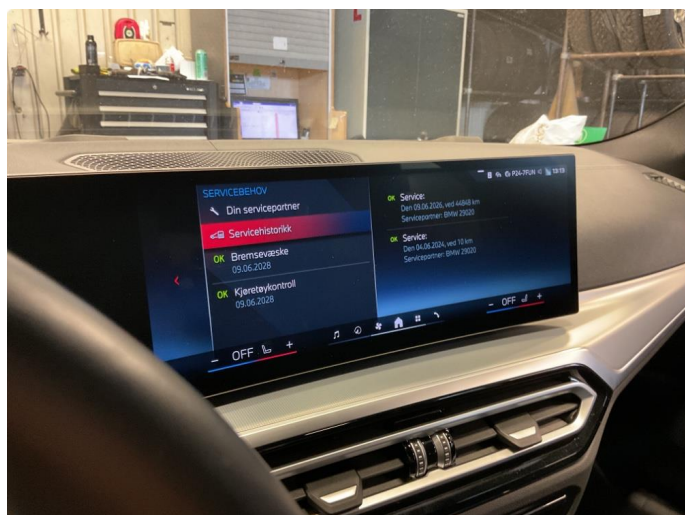
| Punkt | | Beskrivelse | Plassering |
|---|---|---|---|
| 1.1 | Lakk | generelt mye bruksslitasje - 14.09.26 EK - Utbedret | alle |
| 1.2 | Dekk/Felger | for liten mønsterdybde sommerdekk - 14.09.26 EK - 2 nye bakk grunnen slitasje | begge bak |
