**BMW I4 M60 XDRIVE / G4C 4WD**
**TESTDATO: 29.09.2026**
**KODE: 2131858**

**ER80975**

NBF Tilstandsrapport er utarbeidet av Norges Bilbransjeforbund og Forbrukerrådet.

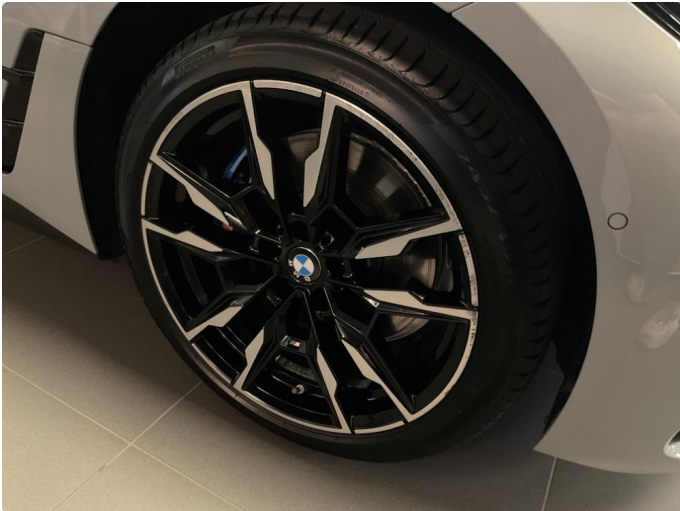
| Punkt | | Beskrivelse | Plassering |
|---|---|---|---|
| 1.1 | Dekk/Felger | kantkjørt felg Diamond Cut - 29.09.26 EK - Skrubbsår, men ingen kast i felg. | høyre foran |

1.1 Kantkjørt felg Diamond Cut - 29.09.26 EK -  
Skrubbsår, men ingen kast i felg.

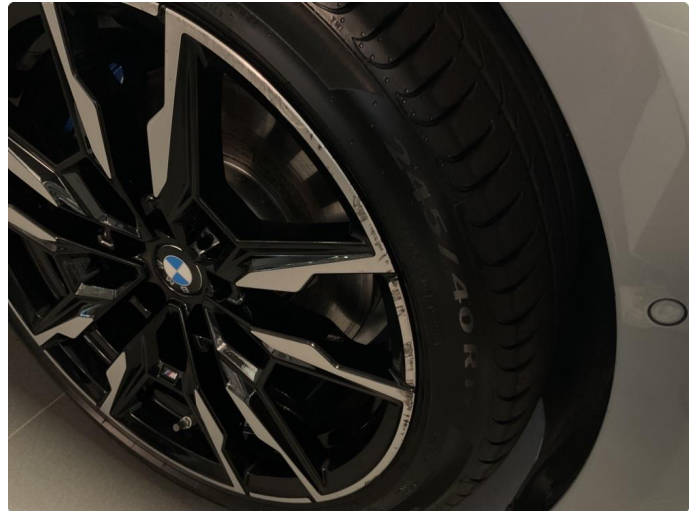
1.1 Kantkjørt felg Diamond Cut - 29.09.26 EK -  
Skrubbsår, men ingen kast i felg.

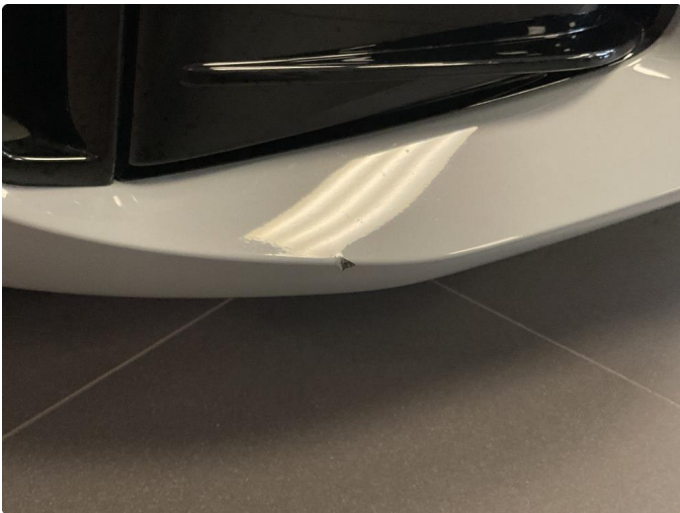
| Punkt | | Beskrivelse | Plassering |
|---|---|---|---|
| 1.2 | Støtfanger | skrubbskader underkant - 29.09.26 EK - Blir utbedret med lakkstift | foran |

1.2 Skrubbskader underkant - 29.09.26 EK - Blir  
utbedret med lakkstift
