**AUDI Q4 40 E TRON / FZ 2WD**
**TESTDATO: 08.07.2026**
**KODE: 2069169**

**EC74598**

**60 554 KM**

NBF Tilstandsrapport er utarbeidet av Norges Bilbransjeforbund og Forbrukerrådet.

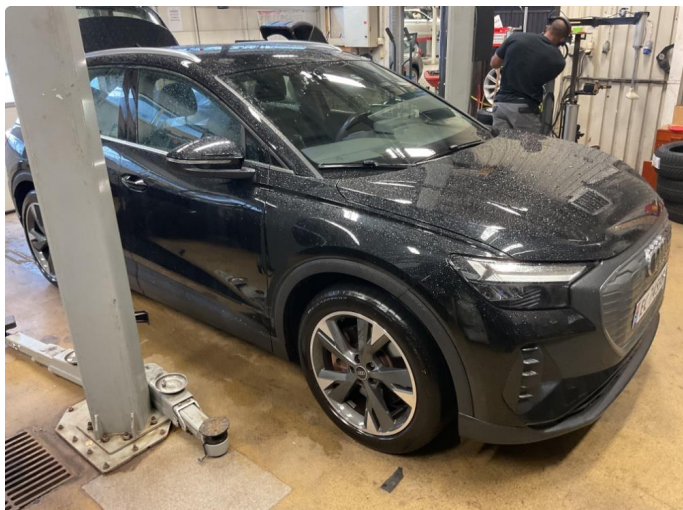
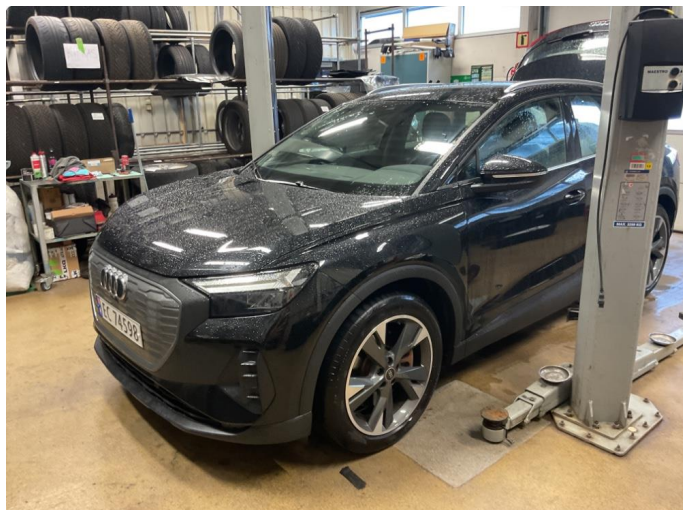
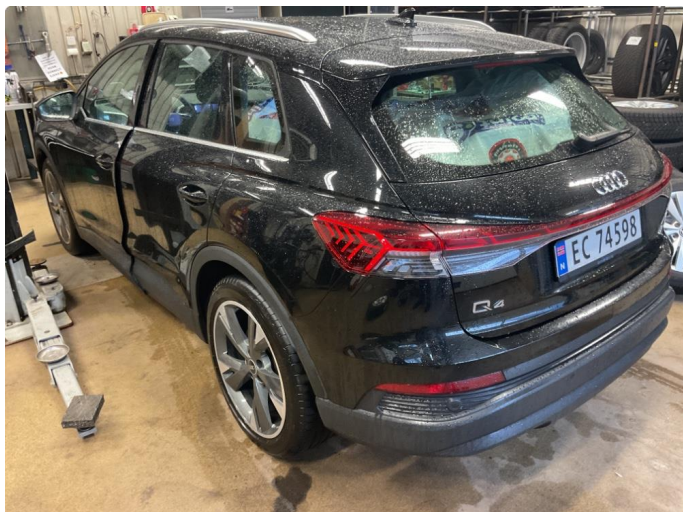
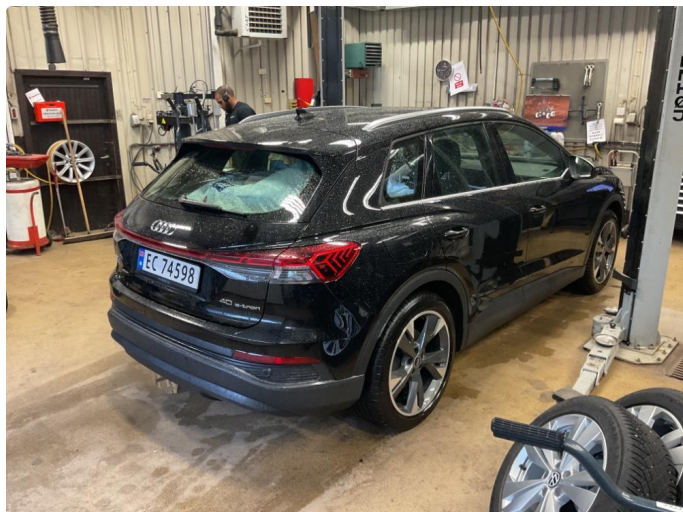
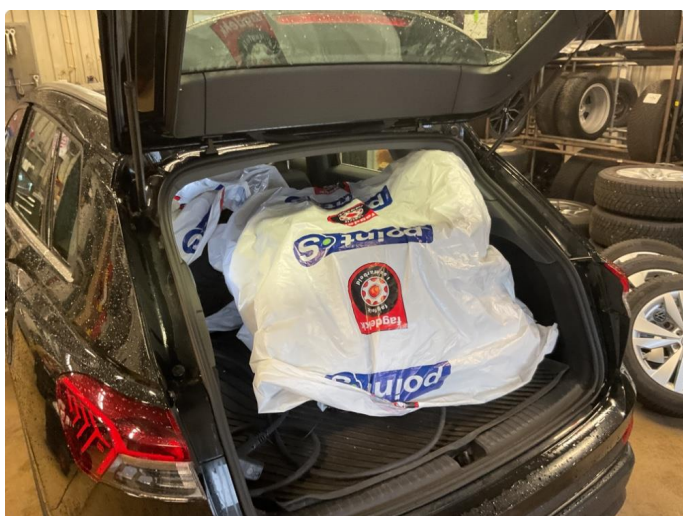
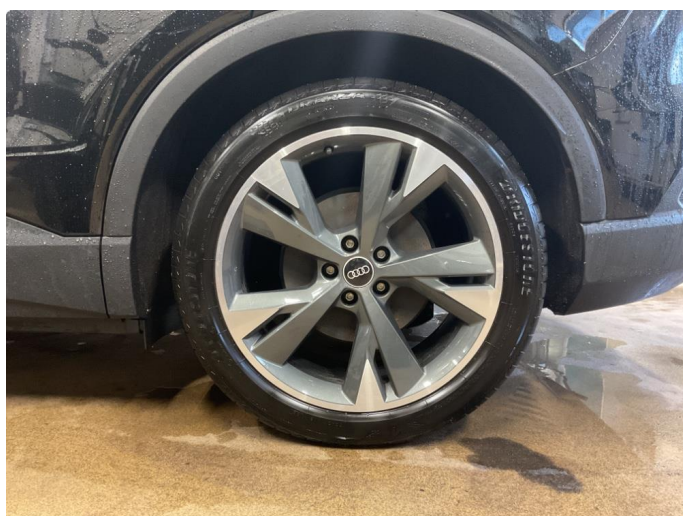
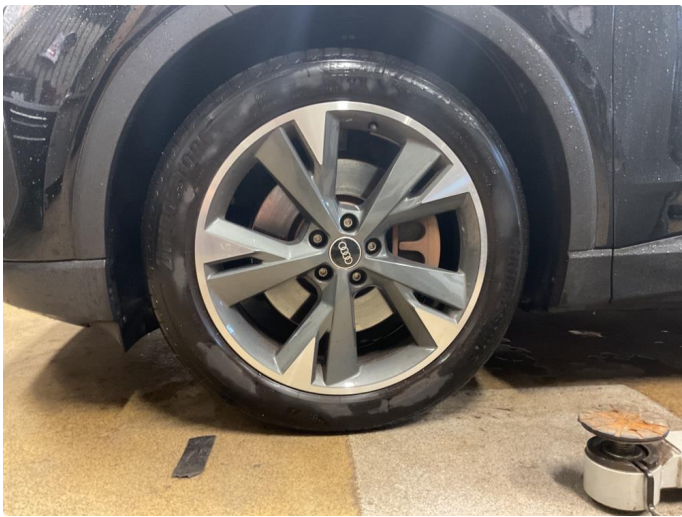
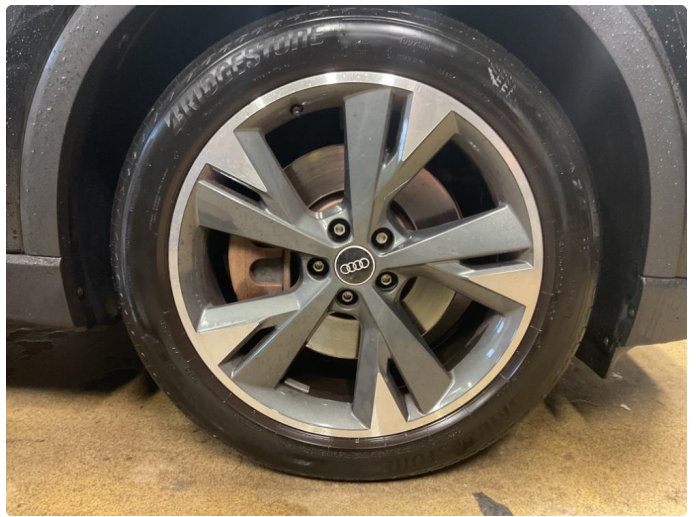
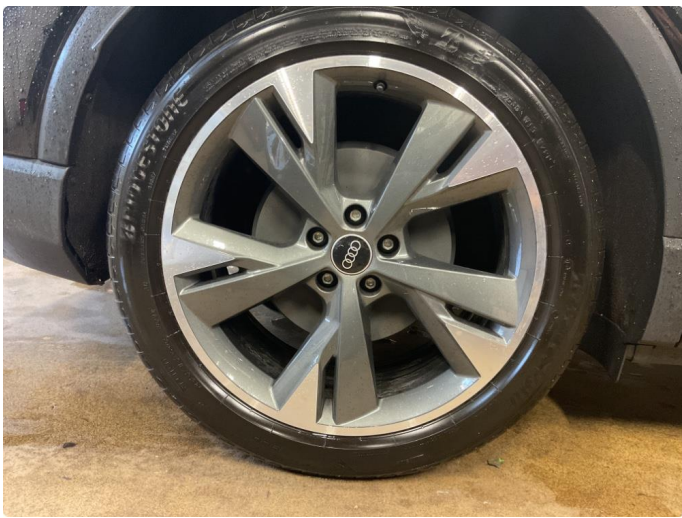
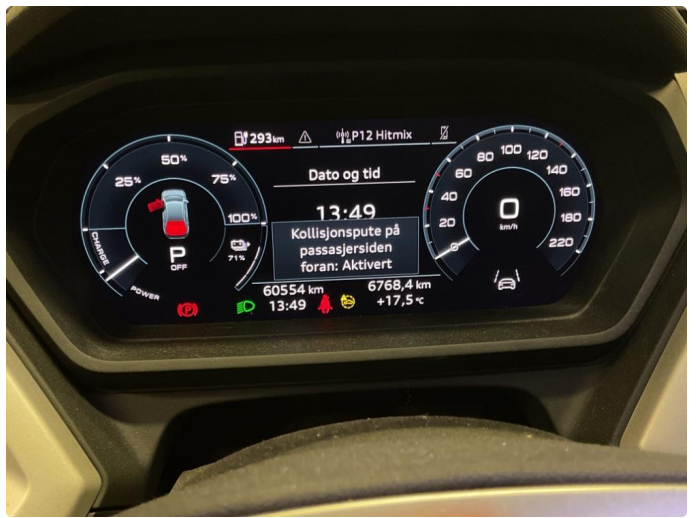
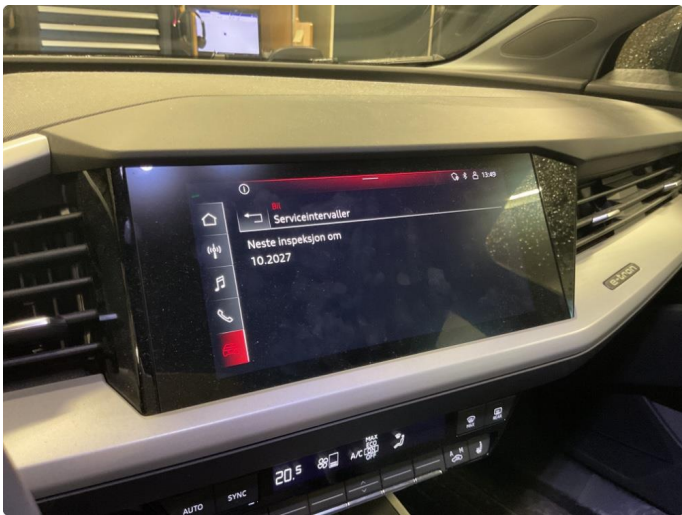
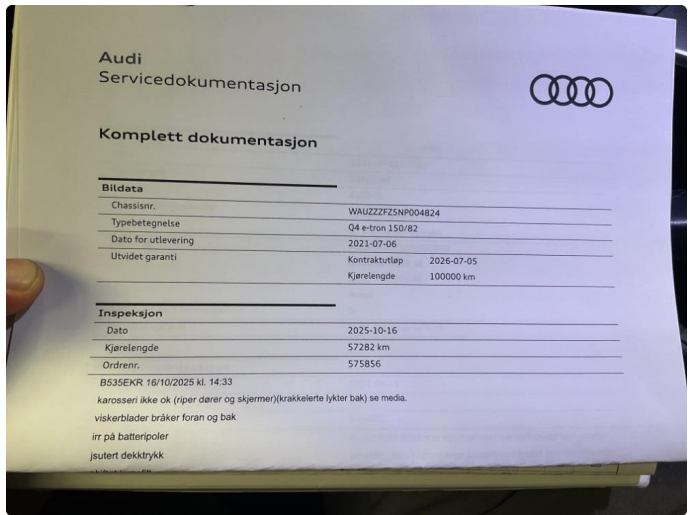
| Punkt | Beskrivelse | Plassering |
|---|---|---|
| 1.1 Diagnose | feilkoder - 08.07.26 EK - Kan bli utbedret/feilsøkt via nybilgaranti | |
| 2.1 Lys bak | krakelering i plast - 08.07.26 EK - Kan bli utbedret via nybilgaranti | bak - alle |
