VOLKSWAGEN ID.3 PRO 150 KW / E1 2WD

KODE: 2066430

CHASSISNR: WVVZZZE1ZPP045263

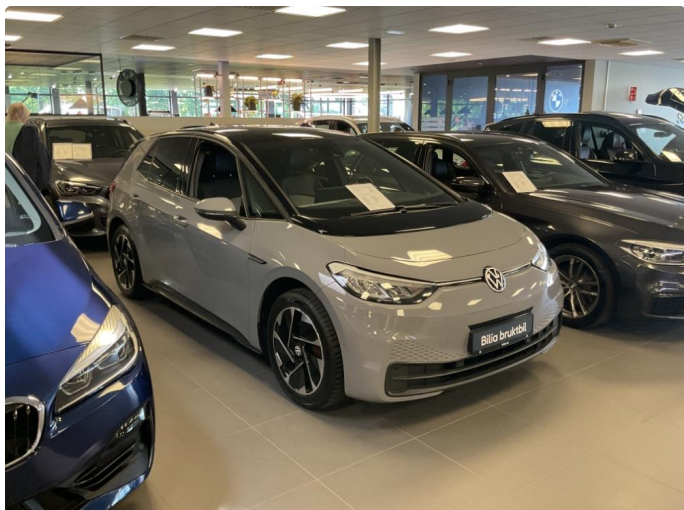
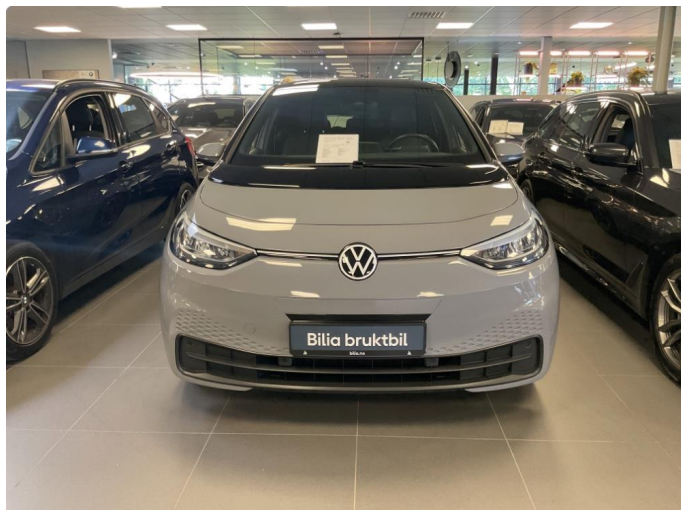
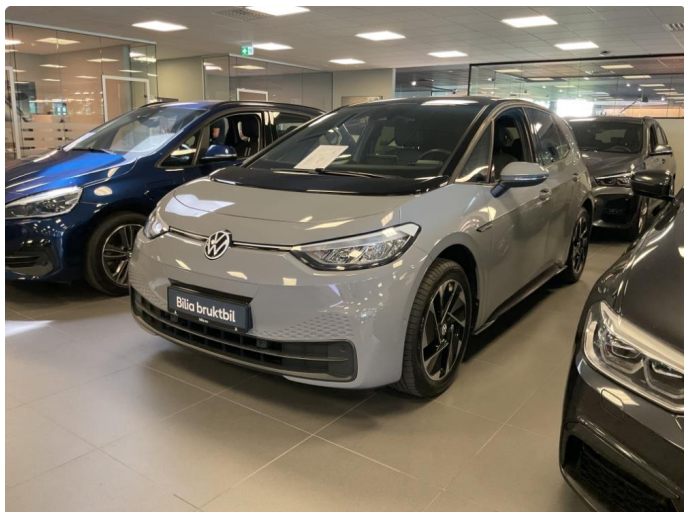
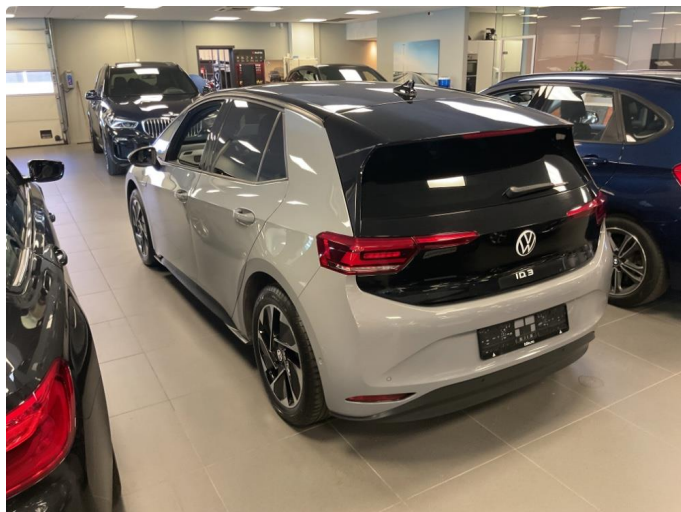
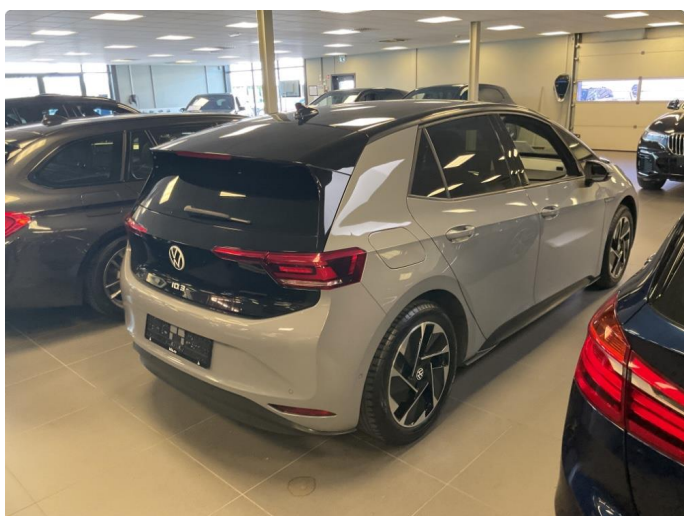
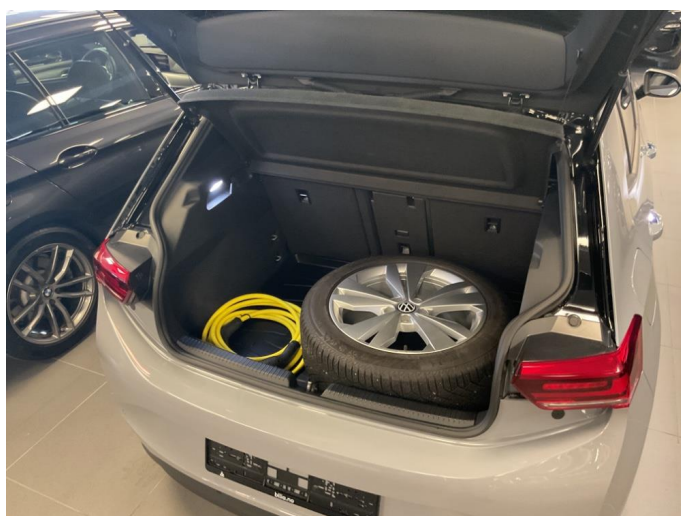
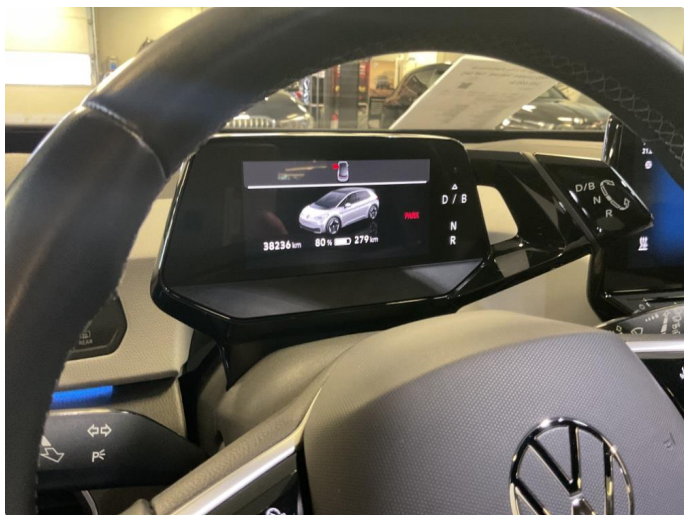
| Punkt | | Beskrivelse | Plassering |
|---|---|---|---|
| 1.1 | Lakk | generelt mye riper - 03.07.26 EK - Utbedret med lakkrens | alle |
| 1.2 | Lakk | stensprut - 03.07.26 EK - Veldig lite steinsprut, ikke noe stort | venstre bak |
