VOLKSWAGEN UP! / AA 2WD
TESTDATO: 19.06.2026
KODE: 2055951

| EC95754 | 38 174 KM | 31.08.2021 Førstegang registrert | Elektr. |

NBF Tilstandsrapport er utarbeidet av Norges Bilbransjeforbund og Forbrukerrådet.

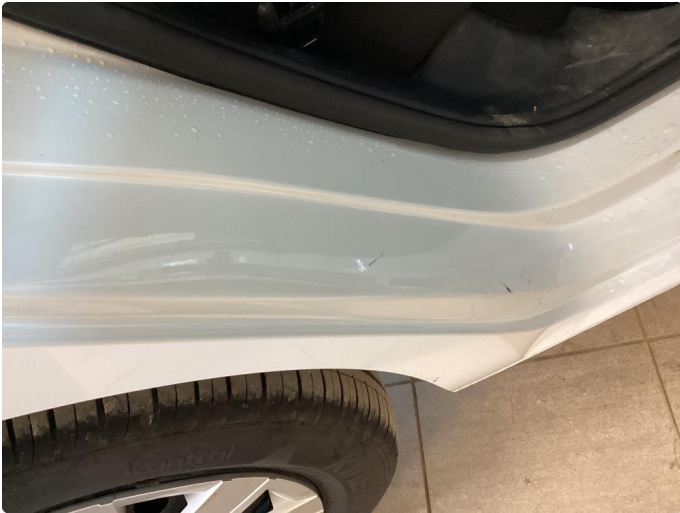
| Punkt | Beskrivelse | Plassering |
|---|---|---|
| 1.2 Døråpning | Noen små riper og små bulker | begge bak |

1.2 Noen små riper og små bulker

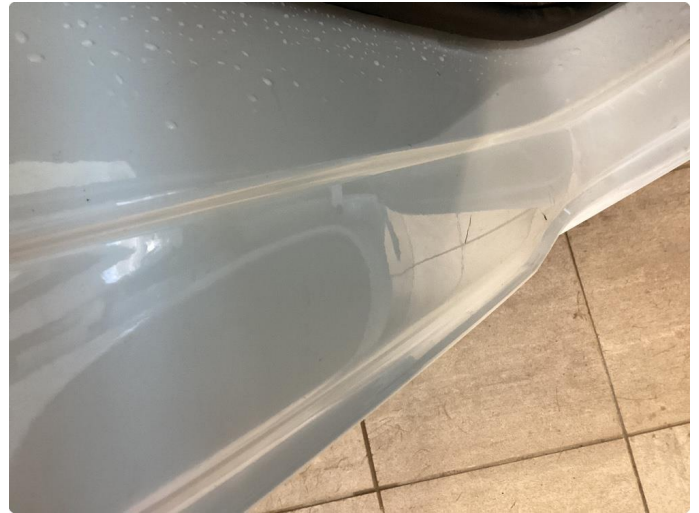
1.2 Noen små riper og små bulker
