MERCEDES-BENZ GLC 300 E 4MATIC / 204 X 4WD

TESTDATO: 13.08.2026

CHASSISNR: W1N2539531F811858

NBF Tilstandsrapport er utarbeidet av Norges Bilbransjeforbund og Forbrukerrådet.

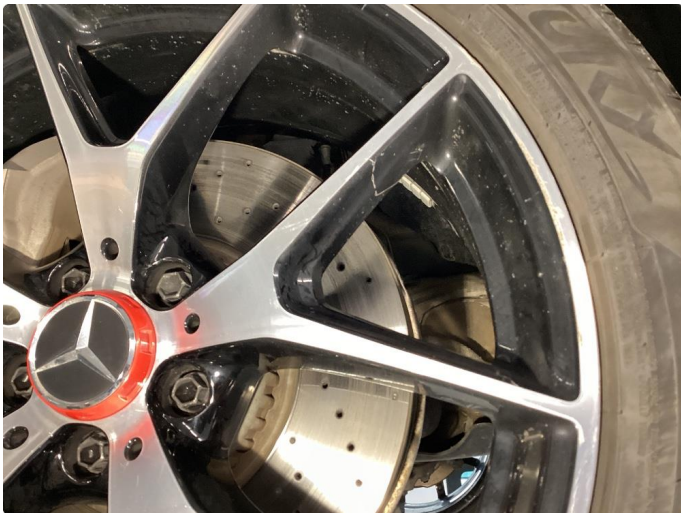
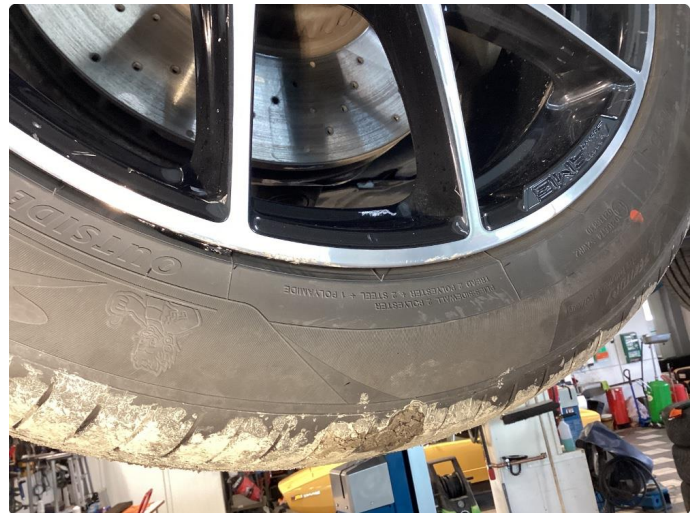
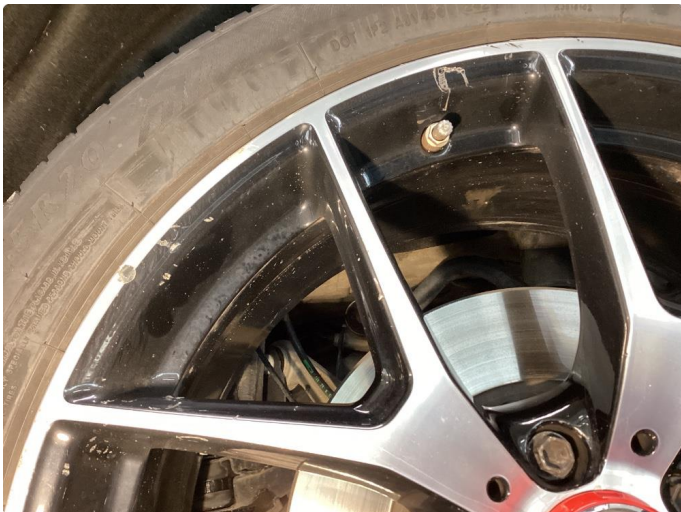
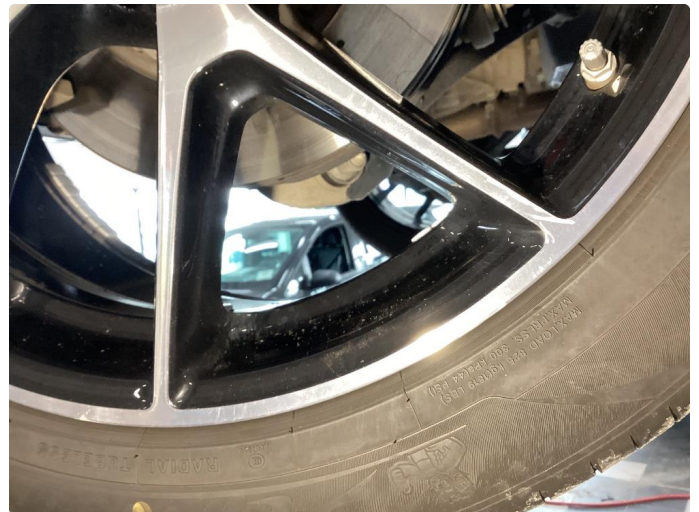
| Punkt | Beskrivelse | Plassering |
|---|---|---|
| 1.2 Dekk/Felger | Bruksmerker på felger | |

1.2 Bruksmerker på felger

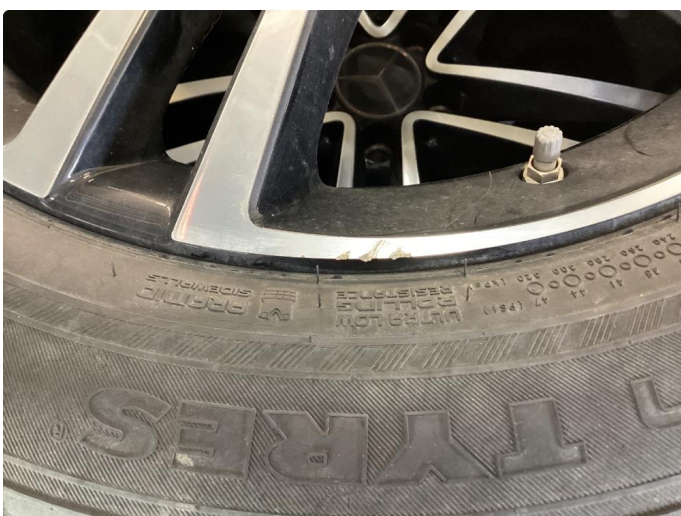
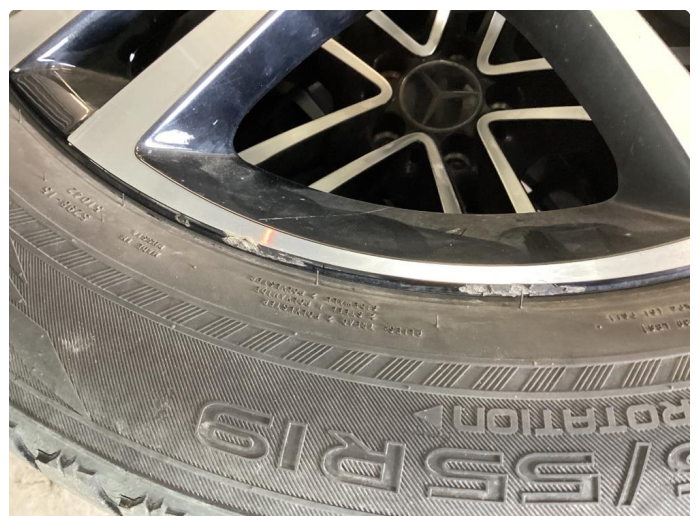
| Punkt | Beskrivelse | Plassering |
|---|---|---|
| 1.3 Dekk/Felger | Bruksmerker på felger | |

1.3 Bruksmerker på felger
