VOLVO XC60 / U 4WD

CHASSISNR: YV1UZH1V4R1823337

NBF Tilstandsrapport er utarbeidet av Norges Bilbransjeforbund og Forbrukerrådet.

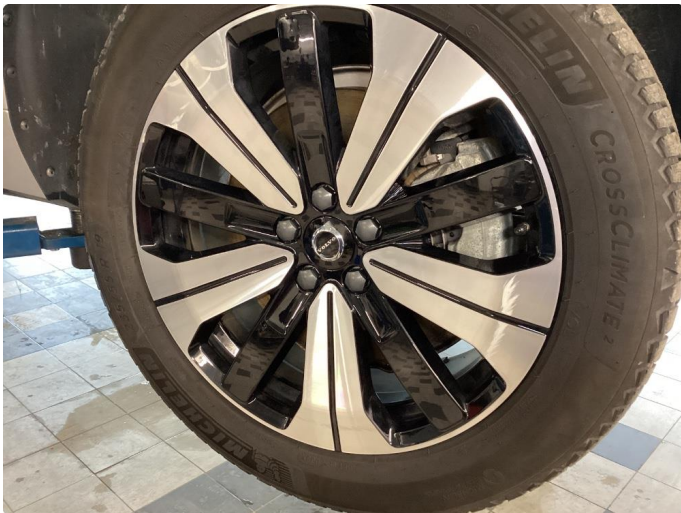
| Punkt | Beskrivelse | Plassering |
|---|---|---|
| 1.2 Dekk/Felger | Noen bruksmerker på felger | |

1.2 Noen bruksmerker på felger

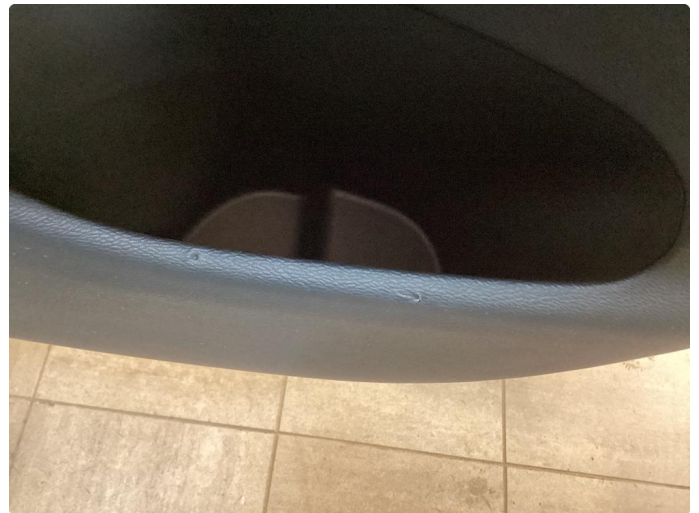
| Punkt | Beskrivelse | Plassering |
|---|---|---|
| 2.1 Dørtrekk | Noen merker | høyre bak |

2.1 Noen merker
