VOLKSWAGEN ID.7 TOURER PRO / ED 2WD

TESTDATO: 10.09.2026

NBF Tilstandsrapport er utarbeidet av Norges Bilbransjeforbund og Forbrukerrådet.

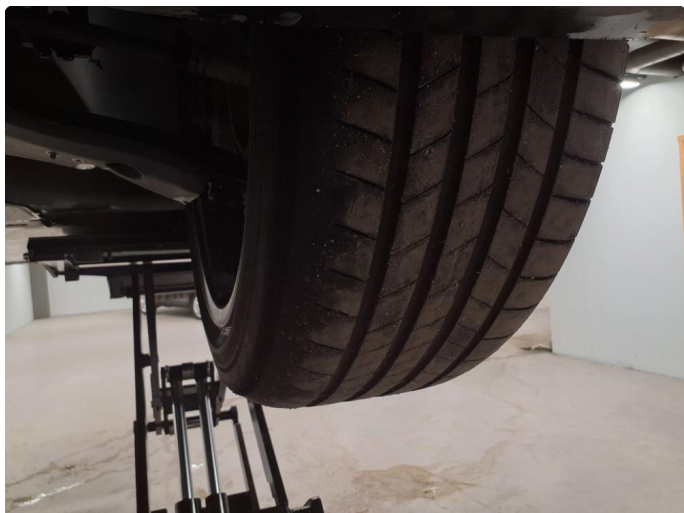
| Punkt | Beskrivelse | Plassering |
|---|---|---|
| 1.3 Dekk/Felger | skjev slitasje på sommerdekk - Blir utbedret | foran |

1.3 Skjev slitasje på sommerdekk - Blir utbedret

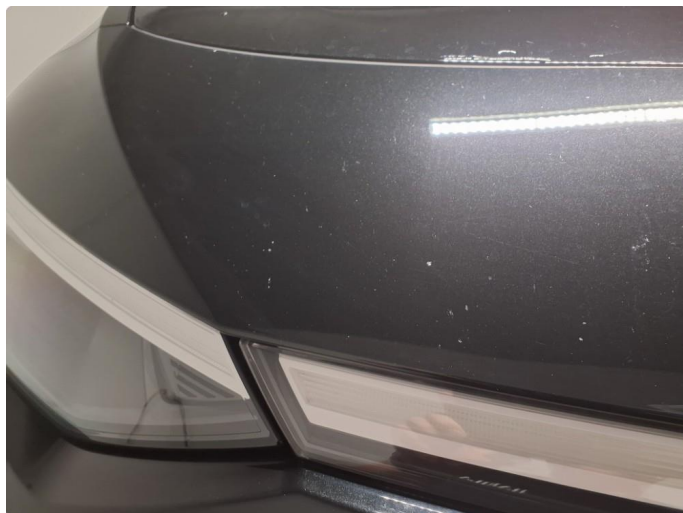
| Punkt | Beskrivelse | Plassering |
|---|---|---|
| 1.4 Støtfanger | Noe steinsprut på frontfanger | foran |

1.4 Noe steinsprut på frontfanger
