**AUDI A3 105 HK MANUELL FORHJULSDRIFT**
**TESTDATO: 02.07.2026**
**KODE: 1792801**

**DN69548**

**OPPSUMMERT STATUS PÅ KJØRETØY**

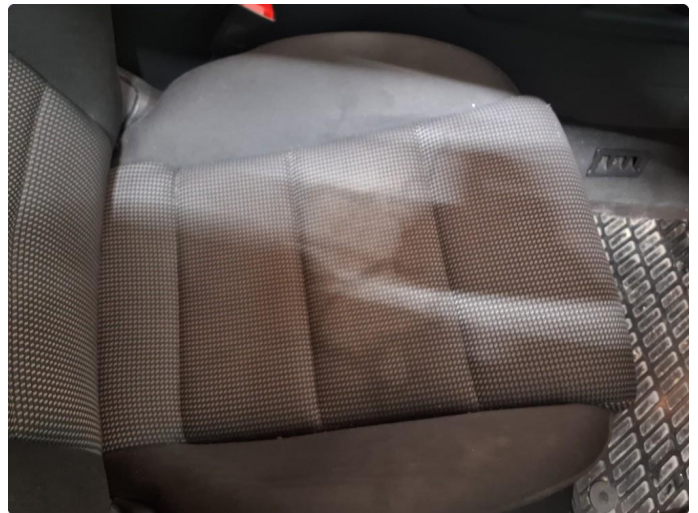
| Punkt | Beskrivelse | Plassering |
|---|---|---|
| 2.1 Seter | misfarget | bak - høyre foran |

2.1 Misfarget
