**SKODA SUPERB / 3T 140 HK AUTOMAT 4WD**
**TESTDATO: 17.07.2026**
**KODE: 2074452**

**ZT47799**

NBF Tilstandsrapport er utarbeidet av Norges Bilbransjeforbund og Forbrukerrådet.

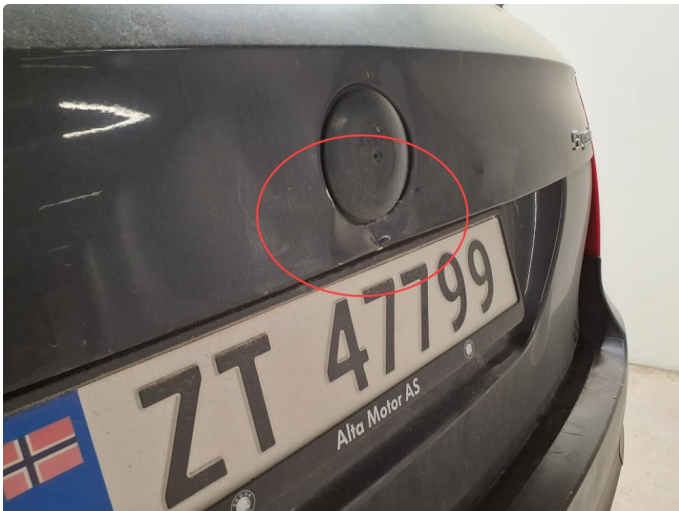
| Punkt | Beskrivelse | Plassering |
|---|---|---|
| 2.2 Bakluke | skade | |

2.2 Skade

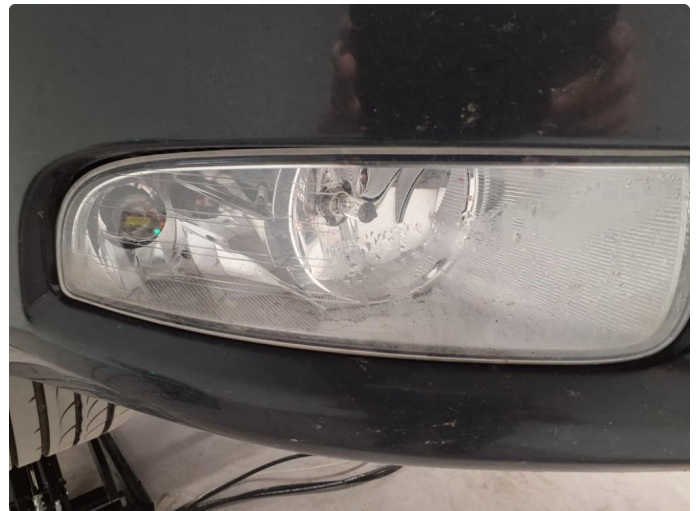
| Punkt | Beskrivelse | Plassering |
|---|---|---|
| 3.1 Lys foran | dugg/fukt | høyre |

3.1 Dugg/fukt

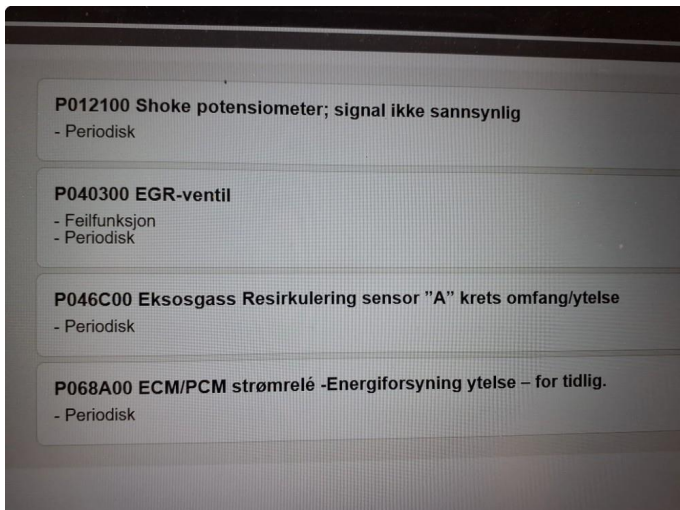
| Punkt | Beskrivelse | Plassering |
|---|---|---|
| 4.2 Eksosanlegg | Feillager på EGR - Må videre feilsøkes | |

4.2 Feillager på EGR - Må videre feilsøkes

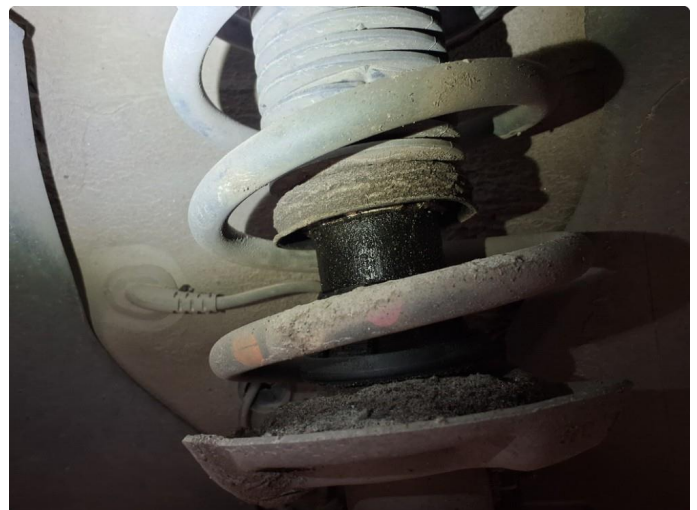
| Punkt | Beskrivelse | Plassering |
|---|---|---|
| 5.1 Fjærer/støtdemper | støtdemper lekkasje | foran |

5.1 Støtdemper lekkasje

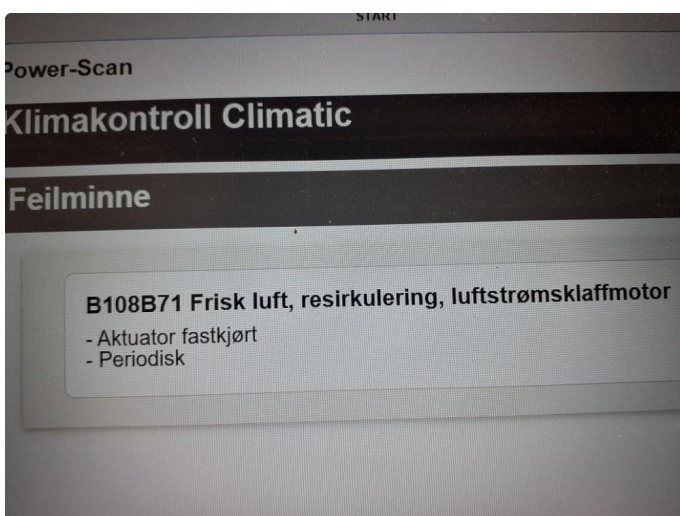
| Punkt | Beskrivelse | Plassering |
|---|---|---|
| 7.1 Varme/AC/Klima | funksjonsfeil - Må videre feilsøkes | |

7.1 Funksjonsfeil - Må videre feilsøkes
