FORD S-MAX / WA6 180 HK AUTOMAT 4WD

TESTDATO: 12.08.2026

NBF Tilstandsrapport er utarbeidet av Norges Bilbransjeforbund og Forbrukerrådet.

## OPPSUMMERT STATUS PÅ KJØRETØY

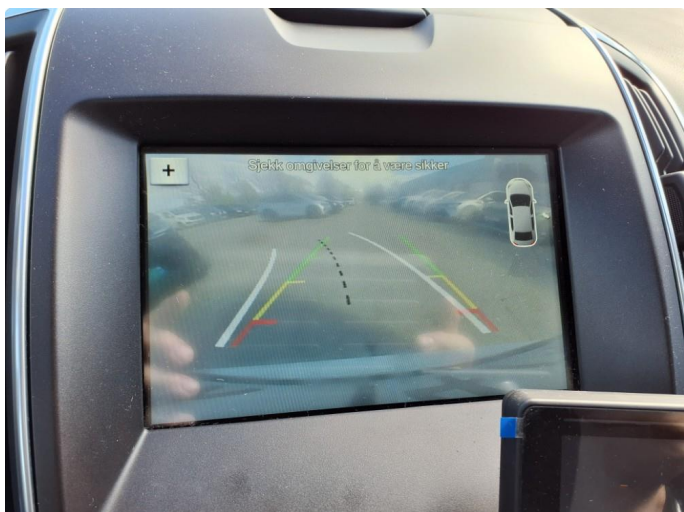
| Punkt | Beskrivelse | Plassering |
|---|---|---|
| 1.1 Kamera | uklart bilde | |

1.1 Uklart bilde

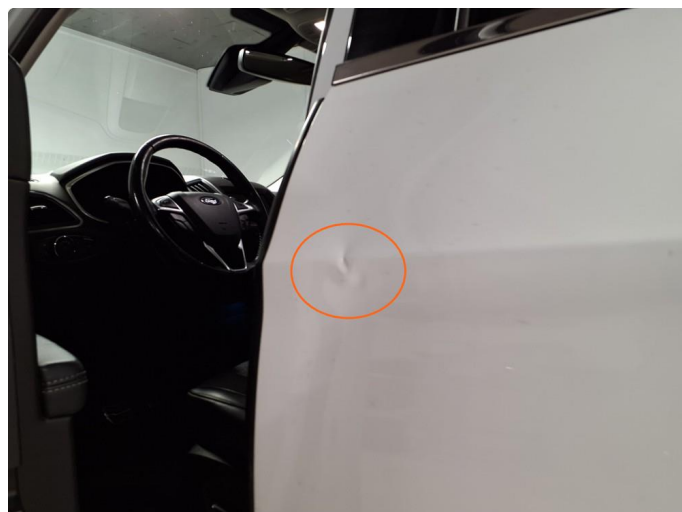
| Punkt | Beskrivelse | Plassering |
|---|---|---|
| 2.1 Dører | Bulk i dør venstre bak | venstre bak |

2.1 Bulk i dør venstre bak

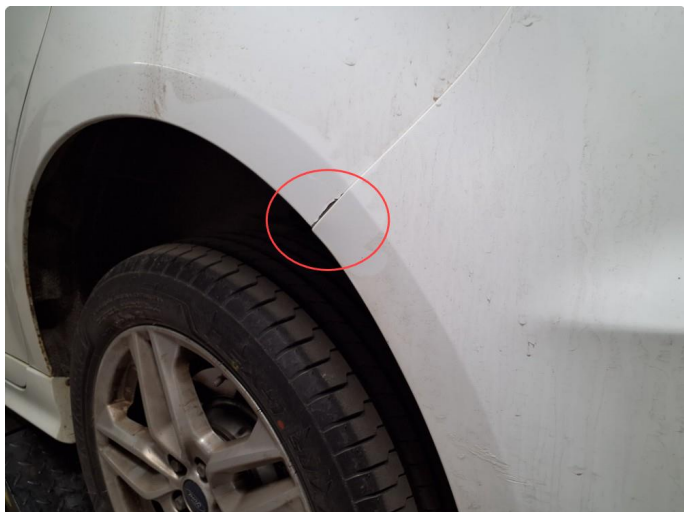
| Punkt | Beskrivelse | Plassering |
|---|---|---|
| 2.2 Skjermer | Noe lakkskade hjulbue venstre bak | venstre bak |

2.2 Noe lakkskade hjulbue venstre bak

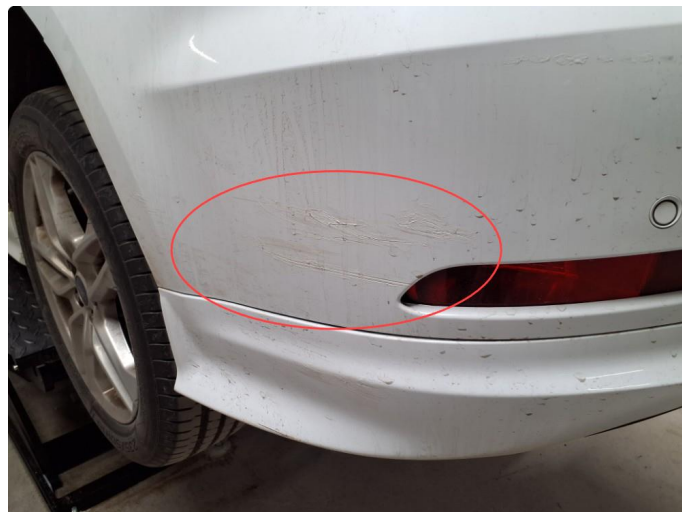
| Punkt | Beskrivelse | Plassering |
|---|---|---|
| 2.3 Støtfanger | Merke på bakfanger | venstre bak |

2.3 Merke på bakfanger

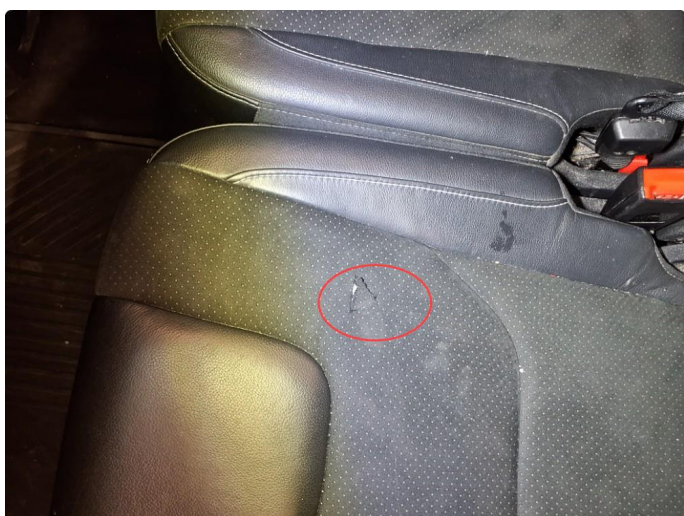
| Punkt | Beskrivelse | Plassering |
|---|---|---|
| 4.1 Seter | Liten skade på setetrekk | venstre bak |

4.1 Liten skade på setetrekk
