VOLKSWAGEN ID.3 PRO 150 KW / E1 2WD

TESTDATO: 10.07.2026

CHASSISNR: WVVZZZE1ZPP501210

NBF Tilstandsrapport er utarbeidet av Norges Bilbransjeforbund og Forbrukerrådet.

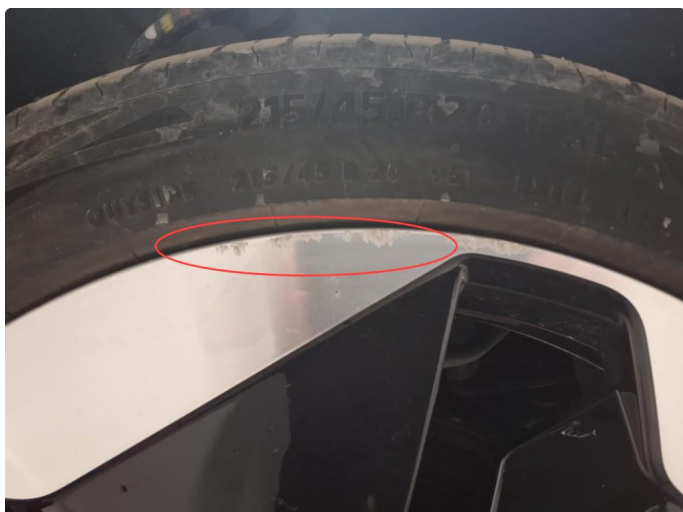
| Punkt | | Beskrivelse | Plassering |
|---|---|---|---|
| 1.2 | Dekk/Felger | Litt kantkjørt felg, høyre foran | høyre foran |

1.2 Litt kantkjørt felg, høyre foran

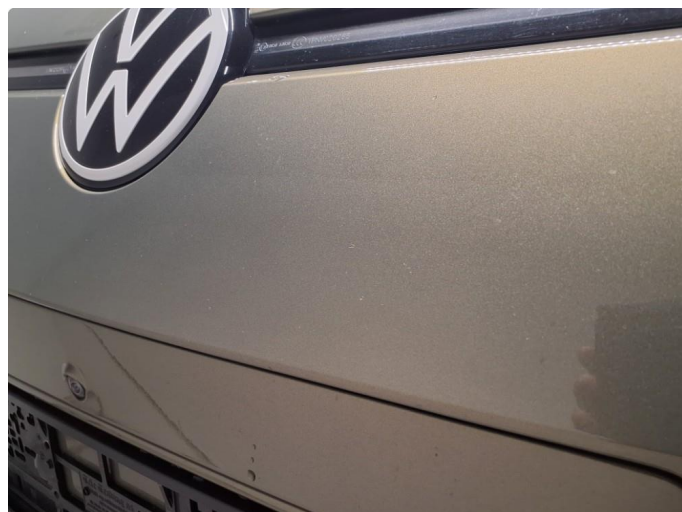
| Punkt | | Beskrivelse | Plassering |
|---|---|---|---|
| 1.3 | Støtfanger | Noe steinsprut på frontfanger | foran |

1.3 Noe steinsprut på frontfanger
