VOLKSWAGEN KOMBI / 7HC 204 HK AUTOMAT 4WD

TESTDATO: 24.07.2026

CHASSISNR: WV2ZZZ7HZPH015495

NBF Tilstandsrapport er utarbeidet av Norges Bilbransjeforbund og Forbrukerrådet.

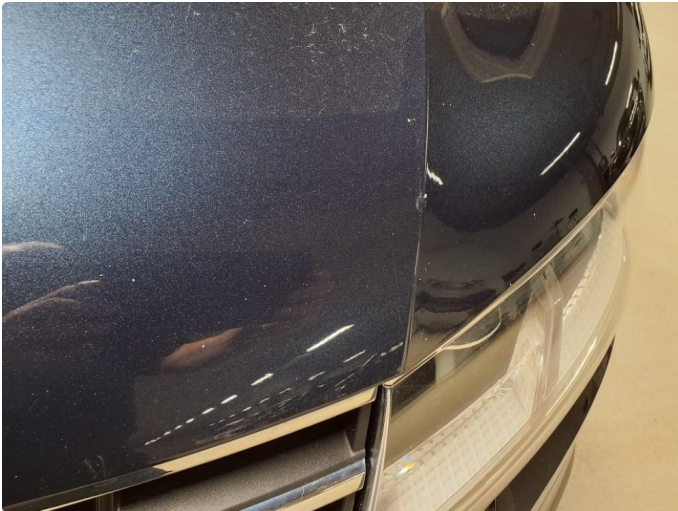
| Punkt | Beskrivelse | Plassering |
|---|---|---|
| 1.1 Panser | Noe steinsprut på panser | |

1.1 Noe steinsprut på panser

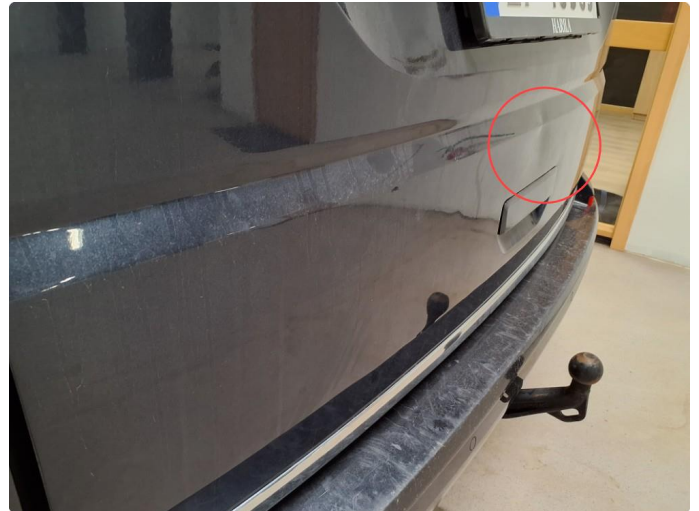
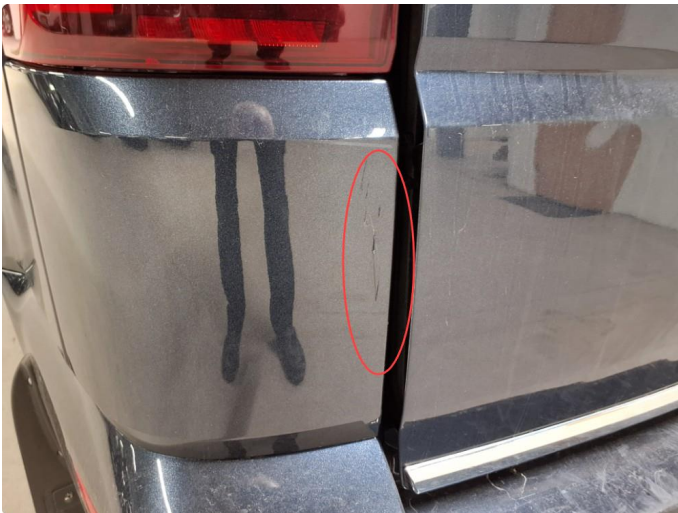
| Punkt | Beskrivelse | Plassering |
|---|---|---|
| 1.2 Bakluke | Merke på bakfanger, Bulk på bakluke blir utbedret | |

1.2 Merke på bakfanger, Bulk på bakluke blir utbedret

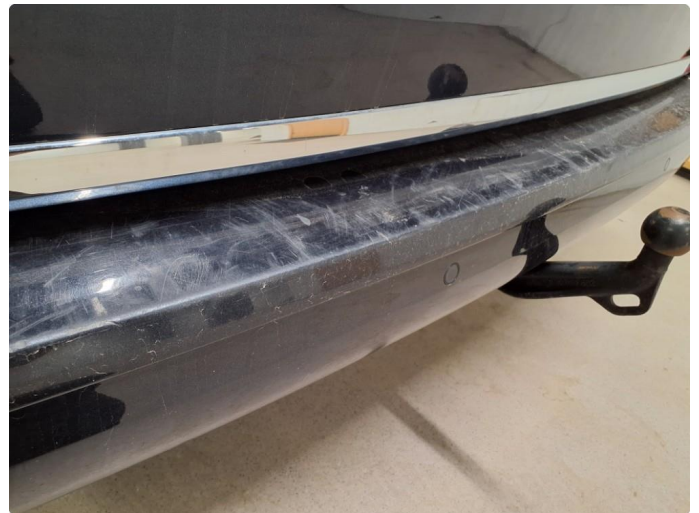
| Punkt | Beskrivelse | Plassering |
|---|---|---|
| 1.3 Støtfanger | Mye slitajse på bakfanger, blir montert beskyttelseslist | |

1.3 Mye slitasje på bakfanger, blir montert beskyttelseslist

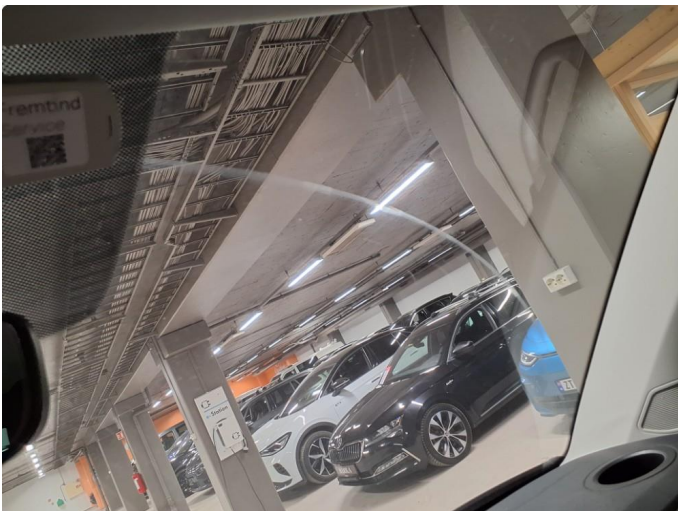
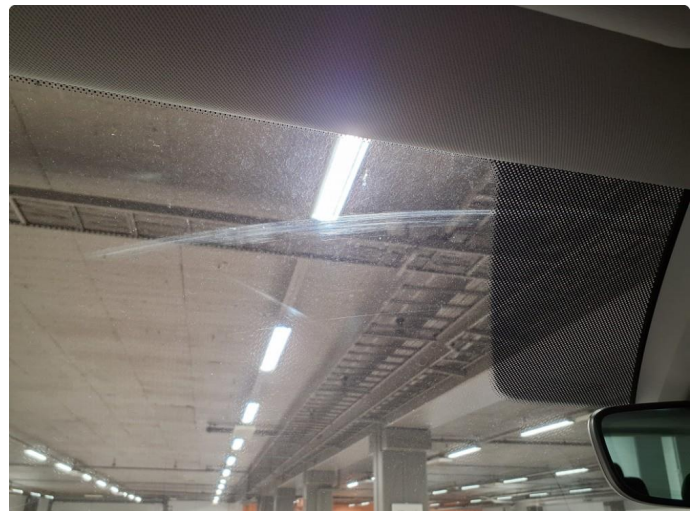
| Punkt | Beskrivelse | Plassering |
|---|---|---|
| 1.4 Frontvindu | Slitasje | |

1.4 Slitasje

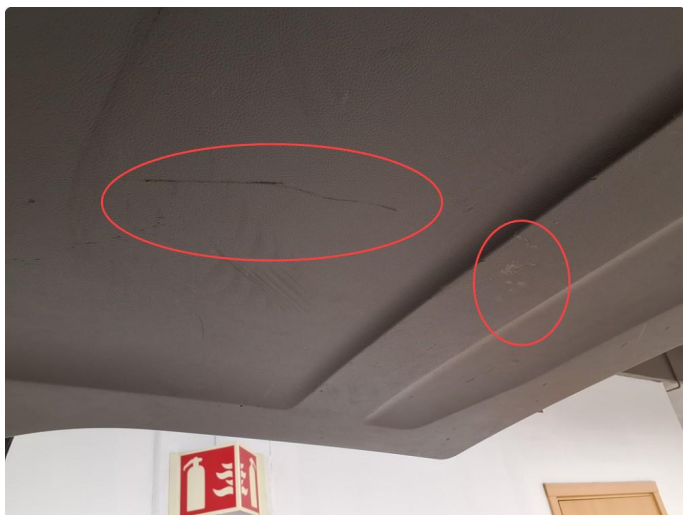
| Punkt | Beskrivelse | Plassering |
|---|---|---|
| 2.1 Dørtrekk | Merker på innsiden av bakluke | |

2.1 Merker på innsiden av bakluke

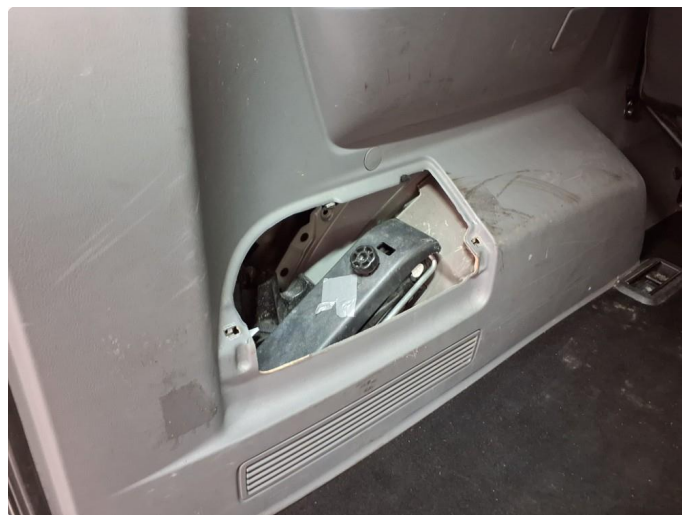
| Punkt | Beskrivelse | Plassering |
|---|---|---|
| 2.2 Varerom | Blir utbedret | |

2.2 Blir utbedret

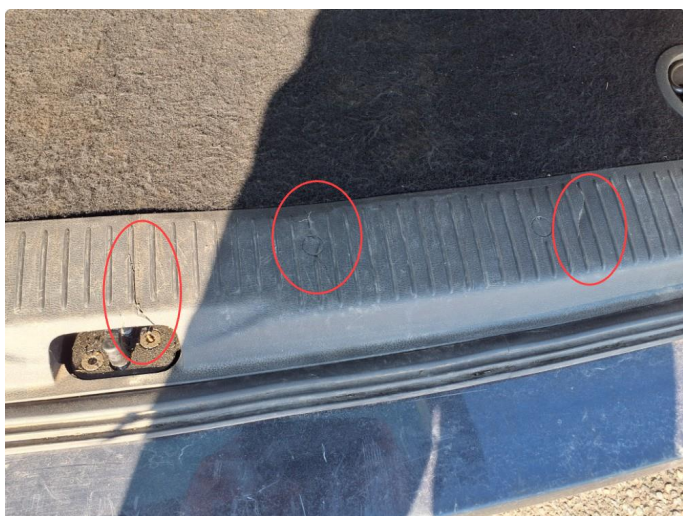
| Punkt | Beskrivelse | Plassering |
|---|---|---|
| 2.3 Varerom | Noe skader i deksel ved innsteg til bagasjerom | |

2.3 Noe skader i deksel ved innsteg til bagasjerom
