**VOLKSWAGEN PASSAT / 3C 239 HK AUTOMAT 4WD**
**TESTDATO: 13.08.2026**
**KODE: 2091856**

**YN61997**

NBF Tilstandsrapport er utarbeidet av Norges Bilbransjeforbund og Forbrukerrådet.

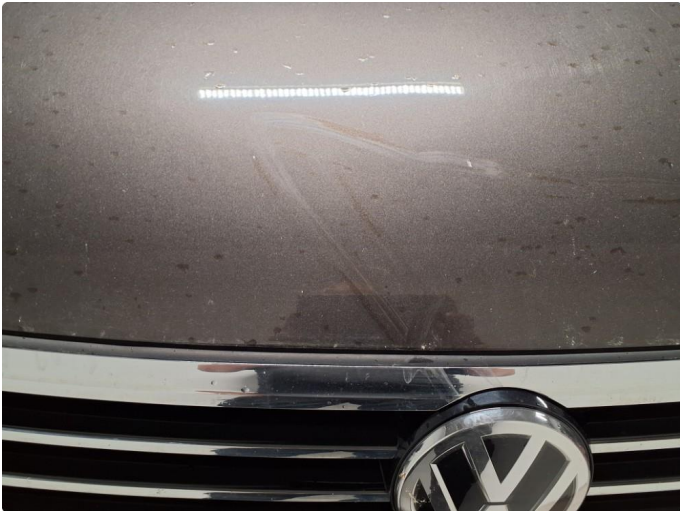
| Punkt | Beskrivelse | Plassering |
|---|---|---|
| 1.1 Panser | Noe steinsprut på panser | |

1.1 Noe steinsprut på panser

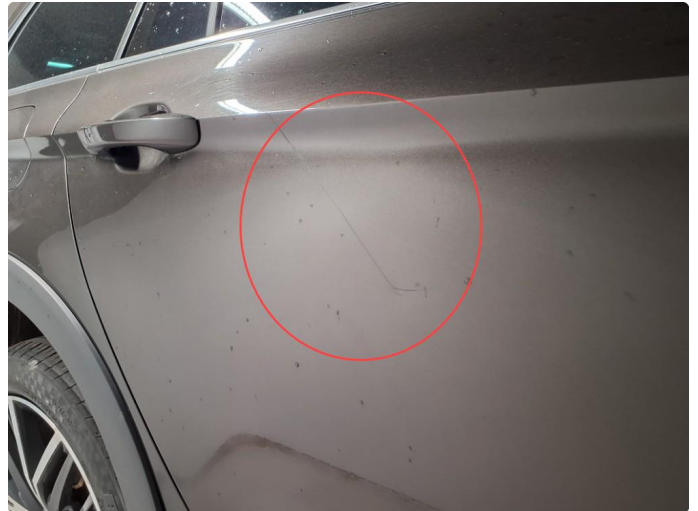
| Punkt | Beskrivelse | Plassering |
|---|---|---|
| 1.2 Dører | bulk med lakkskade | høyre bak |

1.2 Bulk med lakkskade

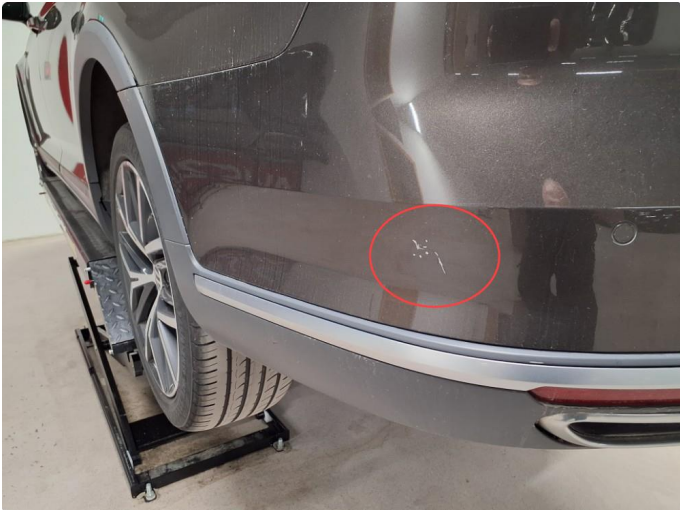
| Punkt | Beskrivelse | Plassering |
|---|---|---|
| 1.3 Støtfanger | Merke på bakfanger venstre side | bak |

1.3 Merke på bakfanger venstre side

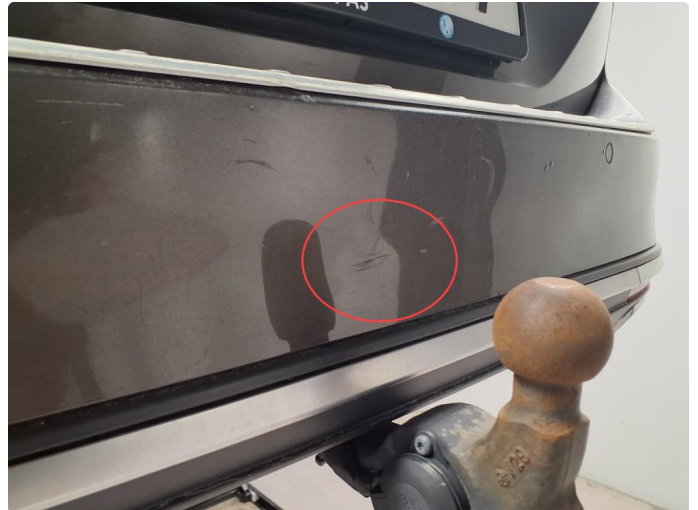
| Punkt | Beskrivelse | Plassering |
|---|---|---|
| 1.4 Støtfanger | bulk med lakkskade | bak |

1.4 Bulk med lakkskade

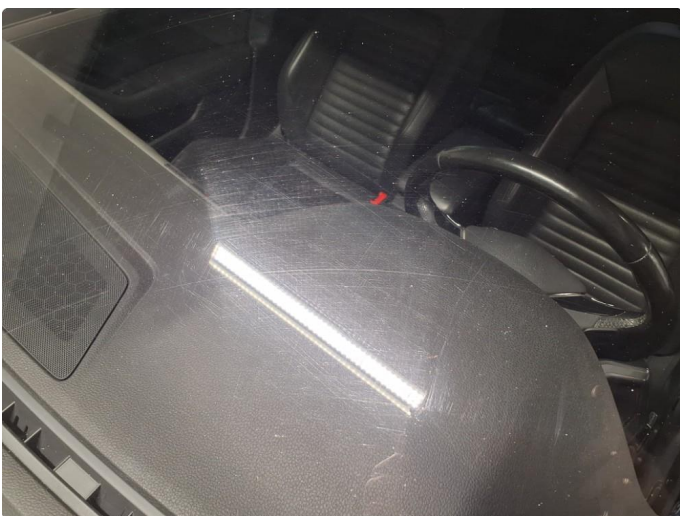
| Punkt | Beskrivelse | Plassering |
|---|---|---|
| 1.5 Frontvindu | Slitt | |

1.5 Slitt
