VOLKSWAGEN ID.7 TOURER GTX / ED 4WD
TESTDATO: 24.06.2026
KODE: 2059764

NBF Tilstandsrapport er utarbeidet av Norges Bilbransjeforbund og Forbrukerrådet.

NBF Tilstandsrapport gir en detaljert beskrivelse av bilens tilstand, og gir den som kjøper bilen økt trygghet ved kjøpet. Rapporten utarbeides av teknisk kyndig personell, som gjør en grundig kontroll og inspeksjon.

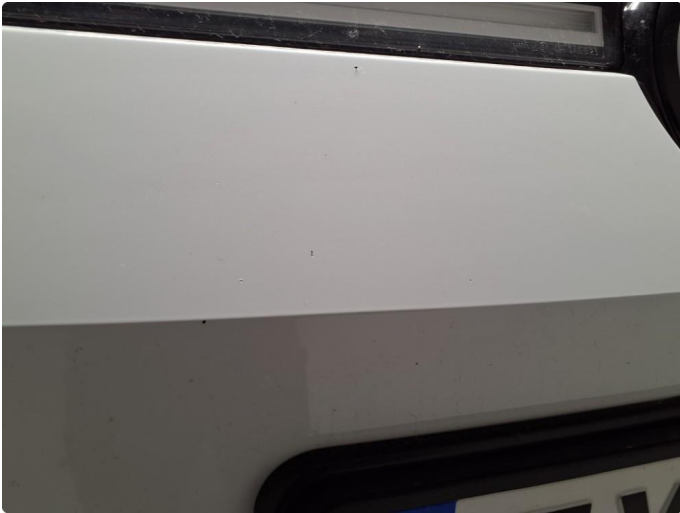
Punkt	Beskrivelse	Plassering
1. EKSTERIØR		
1.1 Lakk	Der finnes normale bruksmerker som riper og steinsprut	
1.2 Støtfanger	Noe steinsprut på frontfanger	foran

1.2 Noe steinsprut på frontfanger
