VOLKSWAGEN KOMBI / 7HC 150 HK AUTOMAT 4WD

TESTDATO: 07.10.2026

ZD26180

NBF Tilstandsrapport er utarbeidet av Norges Bilbransjeforbund og Forbrukerrådet.

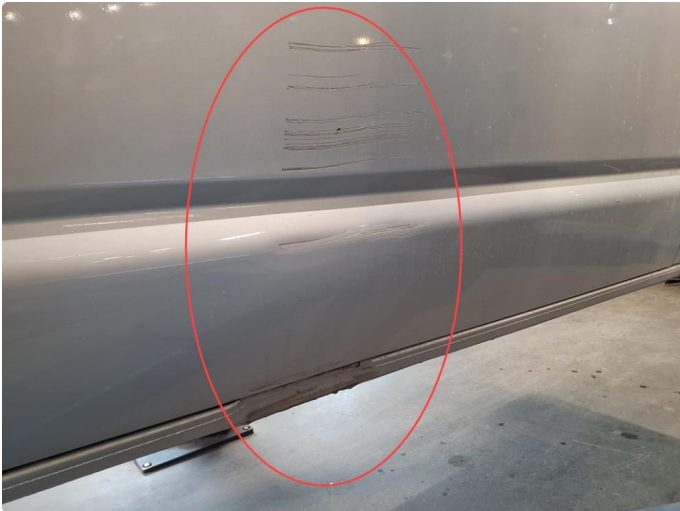
| Punkt | Beskrivelse | Plassering |
|---|---|---|
| 1.1 Dører | Skade blir utbedret | |

1.1 Skade blir utbedret

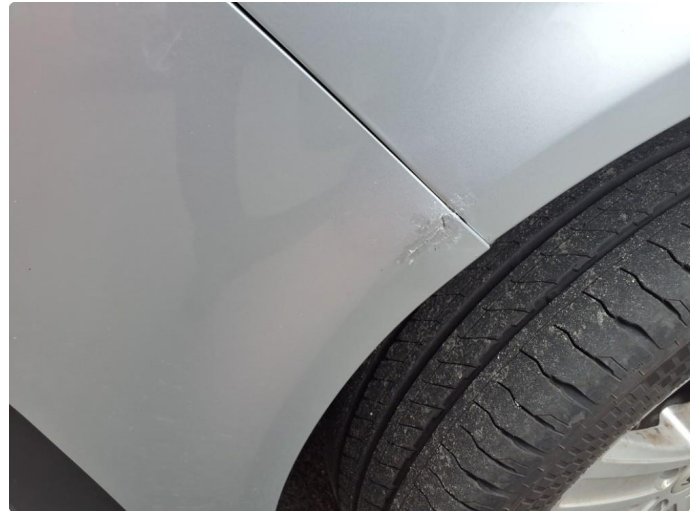
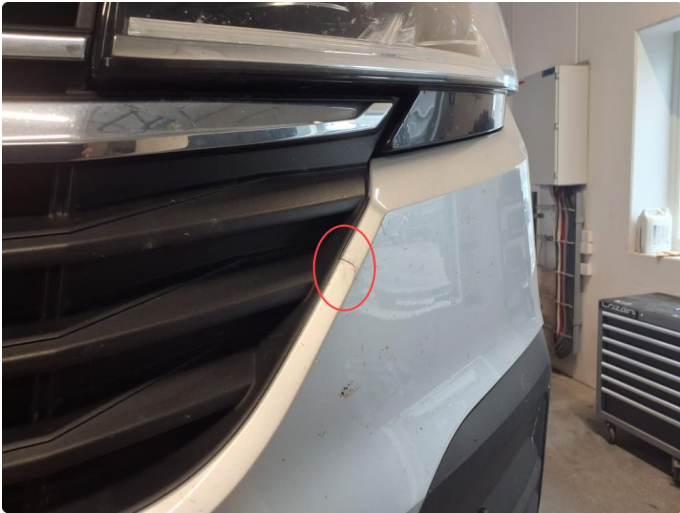
| Punkt | Beskrivelse | Plassering |
|---|---|---|
| 1.3 Støtfanger | Liten sprikk i frontfanger, blir skiftet | venstre foran |

1.3 Liten sprikk i frontfanger, blir skiftet

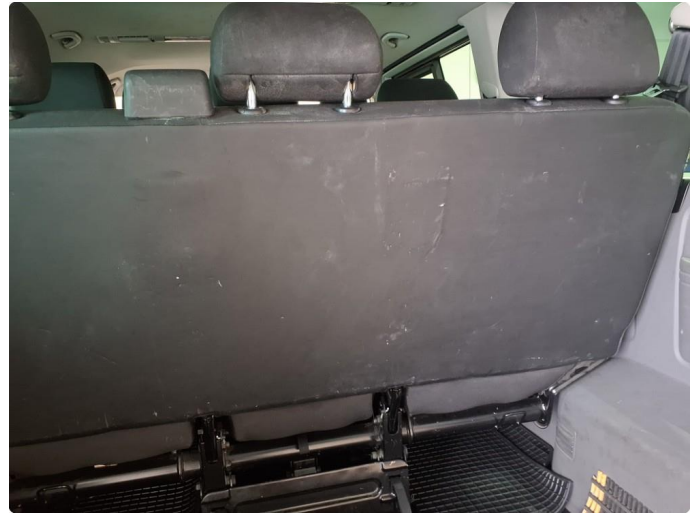
| Punkt | Beskrivelse | Plassering |
|---|---|---|
| 2.1 Seter | Noe merker på baksiden av bakerste seterad | |

2.1 Noe merker på baksiden av bakerste seterad

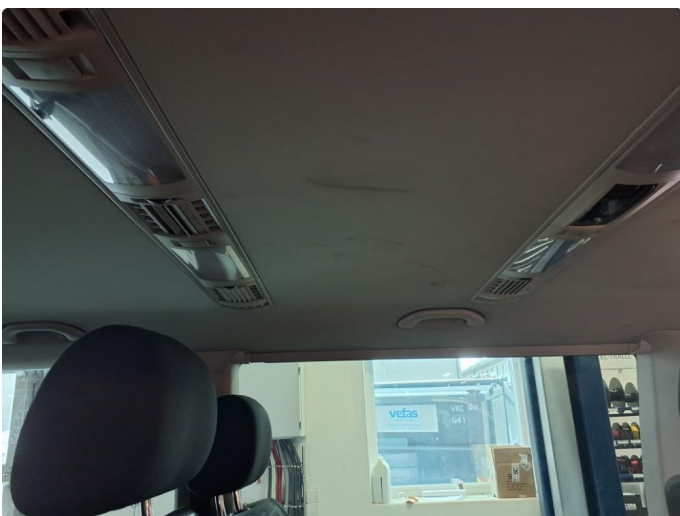
| Punkt | Beskrivelse | Plassering |
|---|---|---|
| 2.2 Taktrekk | Merker i taktrekk, blir forsøkt rensset | |

2.2 Merker i taktrekk, blir forsøkt rensset
