**TOYOTA AVENSIS / T27 124 HK MANUELL 2WD**
**TESTDATO: 16.07.2026**
**KODE: 2064034**

**CF77308**

NBF Tilstandsrapport er utarbeidet av Norges Bilbransjeforbund og Forbrukerrådet.

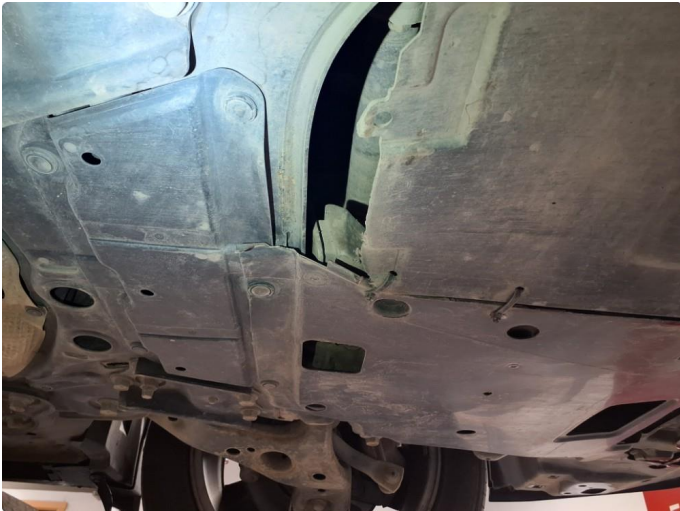
| Punkt | Beskrivelse | Plassering |
|---|---|---|
| 1.2 Under bil | beskyttelsesplate skadet/mangler | |

1.2 Beskyttelsesplate skadet/mangler

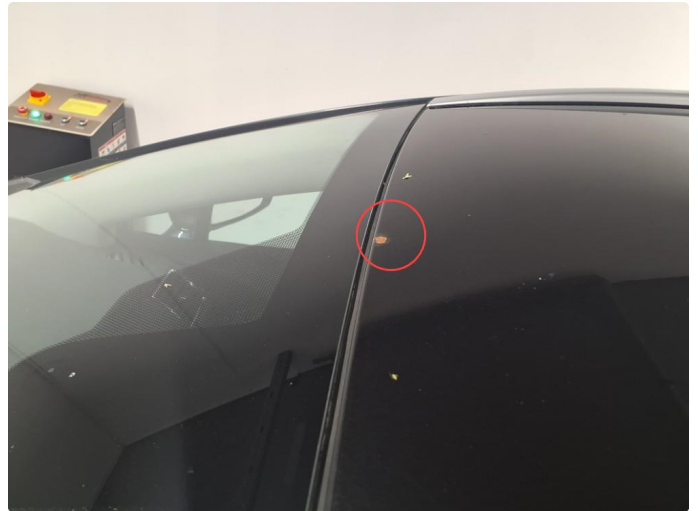
| Punkt | Beskrivelse | Plassering |
|---|---|---|
| 1.3 Tak | Liten rustfleck på tak | |

1.3 Liten rustfleck på tak

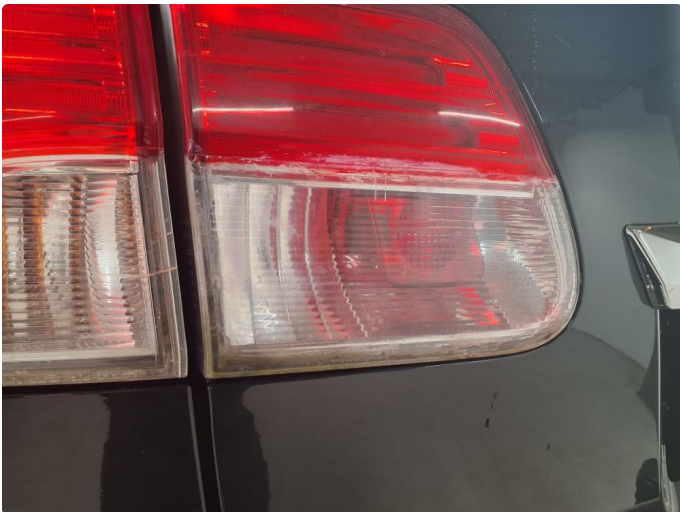
| Punkt | Beskrivelse | Plassering |
|---|---|---|
| 2.1 Lys bak | sprukket glass på baklykt, venstre side | venstre - indre |

2.1 Sprukket glass på baklykt, venstre side

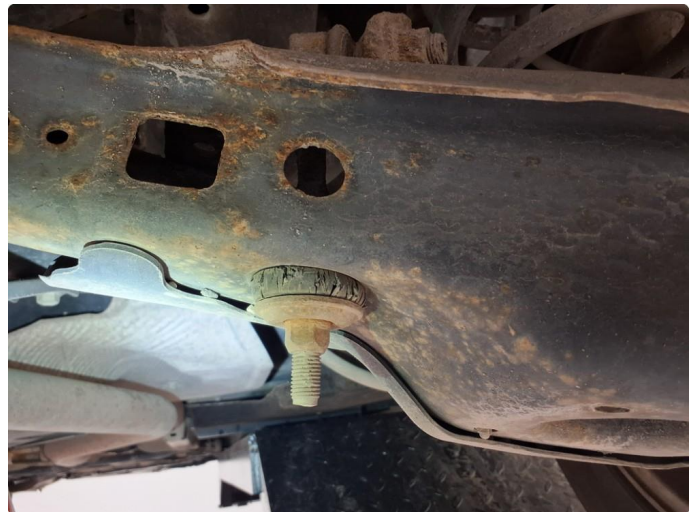
| Punkt | Beskrivelse | Plassering |
|---|---|---|
| 3.1 Stabilisatorer/stag | slitt stabstagforing | begge bak |

3.1 Slitt stabstagforing
