**VOLKSWAGEN MULTIVAN 204 HK AUTOMAT 4WD**
**TESTDATO: 11.08.2026**
**KODE: 1778668**

**DR20417**

NBF Tilstandsrapport er utarbeidet av Norges Bilbransjeforbund og Forbrukerrådet.

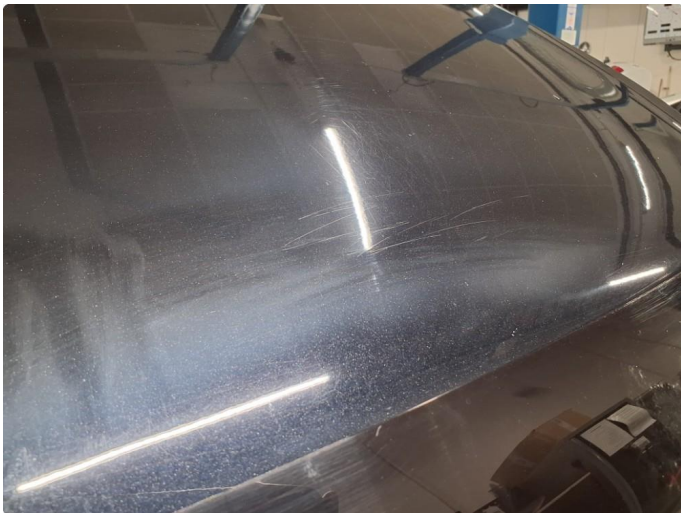
| Punkt | Beskrivelse | Plassering |
|---|---|---|
| 1.1 Panser | Noe riper på panser | |

1.1 Noe riper på panser

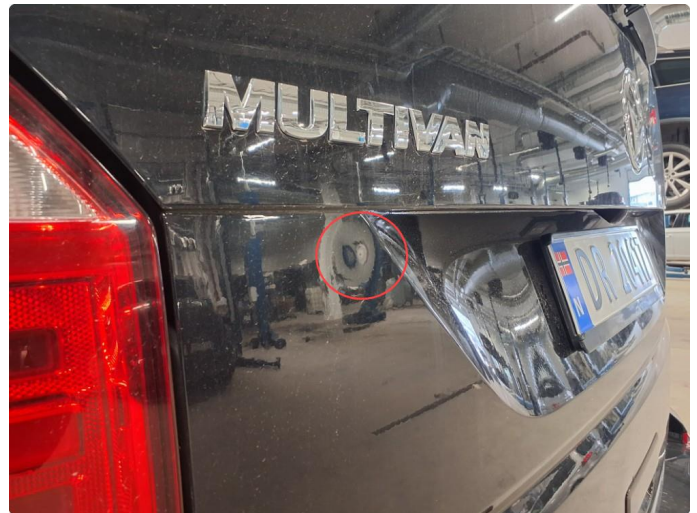
| Punkt | Beskrivelse | Plassering |
|---|---|---|
| 1.2 Bakluke | bulk med lakkskade på bakluke | |

1.2 Bulk med lakkskade på bakluke

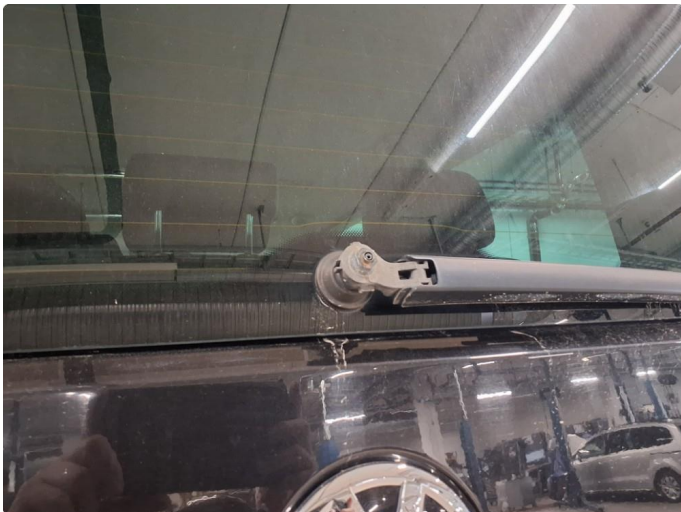
| Punkt | Beskrivelse | Plassering |
|---|---|---|
| 1.3 Vinduspussere/-spyler | mangler deksel pusserarm | |

1.3 Mangler deksel pusserarm

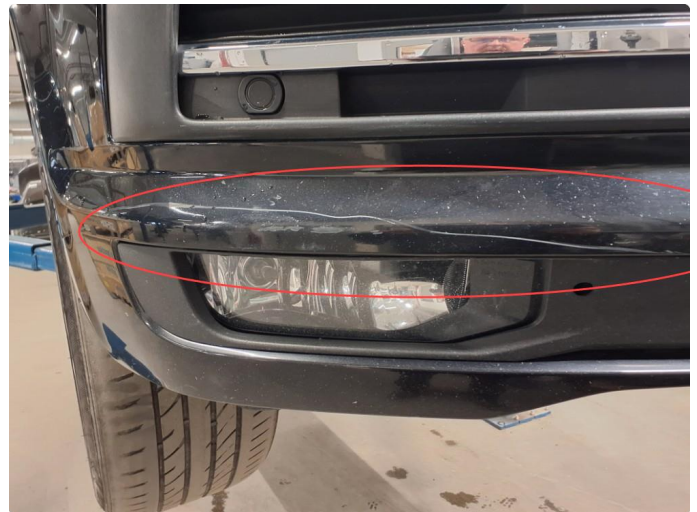
| Punkt | Beskrivelse | Plassering |
|---|---|---|
| 1.4 Støtfanger | merke på frontfanger, høyre side | |

1.4 Merke på frontfanger, høyre side

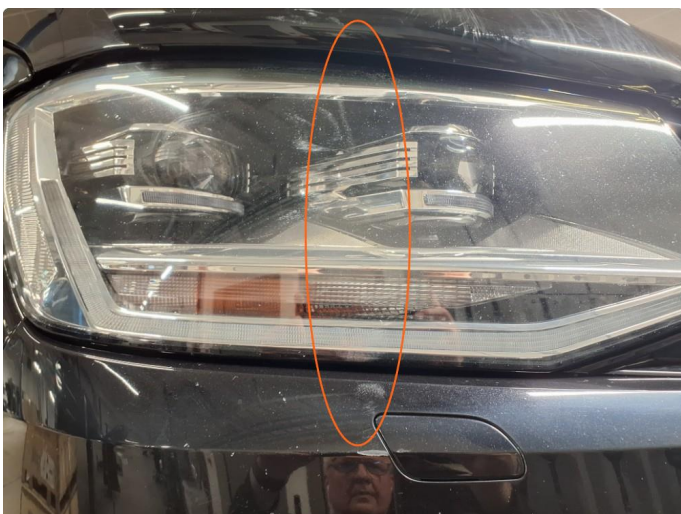
1.4 Merke på frontfanger, høyre side

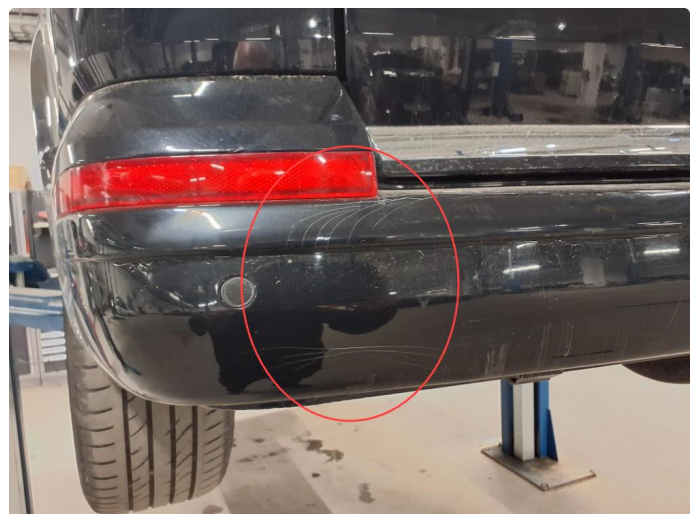
| Punkt | Beskrivelse | Plassering |
|---|---|---|
| 1.5 Støtfanger | Merke på bakfanger | bak |

1.5 Merke på bakfanger
