VOLKSWAGEN TRANSPORTER 150 HK AUTOMAT 2WD

TESTDATO: 17.07.2026

NBF Tilstandsrapport er utarbeidet av Norges Bilbransjeforbund og Forbrukerrådet.

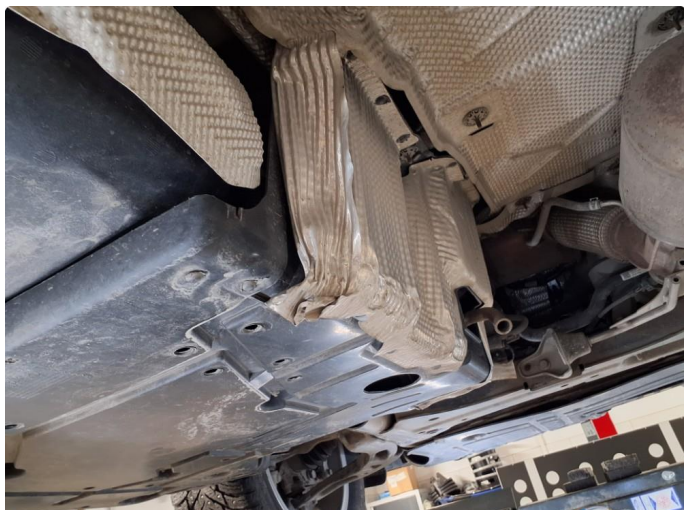
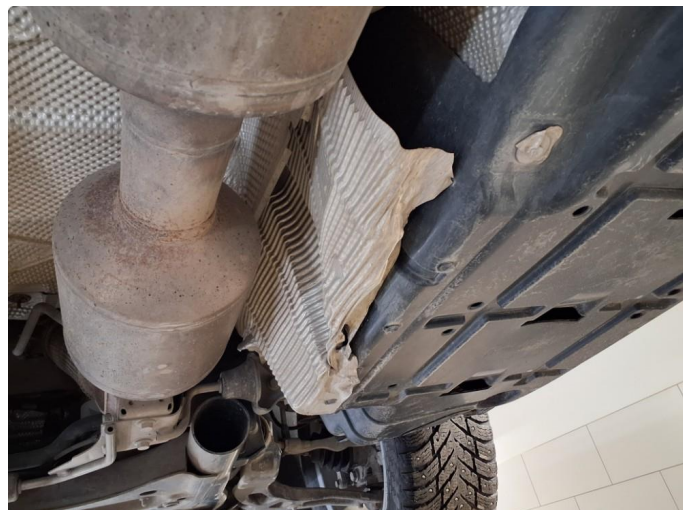
| Punkt | Beskrivelse | Plassering |
|---|---|---|
| 1.2 Under bil | skadet varmeskjold | |

1.2 Skadet varmeskjold

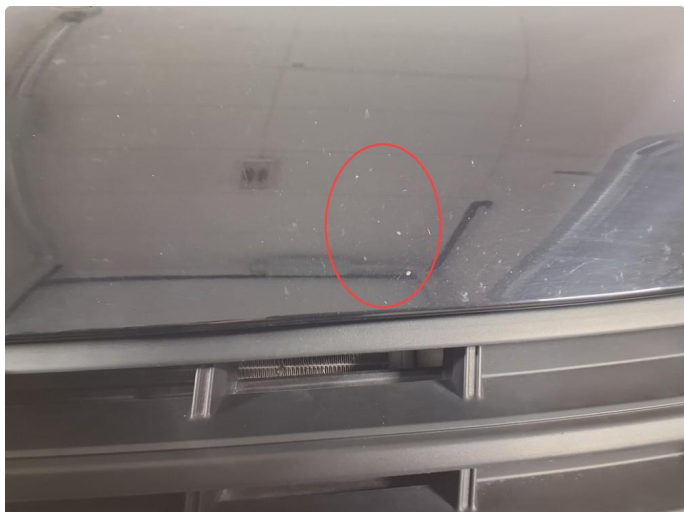
| Punkt | Beskrivelse | Plassering |
|---|---|---|
| 1.3 Panser | Noe steinsprut på panser | |

1.3 Noe steinsprut på panser

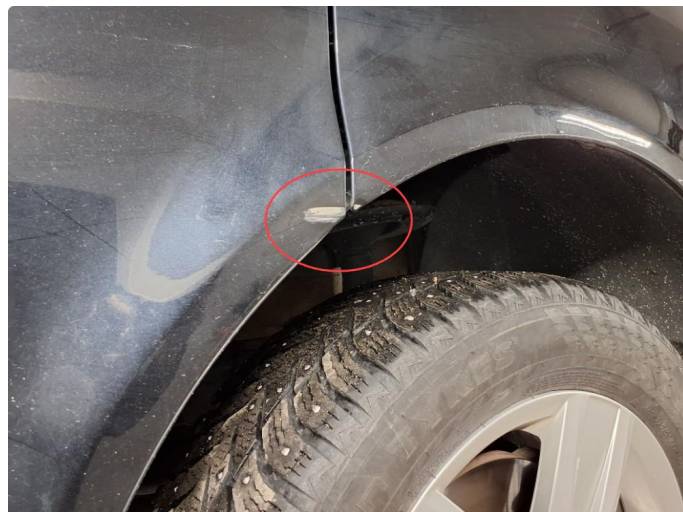
| Punkt | Beskrivelse | Plassering |
|---|---|---|
| 1.4 Dører | ripe ned til grunning | høyre foran |

1.4 Ripe ned til grunning

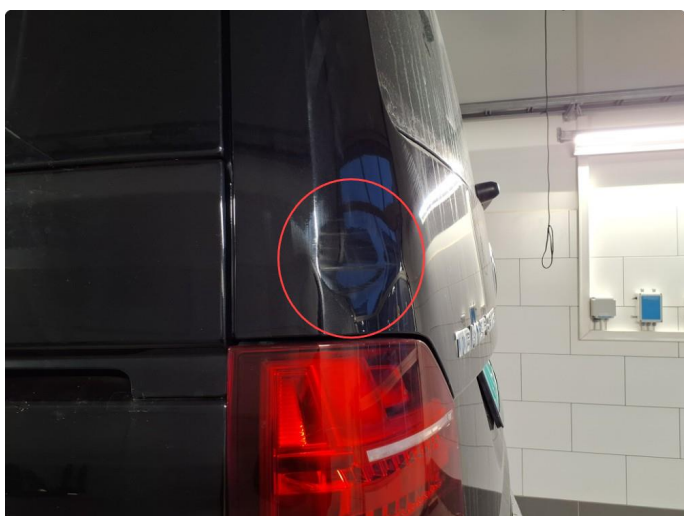
| Punkt | Beskrivelse | Plassering |
|---|---|---|
| 1.5 Bakluke | skade | |

1.5 Skade

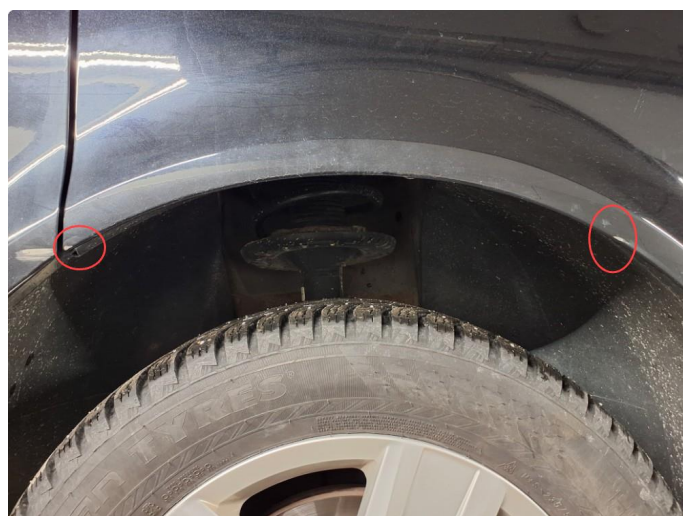
| Punkt | Beskrivelse | Plassering |
|---|---|---|
| 1.6 Skjermer | ripe(r) ned til grunning | |

1.6 Ripe(r) ned til grunning

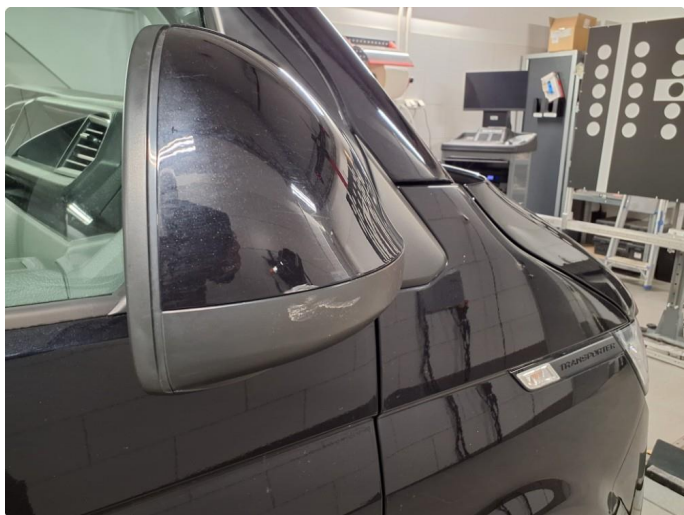
| Punkt | Beskrivelse | Plassering |
|---|---|---|
| 1.7 Speil | speilhus riper | høyre |

1.7 Speilhus riper

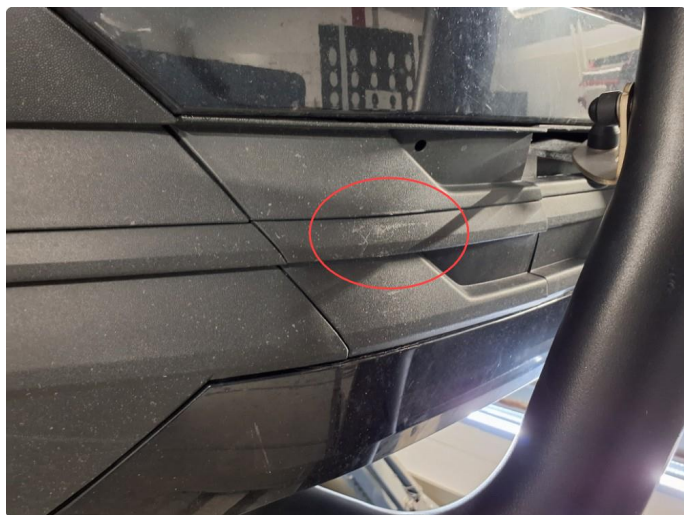
| Punkt | Beskrivelse | Plassering |
|---|---|---|
| 1.8 Støtfanger | Noe merker på frontfanger | foran |

1.8 Noe merker på frontfanger

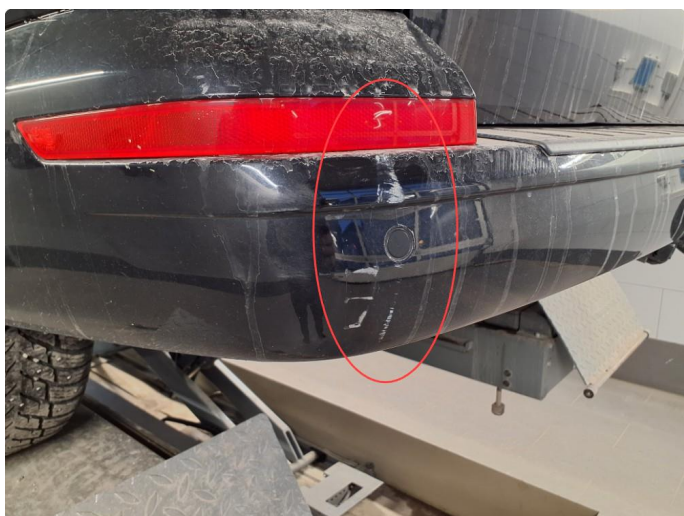
| Punkt | Beskrivelse | Plassering |
|---|---|---|
| 1.9 Støtfanger | Merker på bakfanger | bak |

1.9 Merker på bakfanger

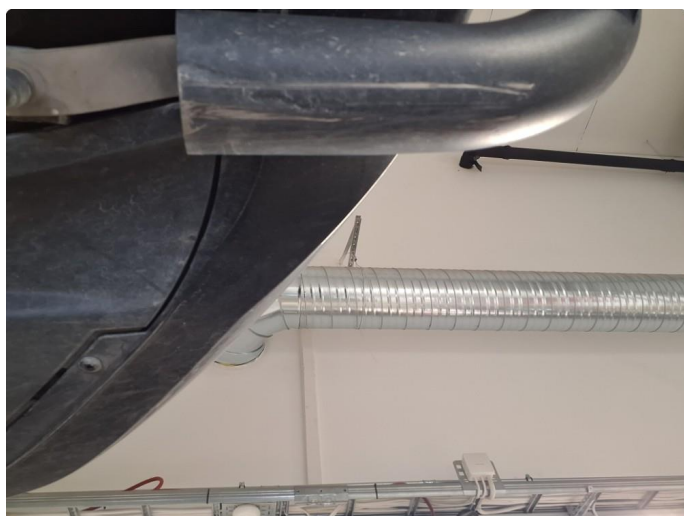
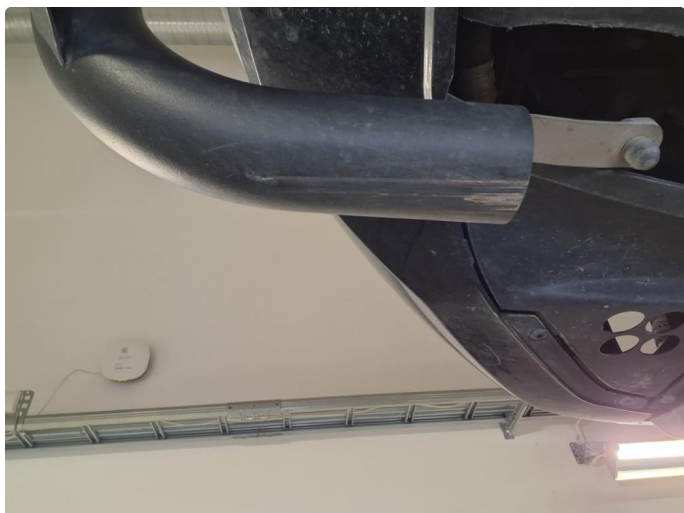
| Punkt | Beskrivelse | Plassering |
|---|---|---|
| 1.10 Støtfanger | skrubbskader underkant | |

1.10 Skrubbskader underkant

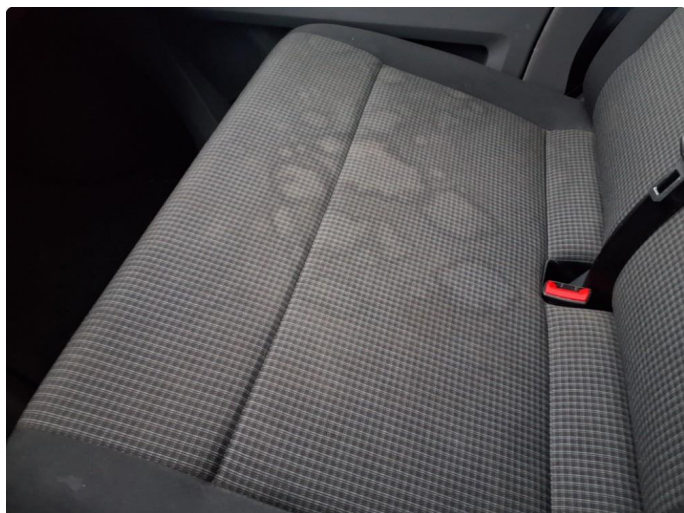
| Punkt | Beskrivelse | Plassering |
|---|---|---|
| 2.1 Seter | misfarget | venstre foran |

2.1 Misfarget

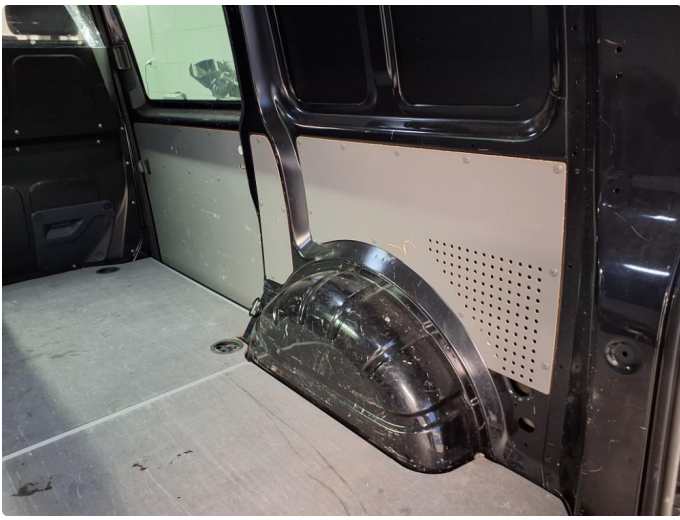
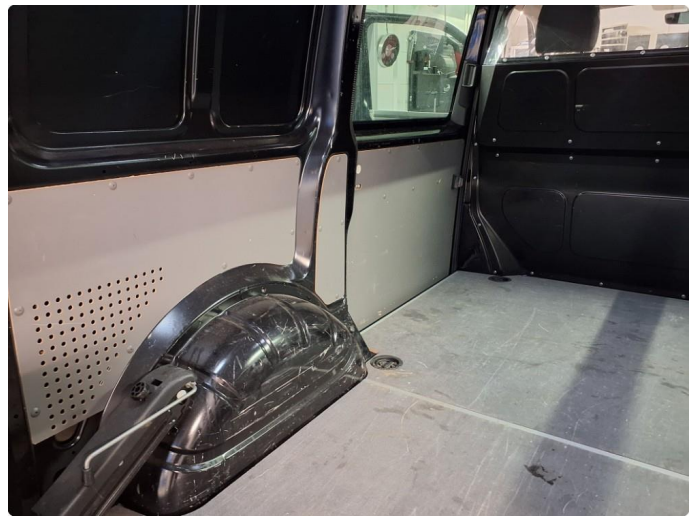
| Punkt | Beskrivelse | Plassering |
|---|---|---|
| 2.2 Varerom | Bruksmerker finnes i varerom | |

2.2 Bruksmerker finnes i varerom
