TOYOTA TOYOTA LAND CRUISER(150 SERIES) / J15TN 177  
HK AUTOMAT 4WD

TESTDATO: 10.08.2026

NBF Tilstandsrapport er utarbeidet av Norges Bilbransjeforbund og Forbrukerrådet.

## OPPSUMMERT STATUS PÅ KJØRETØY

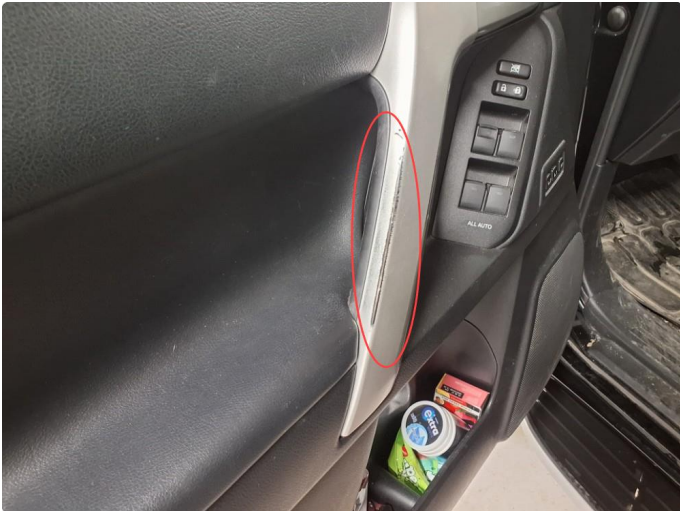
| Punkt | | Beskrivelse | Plassering |
|---|---|---|---|
| 1.1 | Dørtrekk | Slitt på innvendig dørhåndtak på førersiden | venstre foran |

1.1 Slitt på innvendig dørhåndtak på førersiden

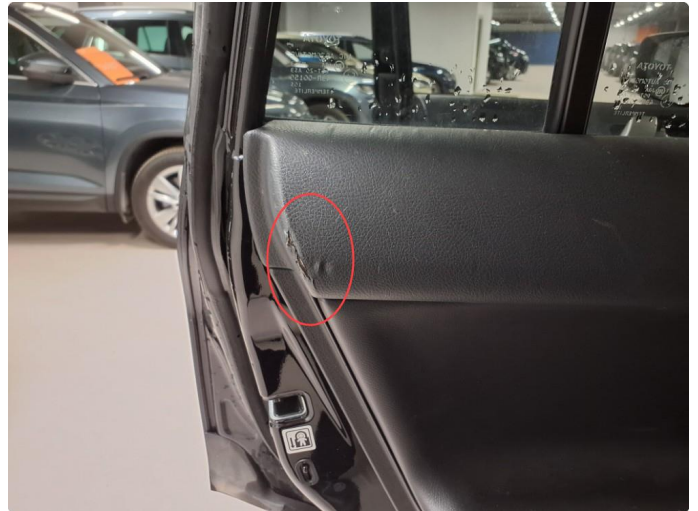
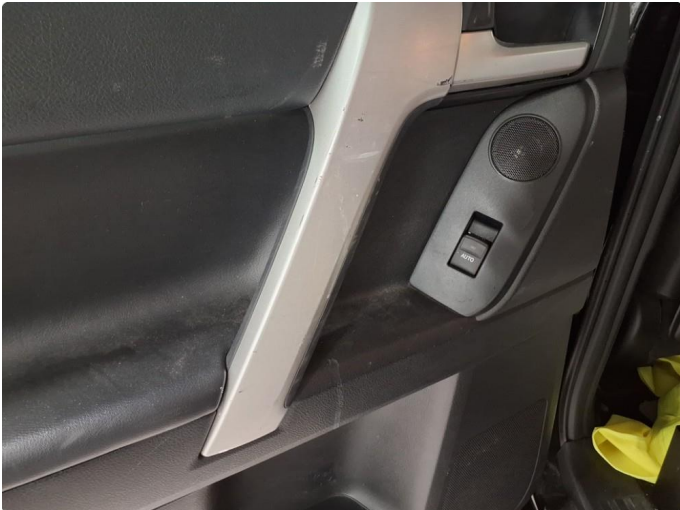
| Punkt | | Beskrivelse | Plassering |
|---|---|---|---|
| 1.2 | Dørtrekk | Noe merker på innsiden av dør venstre bak | venstre bak |

1.2 Noe merker på innsiden av dør venstre bak

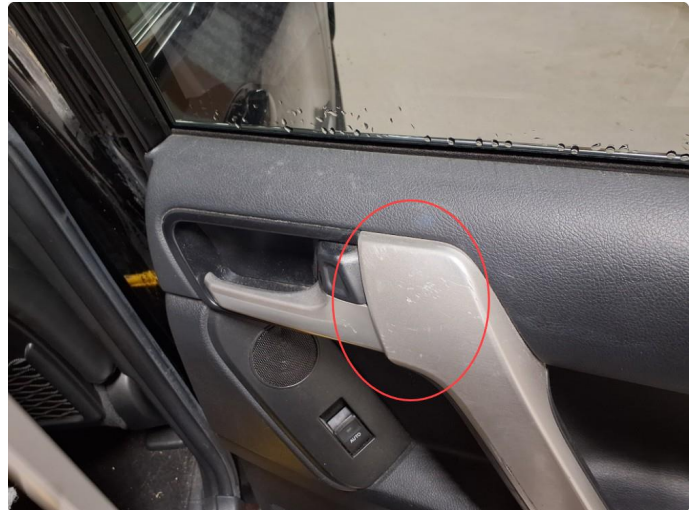
| Punkt | | Beskrivelse | Plassering |
|---|---|---|---|
| 1.3 | Dørtrekk | Noe slitasje ved dørhåndtak på høyreside bak | høyre bak |

1.3 Noe slitasje ved dørhåndtak på høyreside bak

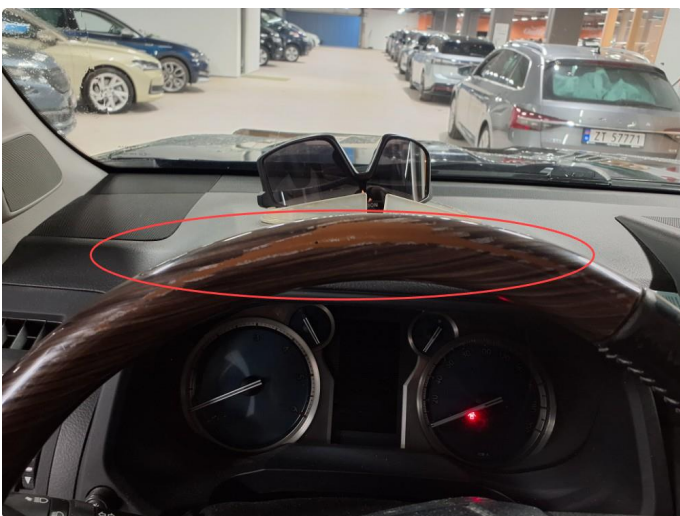
| Punkt | | Beskrivelse | Plassering |
|---|---|---|---|
| 1.4 | Ratt | Slitasje på ratt | |

1.4 Slitasje på ratt
