**MAZDA MAZDA CX-5 / GH 150 HK AUTOMAT 4WD**
**TESTDATO: 13.08.2026**
**KODE: 2090513**

**ZZ19423**

**170 892 KM**

NBF Tilstandsrapport er utarbeidet av Norges Bilbransjeforbund og Forbrukerrådet.

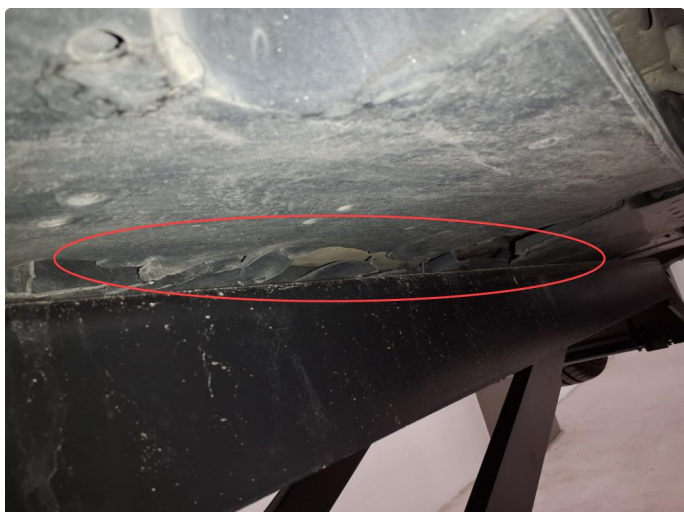
| Punkt | Beskrivelse | Plassering |
|---|---|---|
| 1.2 Under bil | beskyttelsesplate skadet | midten høyre |

1.2 Beskyttelsesplate skadet

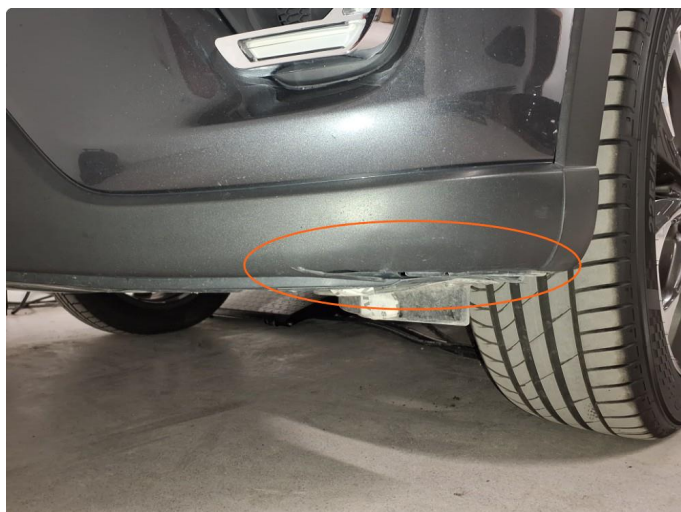
| Punkt | Beskrivelse | Plassering |
|---|---|---|
| 1.3 Støtfanger | Merke på nedre del av frontfanger | foran |

1.3 Merke på nedre del av frontfanger

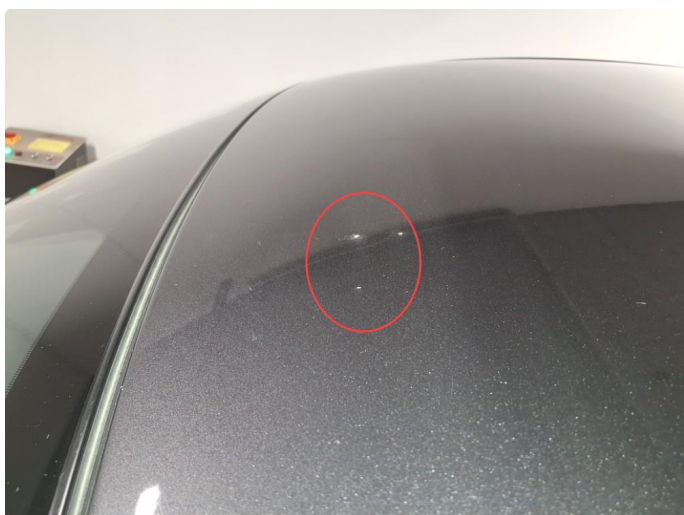
| Punkt | Beskrivelse | Plassering |
|---|---|---|
| 1.4 Tak | Liten rustfleck på tak | |

1.4 Liten rustfleck på tak
