MERCEDES-BENZ E 220 D 4MATIC ALLTERRAIN / R1ES 194  
HK AUTOMAT 4WD

TESTDATO: 15.07.2026

NBF Tilstandsrapport er utarbeidet av Norges Bilbransjeforbund og Forbrukerrådet.

## OPPSUMMERT STATUS PÅ KJØRETØY

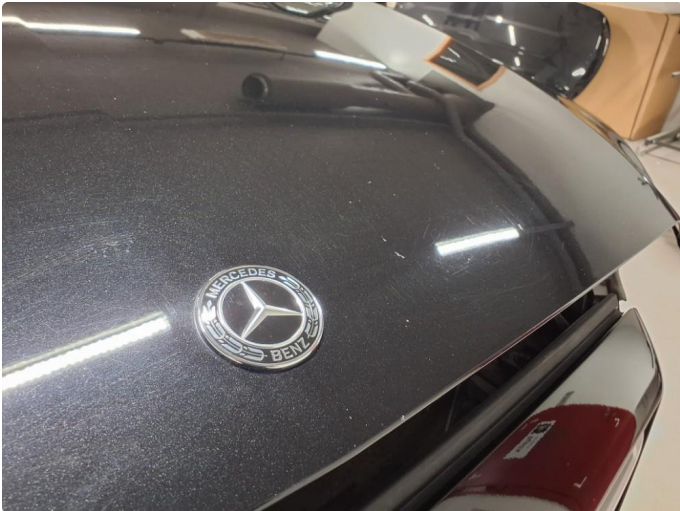
| Punkt | | Beskrivelse | Plassering |
|---|---|---|---|
| 1.1 | Panser | Noe steinsprut på panser | |

1.1 Noe steinsprut på panser

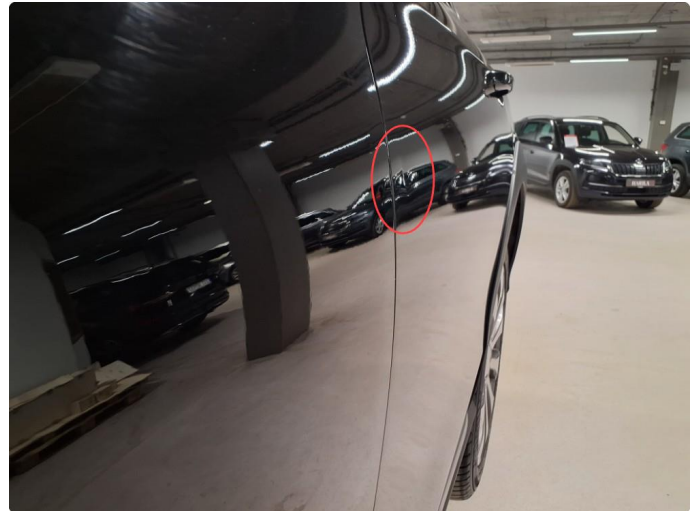
| Punkt | | Beskrivelse | Plassering |
|---|---|---|---|
| 1.2 | Dører | Liten bulk venstre bak | venstre bak |

1.2 Liten bulk venstre bak

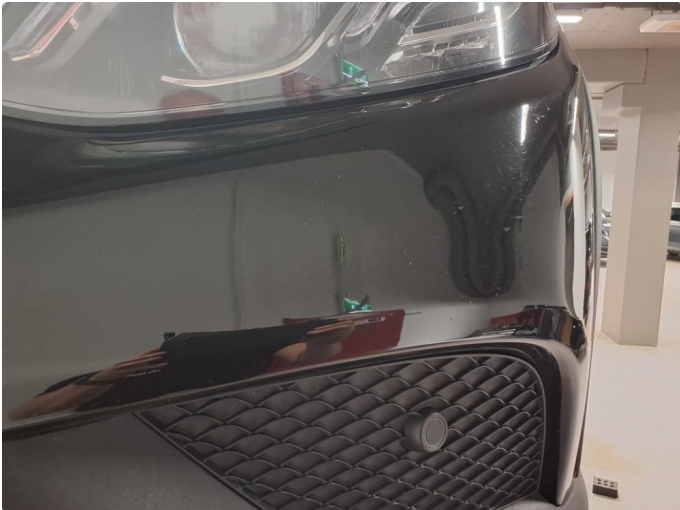
| Punkt | | Beskrivelse | Plassering |
|---|---|---|---|
| 1.3 | Støtfanger | Noe steinsprut på frontfanger | foran |

1.3 Noe steinsprut på frontfanger

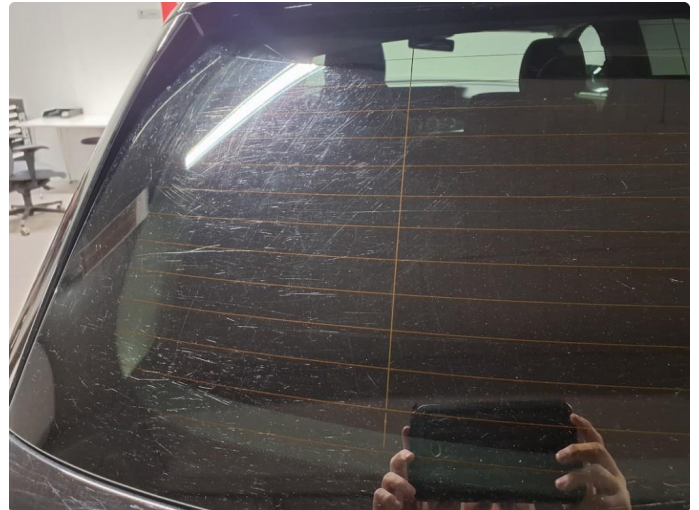
| Punkt | | Beskrivelse | Plassering |
|---|---|---|---|
| 1.4 | Vinduer | slitt | bak |

1.4 Slitt
