FORD RANGER / 2AB 205 HK AUTOMAT 4WD

TESTDATO: 26.06.2026

NBF Tilstandsrapport er utarbeidet av Norges Bilbransjeforbund og Forbrukerrådet.

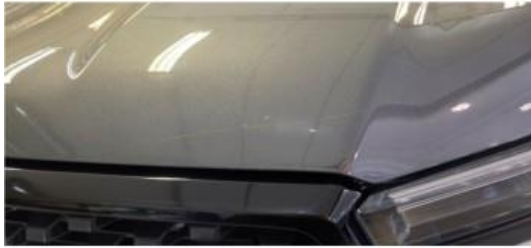
| Punkt | Beskrivelse | Plassering |
|---|---|---|
| 1.1 Panser | Ripe på panseret, flekkes | |

1.1 Ripe på panseret, flekkes

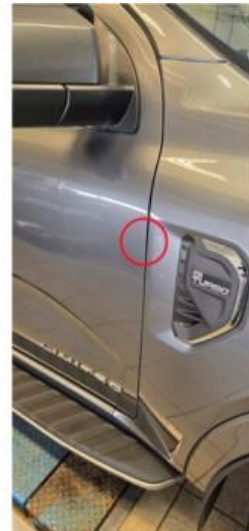
| Punkt | Beskrivelse | Plassering |
|---|---|---|
| 1.2 Dører | Liten bulk på høyre fordør | |

1.2 Liten bulk på høyre fordør

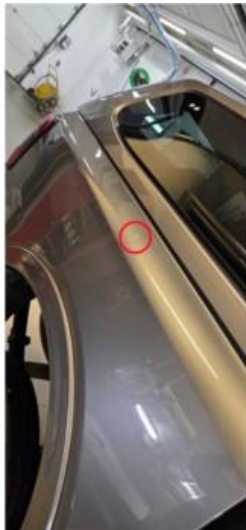
| Punkt | Beskrivelse | Plassering |
|---|---|---|
| 1.3 Skjermer | Liten bulk med lakkskade på høyre bakskjerm | |

1.3 Liten bulk med lakkskade på høyre bakskjerm

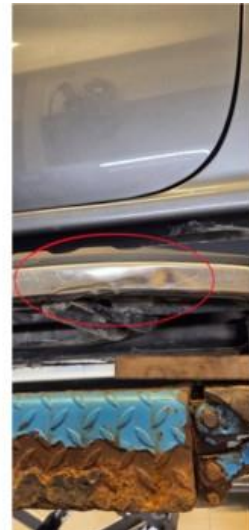
| Punkt | Beskrivelse | Plassering |
|---|---|---|
| 1.4 Terskler/innlastningssone | Bulk i krom på stigtrinn venstre side | |

1.4 Bulk i krom på stigtrinn venstre side

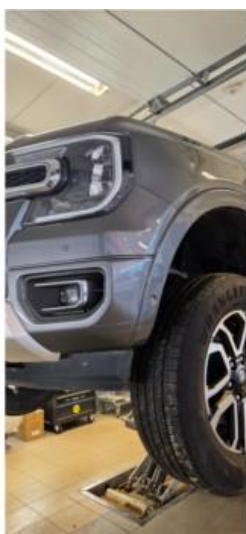
| Punkt | Beskrivelse | Plassering |
|---|---|---|
| 1.5 Støtfanger | Noen riper i underkant av støtfanger foran, venstre side | |

1.5 Noen riper i underkant av støtfanger foran, venstre side

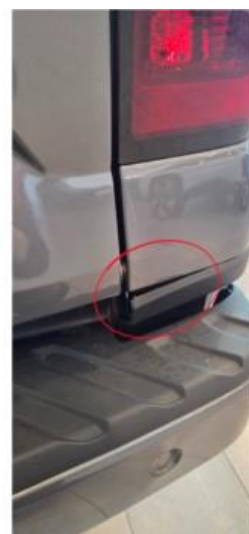
| Punkt | Beskrivelse | Plassering |
|---|---|---|
| 1.6 Støtfanger | Noe spriking under lykt høyre side bak | |

1.6 Noe spriking under lykt høyre side bak

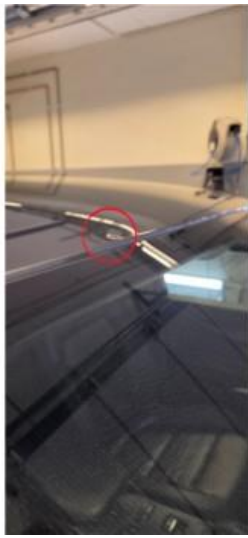
| Punkt | Beskrivelse | Plassering |
|---|---|---|
| 1.7 Tak | Liten bulk på taket | |

1.7 Liten bulk på taket
