FORD MUSTANG MACH-E / LSK 2WD

TESTDATO: 29.07.2026

NBF Tilstandsrapport er utarbeidet av Norges Bilbransjeforbund og Forbrukerrådet.

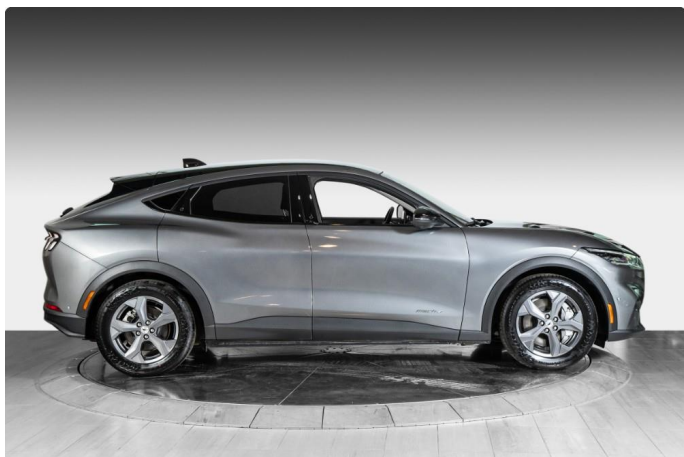
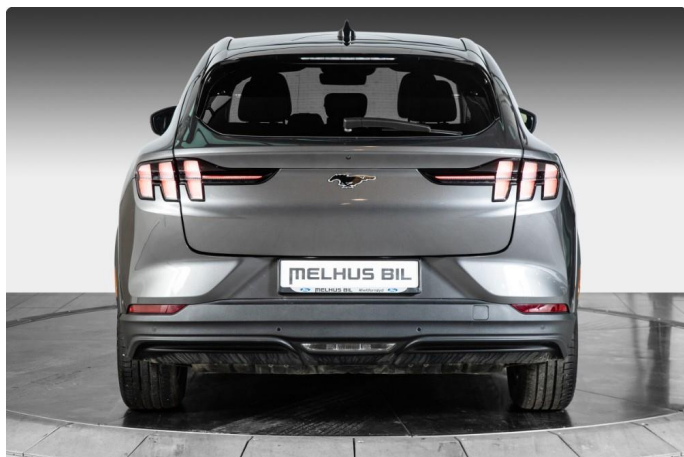
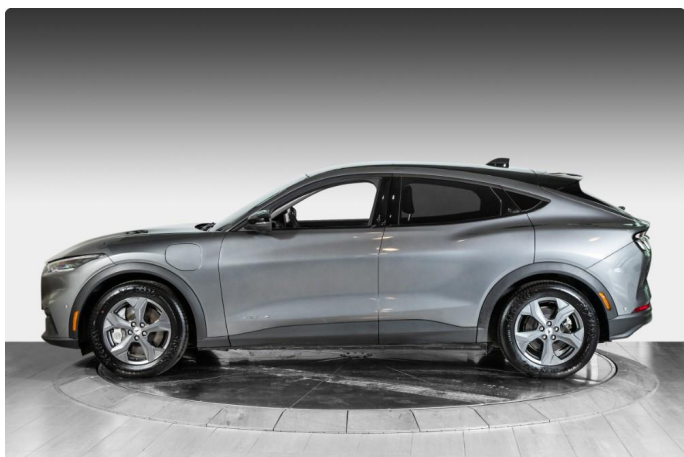
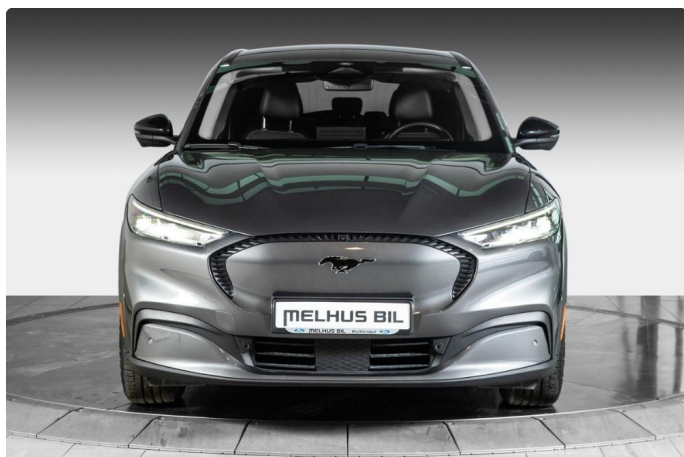
| Punkt | | Beskrivelse | Plassering |
|---|---|---|---|
| 1.2 | Dører | To bulker på venstre sidedører | |

1.2 To bulker på venstre sidedør
