**FORD MUSTANG MACH-E / LSK 2WD**
**TESTDATO: 26.06.2026**
**KODE: 2061101**

NBF Tilstandsrapport er utarbeidet av Norges Bilbransjeforbund og Forbrukerrådet.

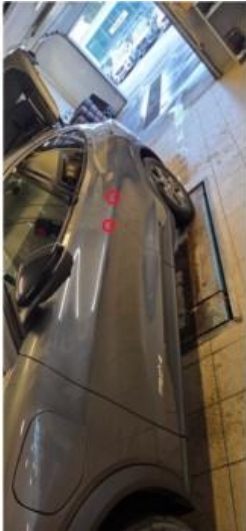
Punkt	Beskrivelse	Plassering
<b>1. EKSTERIØR</b>		
1.1 Lakk	Normal bruksslitasje i lakk ift alder og kilometerstand	
1.2 Dører	To bulker på venstre sidedører

1.2 To bulker på venstre sidedører
