DANGEL PROACE 4X4 / V61T 122 HK MANUELL 4WD

TESTDATO: 22.09.2026

NBF Tilstandsrapport er utarbeidet av Norges Bilbransjeforbund og Forbrukerrådet.

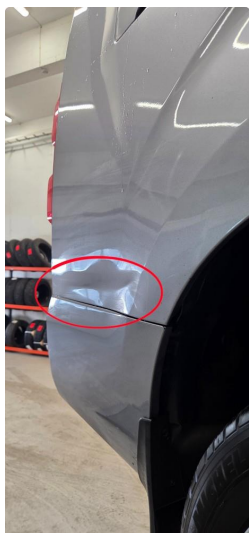
| Punkt | | Beskrivelse | Plassering |
|---|---|---|---|
| 1.1 | Skjermer | Bulk på høyre bakskjerm | høyre bak |

1.1 Bulk på høyre bakskjerm

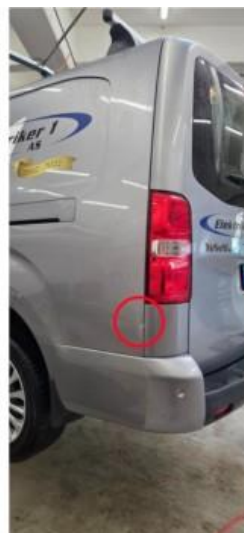
| Punkt | | Beskrivelse | Plassering |
|---|---|---|---|
| 1.2 | Skjermer | Liten bulk på venstre bakskjerm | |

1.2 Liten bulk på venstre bakskjerm

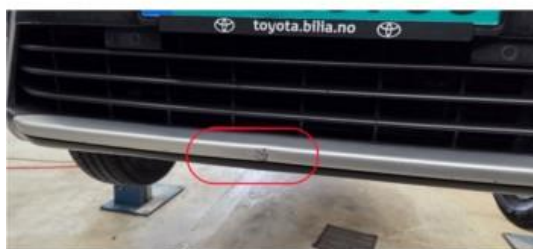
| Punkt | | Beskrivelse | Plassering |
|---|---|---|---|
| 1.3 | Støtfanger | Liten bulk med lakkskade på støtfanger foran | |

1.3 Liten bulk med lakkskade på støtfanger foran

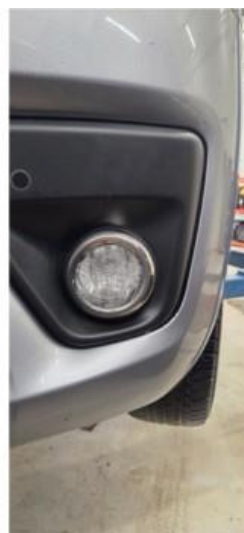
| Punkt | | Beskrivelse | Plassering |
|---|---|---|---|
| 2.1 | Lys foran | Sprukket grøftelys venstre side foran | |

2.1 Sprukket grøftelys venstre side foran

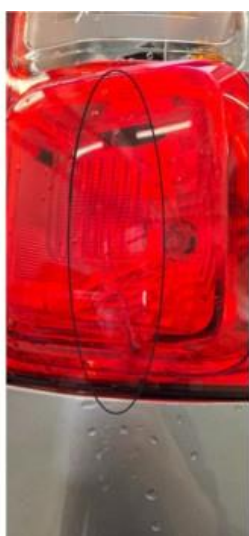
| Punkt | | Beskrivelse | Plassering |
|---|---|---|---|
| 2.2 | Lys bak | Sprekk i høyre baklykt | |

2.2 Sprekk i høyre baklykt
