FORD EXPLORER / WUJ 4WD

TESTDATO: 03.07.2026

CHASSISNR: WF02K8HY2LGB78354

NBF Tilstandsrapport er utarbeidet av Norges Bilbransjeforbund og Forbrukerrådet.

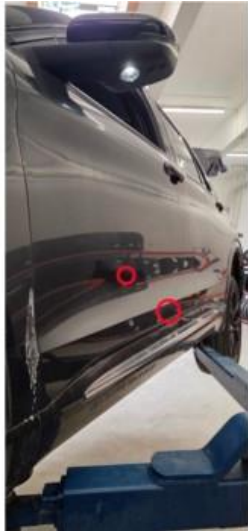
| Punkt | Beskrivelse | Plassering |
|---|---|---|
| 1.1 Dører | To små bulker på førerdør | |

1.1 To små bulker på førerdør

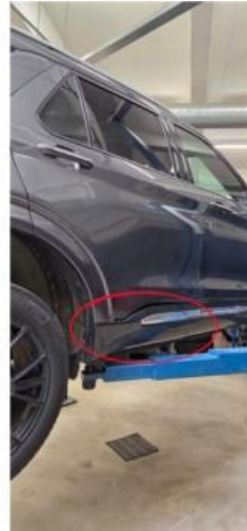
| Punkt | Beskrivelse | Plassering |
|---|---|---|
| 1.2 Dører | Noe løs list under høyre bakdør | |

1.2 Noe løs list under høyre bakdør

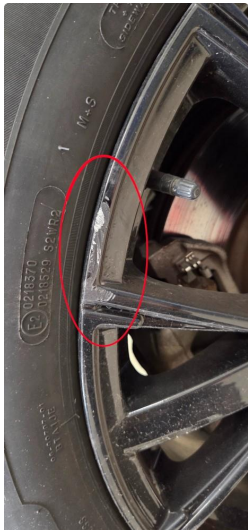
| Punkt | Beskrivelse | Plassering |
|---|---|---|
| 1.3 Dekk/Felger | Kantkjørt merke på en sommerfelg | høyre foran |

1.3 Kantkjørt merke på en sommerfelg
