FORD ECOSPORT / JK8 125 HK AUTOMAT 2WD

TESTDATO: 27.07.2026

NBF Tilstandsrapport er utarbeidet av Norges Bilbransjeforbund og Forbrukerrådet.

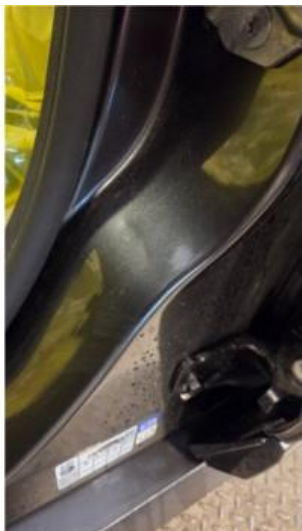
| Punkt | | Beskrivelse | Plassering |
|---|---|---|---|
| 1.2 | Døråpning | Bulk i døråpning på førerdør | |

1.2 Bulk i døråpning på førerdør

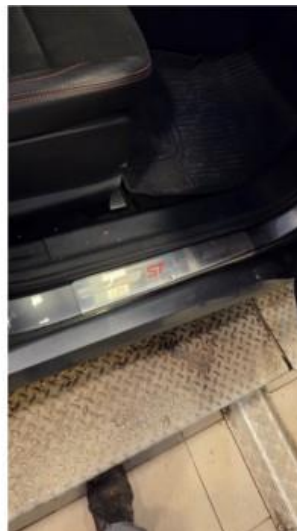
| Punkt | | Beskrivelse | Plassering |
|---|---|---|---|
| 1.3 | Terskler/innlastningssone | Liten bulk i sparkeplate høyre side foran | |

1.3 Liten bulk i sparkeplate høyre side foran
